## **PENILAIAN INDEKS RISIKO METODE MODIFIKASI ANDERSEN DAN MODIFIKASI ICOLD UNTUK 12 BENDUNGAN DI PULAU JAWA**

### ***MODIFIED ANDERSEN AND MODIFIED ICOLD METHODS OF RISK INDEXING FOR 12 DAMS IN JAVA***

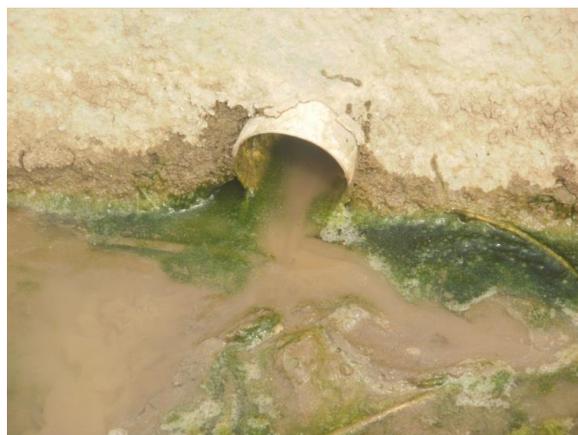
Dari 12 bendungan yang diteliti terdapat 2 bendungan yang secara visual terlihat adanya gejala erosi buluh yaitu Bendungan Plumbon, dan Bendungan Greneng. Pada saat inspeksi di Bendungan Plumbon, terlihat rembesan pada saluran drainase kondisinya keruh dan di dalam pipa drainase pada kaki lereng hilir adanya endapan material tanah, endapan material tanah

terlihat mengendap pada bak v-notch sehingga menyulitkan pengukuran rembesan (Gambar 1). Muka air waduk pada saat inspeksi lapangan lebih rendah dari muka air minimum, sehingga diperkirakan pada saat muka air waduk tinggi erosi buluh dapat semakin parah. Pada saat inspeksi lapangan belum terlihat penanganan terhadap erosi buluh tersebut.

**Gambar 1** Air rembesan berwarna keruh dan terdapat endapan partikel tanah di dalam pipa saluran drainase di kaki lereng hilir bendungan Plumbon, sekitar profil 5 bagian lereng hilir

Erosi pada kaki lereng hilir Bendungan Greneng terlihat ditangani dengan penanganan sementara berupa filter dari bahan eksisting yang dimasukkan dalam lubang akibat erosi buluh (Gambar 2). Bendungan Greneng sebelumnya pernah mengalami masalah erosi buluh dari lereng udik dekat potongan menara intake sampai ke lereng hilir dekat *abutment* kiri. Saat ini erosi buluh tersebut telah ditangani dengan pemasangan filter dan bronjong pada lereng hilir. Sisa gejala erosi buluh di lapangan masih terlihat pada rip-rap lereng udik yang mengalami penurunan. Gejala erosi buluh pada Bendungan Plumbon dan Bendungan Greneng harus segera ditangani dengan penanganan yang permanen mengingat keruntuhan bendungan akibat erosi buluh apabila sudah terlanjur besar akan sulit ditangani. Konsep penanganan erosi buluh pada ke dua bendungan tersebut dapat menggunakan filter

seperti pada penanganan erosi buluh Bendungan Greneng yang terdahulu.

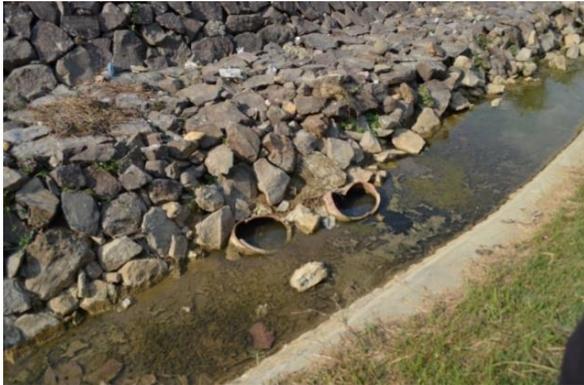
**Gambar 2** Lokasi erosi buluh pada kaki lereng hilir Bendungan Greneng

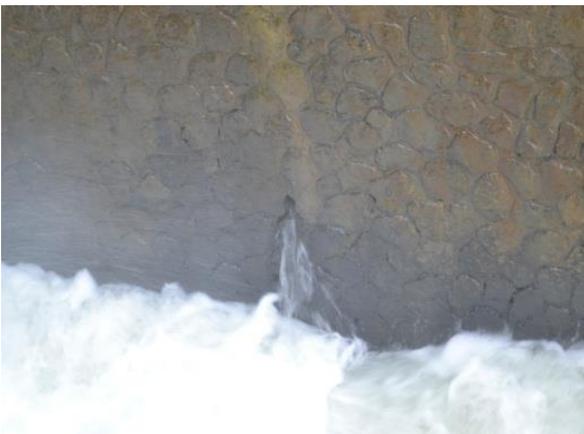
Pada dinding sayap kiri *outlet* Bendungan Malahayu terlihat ada rembesan tidak terkendali, menurut petugas lapangan rembesan berasal dari saluran irigasi dekat dengan dinding sayap kiri yang mengalami kebocoran (Gambar 3). Pada saat inspeksi lapangan belum terlihat adanya gejala erosi buluh pada rembesan tidak terkendali tersebut, tetapi disarankan segera mengendalikan rembesan tersebut karena rembesan tidak terkendali apalagi dengan debit yang cukup besar sangat berpotensi membawa partikel tanah dan akhirnya mengakibatkan terjadinya erosi buluh.

**Gambar 3** Rembesan tidak terkendali pada dinding sayap kiri *outlet* Bendungan Malahayu apabila tidak dikendalikan dikhawatirkan membawa partikel tanah di belakang dinding

Apabila rembesan tersebut memang berasal dari saluran irigasi di dekat dinding disarankan untuk segera memperbaiki saluran irigasi tersebut sehingga debit rembesan pada dinding tersebut berkurang, atau apabila ternyata setelah perbaikan saluran irigasi tetapi rembesan pada dinding tersebut tidak berkurang maka kemungkinan besar rembesan tersebut berasal dari waduk dan sangat disarankan untuk memasang lapisan filter di sekitar retakan bocoran tersebut agar bocoran tersebut tidak membawa partikel.

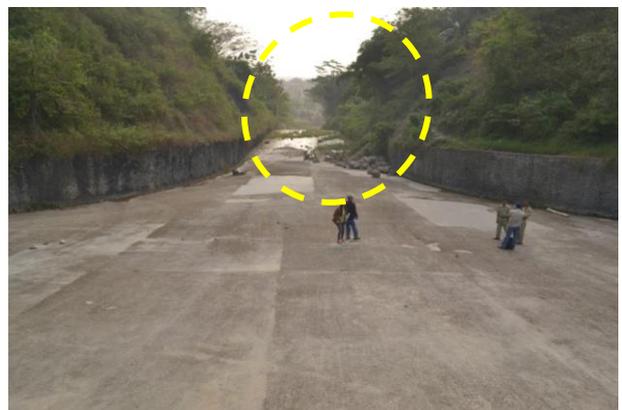
Permasalahan stabilitas lereng pada saat inspeksi lapangan ditemui pada Bendungan Cacaban, Bendungan Cipancuh, dan Bendungan Tempuran. Pada Bendungan Cacaban permasalahan stabilitas lereng ditemui pada lereng sayap kanan peluncur pelimpah. Bagian tebing lereng sayap kanan dari saluran pelimpah mengalami kelongsoran (Gambar 4). Hal ini disebabkan karena tebing lereng yang curam dan batuan dasarnya mengalami pelapukan kuat. Batuan dasar yang berupa selang-seling batupasir dengan batulempung, batulempung yang mengalami pelapukan dalam keadaan kering retak-retak, kemudian pada musim hujan menjadi bubur. Material longsor terlihat sebagian mengendap pada kolam olak, dikhawatirkan material longsor tersebut dapat mengurangi kapasitas saluran peluncur dan kolam olak pelimpah (Gambar 5).

**Gambar 4** Tebing sayap kanan saluran pelimpah longsor terjadi karena pelapukan kuat dari batuan dasarnya

Apabila material longsoran tidak segera dibersihkan dikhawatirkan pada saat debit limpasan besar aliran air pada saluran peluncur melewati puncak dinding saluran peluncur dan menggerus tebing di belakang dinding sehingga memperbesar masalah stabilitas lereng pada tebing di belakang dinding saluran peluncur. Penanganan masalah stabilitas lereng pada kasus ini dapat menggunakan *shortcrete*.

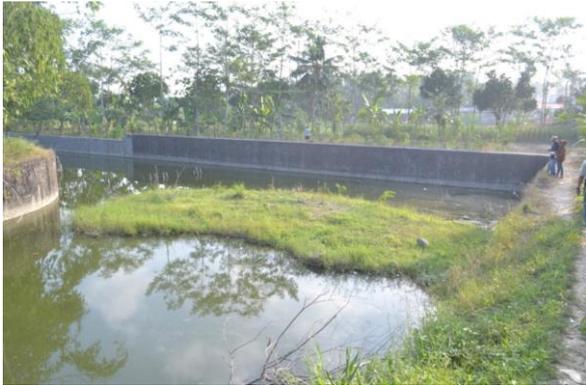
**Gambar 5** Sedimentasi terjadi di ruang olak saluran pelimpah, yang dapat mengurangi efektifitas dari ruang olak

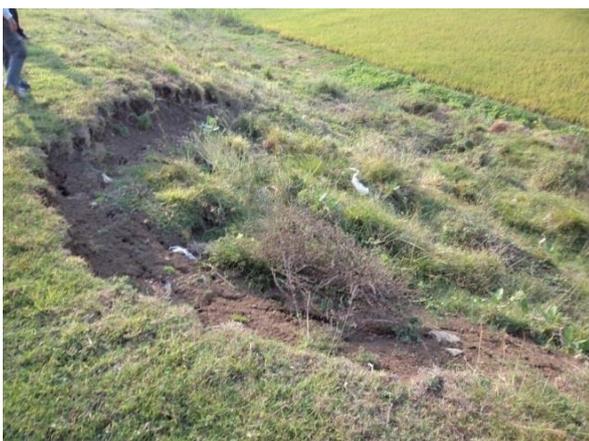
Di antara 12 bendungan yang dievaluasi, Bendungan Cipancuh merupakan bendungan yang memiliki defisiensi fisik terburuk terutama pada masalah stabilitas lereng. Kualitas timbunan Bendungan Cipancuh pada permukaan lereng hilir secara visual terlihat kurang baik, hampir sepanjang bendungan terlihat gejala longsoran dangkal berupa retakan memanjang, mahkota longsoran, dan bentuk lereng yang tidak teratur (Gambar 6).

**Gambar 6** Puncak mahkota longsoran terpusat pada lereng hilir

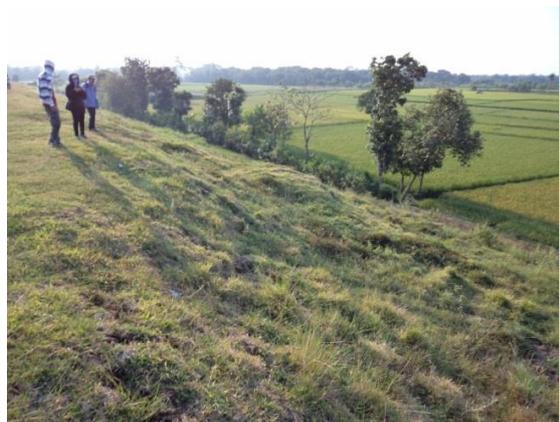
Pola longsoran pada tahun 2010 diindikasikan melalui fondasi tanggul, berdasarkan wawancara dengan penduduk diketahui pada saat kejadian longsor muka air waduk sedang tinggi, pada sawah penduduk dekat kaki lereng yang longsor tanahnya pengelembungan dan adanya aliran yang cukup deras dari tanah fondasi. Perbaikan yang dilakukan pada tahun 2010 terlihat berfungsi dengan baik untuk mencegah longsoran lama, tetapi di lapangan terlihat adanya pola longsoran yang baru berupa longsoran dangkal (Gambar 7), hal ini terlihat terbentuknya mahkota longsoran baru, geogrid tereskpose pada rekahan yang terjadi dan tertimbunnya bronjong dekat kaki lereng secara tidak teratur. Geogrid yang tereskpose sangat rentan mengalami penurunan mutu bahan sehingga dapat menurunkan kapasitas tariknya dan menurunkan efektifitas fungsinya sebagai perkuatan timbunan. Untuk mencegah hal tersebut disarankan segera melakukan perbaikan pada longsoran dangkal ini.

**Gambar 7** Lereng hilir kondisinya tidak teratur sebagai gejala adanya longsoran dangkal

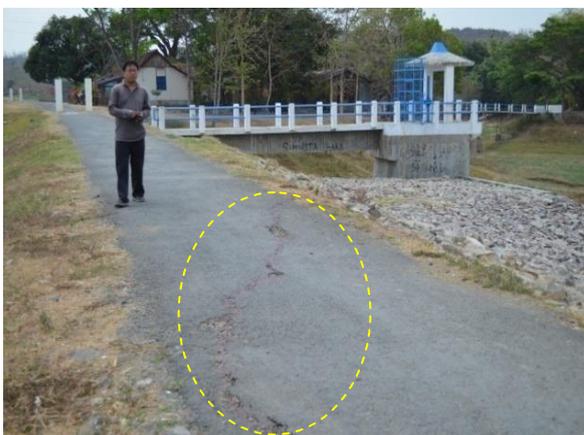
Kunjungan lapangan pada Bendungan Tempuran pada tahun 2012 dilakukan 2 kali, pada saat kunjungan pertama pada puncak bendungan bagian tengah tidak terlihat adanya retakan pada permukaan aspal, tetapi pada kunjungan ke 2 sekitar selang 2 bulan dari kunjungan pertama terlihat adanya retakan pada puncak bendungan yang bentuknya menyerupai mahkota longsor (Gambar 8).

**Gambar 8** Puncak bendungan tempuran terdapat retak menyerupai mahkota longsor

Pada saat kunjungan lapangan pertama retakan pada puncak bendungan terlihat di dekat *abutment* kiri, kondisi batu rip-rap masih dalam keadaan rapih dan tidak terlihat adanya gejala pergerakan lereng berupa penggelembungan atau ketidak selarasan.

Bendungan ini sebelumnya pernah mengalami longsor pada lereng udiknya lokasinya di sekitar retakan yang baru, Bendungan Tempuran pada desain awalnya memiliki kemiringan lereng udik 1V:2H, kemudian dilakukan perbaikan dengan menambah berm pada lereng udik dan kemiringan lereng dilandaikan untuk meningkatkan stabilitas lereng udik. Melihat gejala retakan yang baru kemungkinan ada lapisan tanah fondasi yang memiliki kuat geser yang rendah atau hanya memiliki kuat geser residual yang rendah akibat deformasi longsor sebelumnya. Untuk menangani masalah stabilitas bendungan ini sangat disarankan terlebih dahulu melakukan

investigasi geoteknik pada tubuh bendungan dan fondasi lereng udik sehingga didapat karakteristik lapisan tanah untuk desain penanganan masalah stabilitas pada lereng udik Bendungan Tempuran.

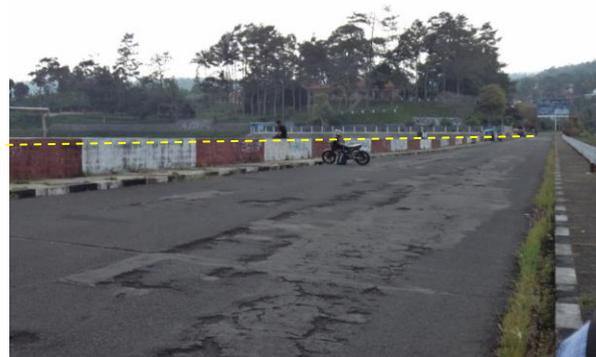
Pada saat inspeksi lapangan (bulan Juni 2012) pada Bendungan Darma muka air waduk terletak pada elevasi +711,90 m (MAN: +712,50 m). Kondisi puncak dan bahu bendungan utama secara umum kurang baik, terdapat gejala penurunan tubuh bendungan ke bagian hilir bendungan (Gambar 9), terlihat adanya retakan melintang badan jalan di tubuh bendungan dan penurunan parapet pada bidang kontak tubuh bendungan dengan tumpuan kanan (Gambar 10). Kerusakan tersebut dapat dilihat dengan adanya kerusakan parapet pada bahu lereng hilir.

**Gambar 9** Parapet bagian tengah bendungan terlihat mengalami penurunan

Gejala kerusakan ini telah ada sejak tahun 2002 sampai sekarang. Untuk mengetahui penyebab kerusakan telah dilakukan pengeboran di bagian hilir bahu bendungan. Kemudian dari hasil pengeboran diprediksi adanya suatu zona kosong.

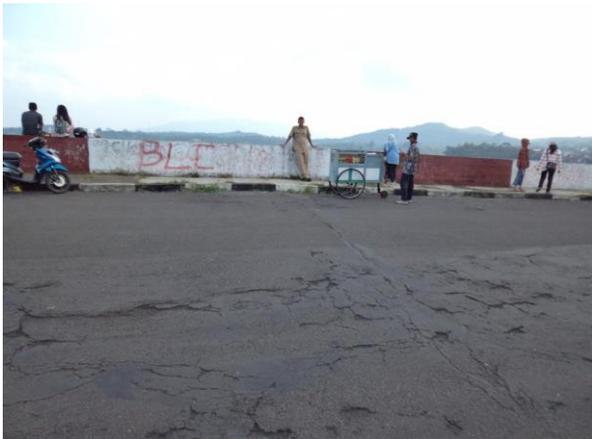
Deformasi pada puncak bendungan paling terlihat pada Bendungan Darma, dimana pada puncak bendungan terlihat adanya retakan melintang puncak, dan puncak bendungan cenderung berbentuk cekung pada bagian tengah bendungan. Gejala deformasi berupa retak pada puncak terlihat juga pada Bendungan Selorejo, Bendungan Sampean Baru, dan Bendungan Sempor, tetapi gejala deformasi pada bendungan tersebut tidak begitu signifikan pengaruhnya terhadap keamanan bendungan, retakan umumnya sangat kecil dan posisinya adalah pertemuan tubuh timbunan dengan *abutment* atau dinding pelimpah.

**Gambar 10** Retak melintang puncak bendungan

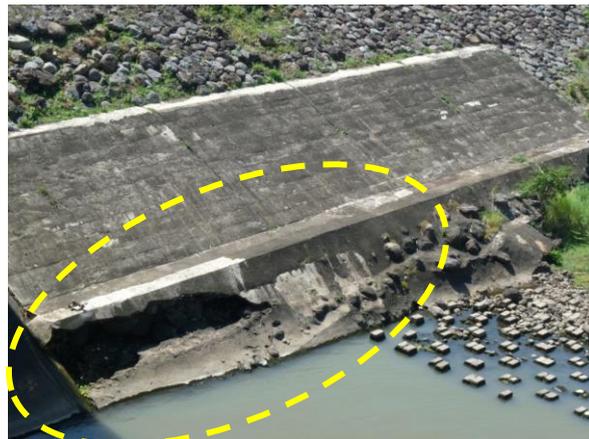
Pada Bendungan Sampean Baru blok-blok beton untuk peredam energi beberapa kondisinya sudah berpindah posisi, lereng sungai sebelah kiri pelimpah dekat bangunan PLTM tergerus aliran pelimpah pada saat muka air limpasan tinggi (Gambar 11).

**Gambar 11** Sayap Kiri Kolam olak pelimpah dekat PLTM tergerus aliran pelimpah saat debit limpasan tinggi

Disarankan segera memperbaiki bagian yang tererosi dan memastikan tidak akan tererosi lagi apabila terjadi debit limpasan yang besar. Apabila tidak segera diperbaiki dikhawatirkan kerusakan akan menyebar dan mengganggu proses operasi PLTM.
