# Identifikasi Kerusakan dan Rekomendasi Perbaikan Embung Kecil di Kota Kupang, Provinsi Nusa Tenggara Timur

Oktovianus Edvict Semiun<sup>1</sup>

<sup>1</sup> Universitas Katolik Widya Mandira, Kupang

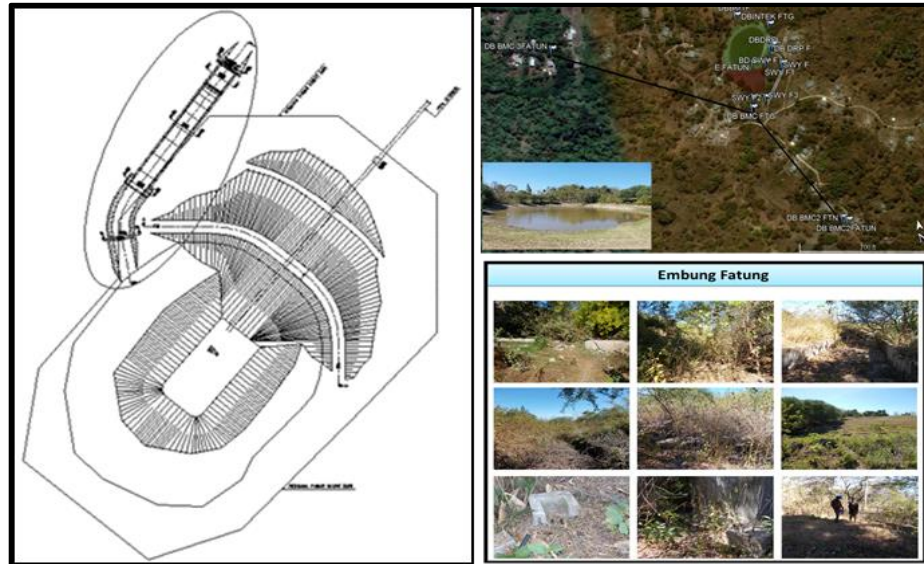
Gambar 4. Embung Fatung

Identifikasi Kondisi Teknis	Kondisi Lingkungan Sekitar
<b>Kondisi Tanggul dan Genangan</b>	<b>Situasi Embung</b>
Retak pada Tanggul : -	Jarak Embung : ± 75 m dari jalan
Longsor pada Tanggul : -	Kondisi Genangan: Air terisi
Kebocoran Genangan : -	Kondisi Tanggul: Rendah jadi pada musim hujan air melimpas melalui bagian atas tanggul
Rembesan Tanggul : -	
<b>Kondisi Intake dan Jaringan</b>	<b>Pemanfaatan Air Embung</b>
Pelampung : Tidak Ada	Manusia: ± 30 KK (3 Buah Bak Manusia, Kondisi rusak/tidak berfungsi)
Bak Stop Kran : Ada (rusak)	Ternak : ± 50 Ekor (3 Buah Bak Hewan, Kondisi rusak/tidak berfungsi)
Pipa Transmisi : Ada (rusak)	Kebun : ± 5 Ha
Pipa Distribusi : Ada (rusak)	
<b>Kondisi Spilway</b>	<b>Ketersediaan Air Embung</b>
Drempelel rusak, ditumbuhi semak	Terisi penuh pada bulan Januari
Ujung Spilway rusak	Tersedia sampai pada bulan Oktober
<b>Kondisi Bangunan Pelengkap</b>	
Pagar Pengaman : Tidak ada

Papan Nama : Tidak ada	
Peil Scale : Tidak ada	
BM Topografi : Tidak ada

No.	Embung Kecil	Rekomendasi Perbaikan dan Usulan
1	Fatung	Perbaikan pagar pengaman embung; Pembersihan semak dan pohon di areal embung; Perbaikan distribusi jaringan perpipaan; Membangun kembali bak-bak embung dengan melihat kebutuhan masyarakat sekitar yaitu bak manusia dan kebun; Memperbaiki tanggul.
2	Kuaputu	Perbaikan pagar pengaman embung; Perbaikan distribusi jaringan perpipaan; Membangun kembali bak-bak embung dengan melihat kebutuhan masyarakat sekitar yaitu bak manusia dan kebun.
3	Kiutunis	Perbaikan pagar pengaman embung; Pembersihan semak dan pohon di areal embung; Perbaikan distribusi jaringan perpipaan; Membangun kembali bak-bak embung dengan melihat kebutuhan masyarakat sekitar yaitu bak manusia dan kebun.
4	Oetalu	Perbaikan pagar pengaman embung; Pembersihan semak dan pohon di areal embung; Perbaikan distribusi jaringan perpipaan; Membangun kembali bak-bak embung dengan melihat kebutuhan masyarakat sekitar yaitu bak manusia dan kebun.

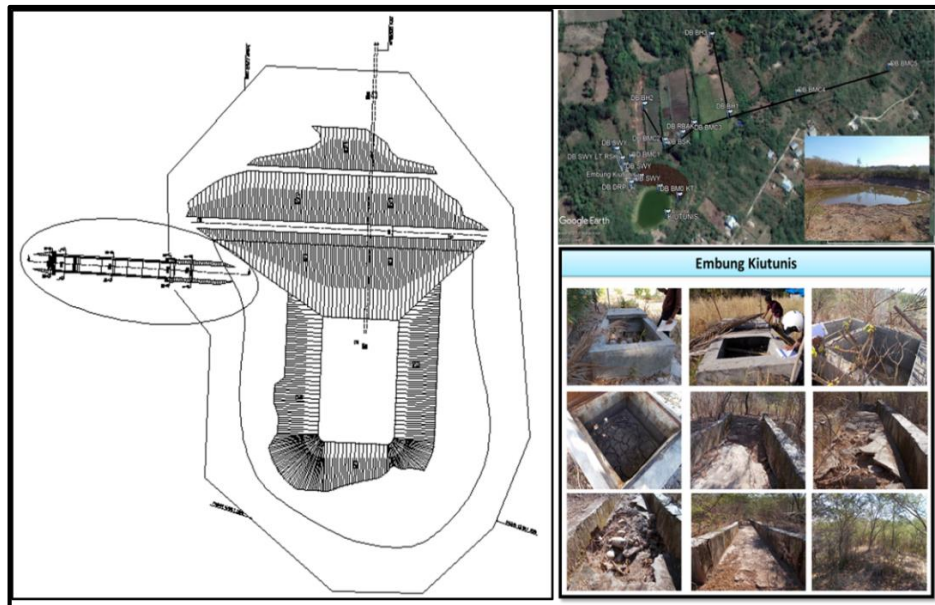
Gambar 6. Embung Kiutunis

Identifikasi Kondisi Teknis	Kondisi Lingkungan Sekitar
Kondisi Tanggul dan Genangan	Situasi Embung
Retak pada Tanggul : -	Jarak Embung : ± 100 m dari jalan
Longsor pada Tanggul : -	Kondisi Genangan: Air terisi
Kebocoran Genangan : -	Kondisi Tanggul: Ditumbuhi semak
Rembesan Tanggul : -	
Kondisi Intake dan Jaringan	Pemanfaatan Air Embung
Pelampung : Ada	Manusia: ± 40 KK (3 buah bak manusia, Kondisi rusak/tidak berfungsi)
Bak Stop Kran : Ada	Ternak : ± 50 Ekor (Kondisi bak hewan rusak)
Pipa Transmisi : Ada	Kebun : ± 5 Ha
Pipa Distribusi : Ada (rusak)	
Kondisi Spilway	Ketersediaan Air Embung
Ditumbuhi semak	Terisi penuh pada bulan Januari
	Tersedia sampai pada bulan September
Kondisi Bangunan Pelengkap	
Pagar Pengaman : ada	
Papan Nama : tidak ada	
Peil Scale : ada	
BM Topografi : ada

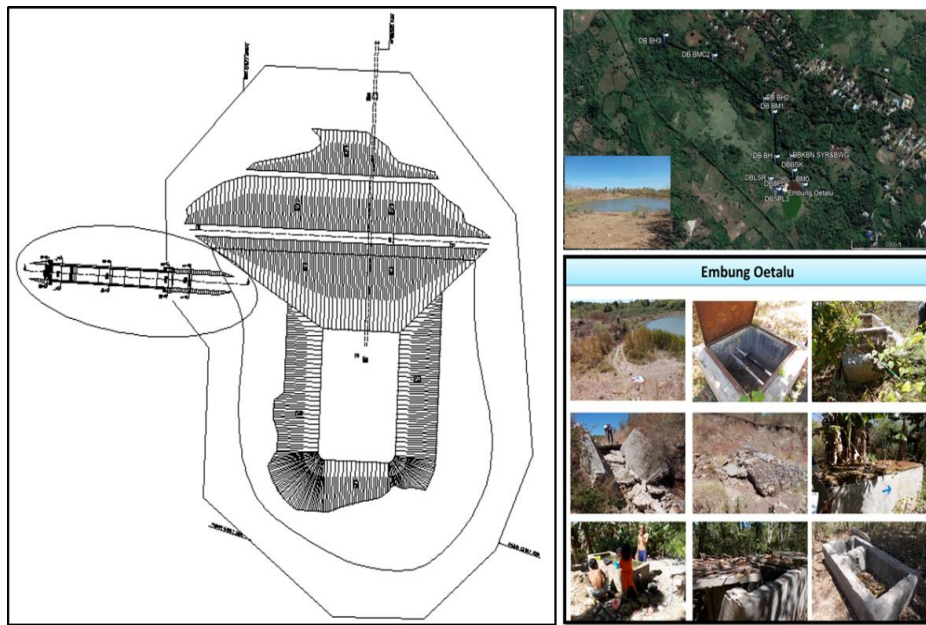
Gambar 7. Embung Oetalu

Identifikasi Kondisi Teknis	Kondisi Lingkungan Sekitar
Kondisi Tanggul dan Genangan	Situasi Embung
Retak pada Tanggul :-	Jarak Embung : ± 250 m dari jalan
Longsor pada Tanggul :-	Kondisi Genangan: Air terisi
Kebocoran Genangan :-	Kondisi Tanggul: Ditumbuhi semak
Rembesan Tanggul :-	
Kondisi Intake dan Jaringan	Pemanfaatan Air Embung
Pelampung : Tidak Ada	Manusia: ± 30 KK (2 buah bak manusia, Kondisi rusak/tidak berfungsi)
Bak Stop Kran : Ada	Ternak : ± 50 Ekor (3 buah bak hewan dengan kondisi rusak)
Pipa Transmisi : Ada	Kebun : ± 5 Ha
Pipa Distribusi : Ada (rusak)	
Kondisi Spilway	Ketersediaan Air Embung
Ditumbuhi semak	Terisi penuh pada bulan November
Drempelel tertimbun endapan	Tersedia sampai pada bulan Oktober
Ujung Spilway patah akibat longsor	
Kondisi Bangunan Pelengkap	
Pagar Pengaman : tidak ada	
Papan Nama : tidak ada	
Peil Scale : ada	
BM Topografi : ada
