Analisa Stabilitas Lereng dan Alternatif Penanganannya Studi Kasus Proyek Pekerjaan Kanal Utama Row 80 Kawasan Industri JIPE-Gresik

Aan Fauzi^{1,*}, Sukobar¹, Dicky Imam Wahyudi¹, R.A. Triaswati Moeljono¹

Departemen Teknik Infrastuktur Sipil, Institut Teknologi Sepuluh Nopember, Surabaya¹

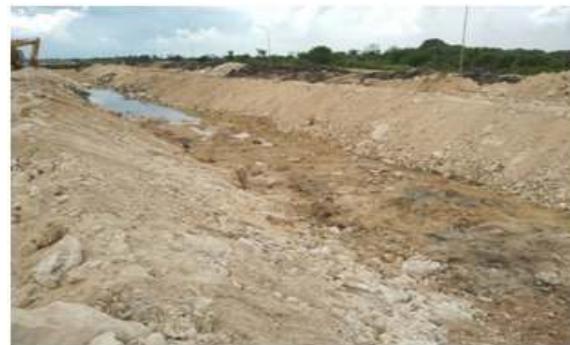
Perencanaan galian kanal utama sedalam 3 m dengan kemiringan lereng 1V:1H. Berdasarkan pengamatan kondisi visual, lereng galian mengalami kelongsoran, pergerakan tanah pada lereng seperti pada **Gambar 1**, **Gambar 2** dan **Gambar 3**. Masalah mendasar yang ditemukan berdasarkan survei lapangan adalah kelongsoran terjadi pada beberapa lokasi galian sepanjang 500 m dan tidak adanya perkuatan lereng galian.

Gambar 1. Kondisi visual lereng sebelum longsor

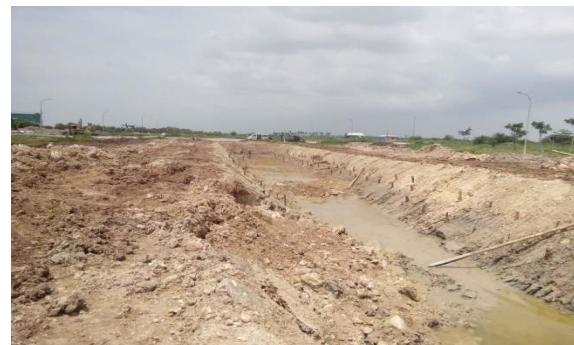
Gambar 2. Kondisi kelongsoran lereng

kondisi berpotensi longsor. Sesuai hasil pengamatan dilapangan beberapa bagian sepanjang *open canal* mengalami kelongsoran.

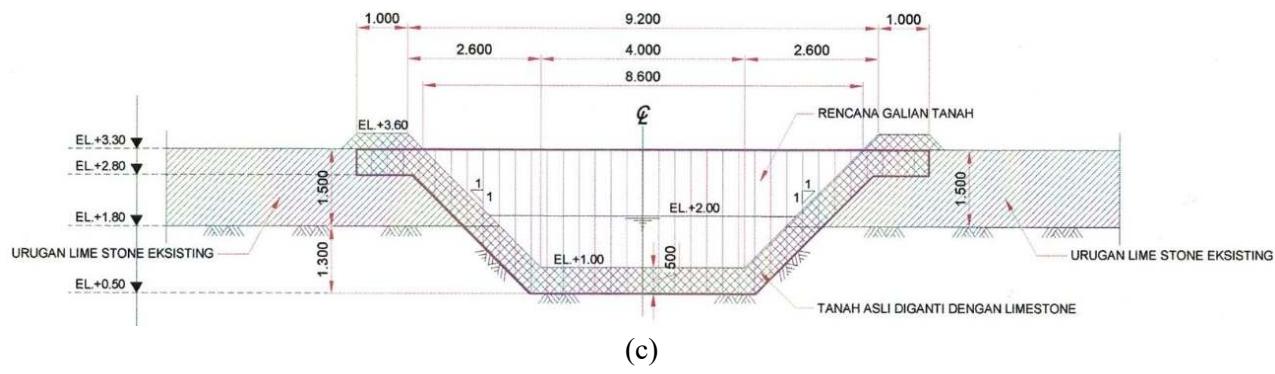
Gambar 3. Perencanaan Kanal Utama.

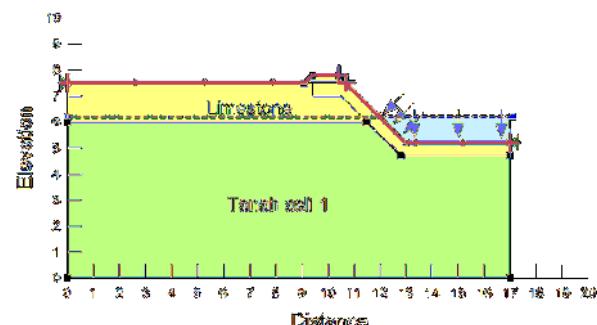
Gambar 5. Profil Bidang Analisa Sesuai Crossection A-A

Geometri pemodelan analisa stabilitas lereng galian seperti pada **Gambar 5**.

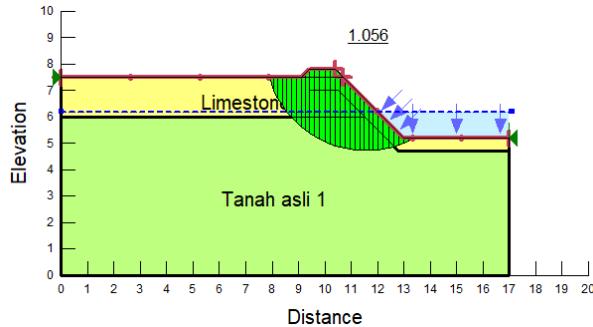
Hasil analisa faktor keamanan lereng galian menunjukkan nilai $SF = 1.056 < 1.25$, yang artinya lereng berada dalam

Gambar 6. Analisa Stabilitas Lereng Eksisting SF= 1,056

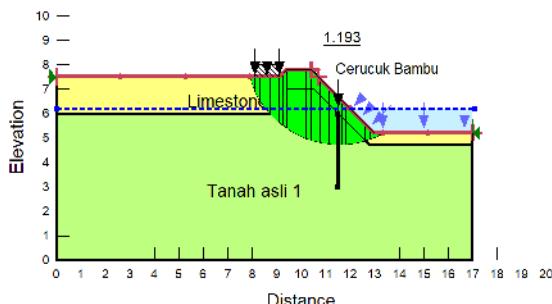
Gambar 8. Analisa Stabilitas Lereng Dengan 1 Cerucuk SF= 1,056

Perbaikan stabilitas lereng galian dengan memasang 3 cerucuk bambu dengan jarak pemasangan 1 m dan panjang 3 m pada kaki timbunan. Hasil analisa menunjukkan nilai faktor keamanan meningkat menjadi SF= 1.193 namun masih lebih kecil dari 1.25, yang artinya lereng masih berada dalam kondisi berpotensi longsor.

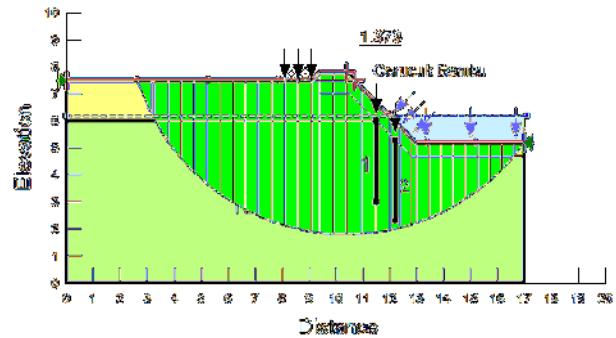
Gambar 9. Analisa Stabilitas Lereng Dengan 1 Cerucuk SF= 1,373

Hasil analisa menunjukkan nilai faktor keamanan meningkat menjadi SF= 1.373 > 1.25 lereng dalam kondisi aman terhadap potensi longsor.

Penambahan jumlah cerucuk menjadi 2 baris zig-zag dengan jarak pemasangan 1 m dan panjang 3 m pada kaki timbunan.
