Jurnal Rekayasa Material, Manufaktur dan Energi<http://jurnal.umsu.ac.id/index.php/RMME>**Identifikasi Kerusakan Shaft Roda Gigi Pompa Oli Diesel Engine Dengan Menggunakan Metode Fault Tree Analysis**Wilarso^{1*}, Wisnu Pracoyo^{2**}^{1,2}Program Studi Teknik Mesin, Sekolah Tinggi Teknologi Muhammadiyah Cileungsi

A damage to the oil pump drive shaft on one of the generator sets PT.X. Failure begins with an indication of a decrease in oil pressure where the oil pressure indicator points to the number 0 (zero). Based on the electronic control module (ECM) download data, it was noted that the unit had experienced 4 times low oil pressure warning and 4 times low oil pressure shutdown. During visual checking, the crankshaft suddenly stops spinning (jammed). To identify the initial damage associated with low oil pressure and the crankshaft stops rotating (crankshaft jammed), an oil pump component is dismantled. In a visual inspection found broken oil pump drive gear. In identifying oil pump failure and analysis using the Fault Tree Analysis method. Based on the FTA the oil pump failure is caused by 4 (four) factors including, 1. Oil quality, 2. Contamination control, 3. Material quality

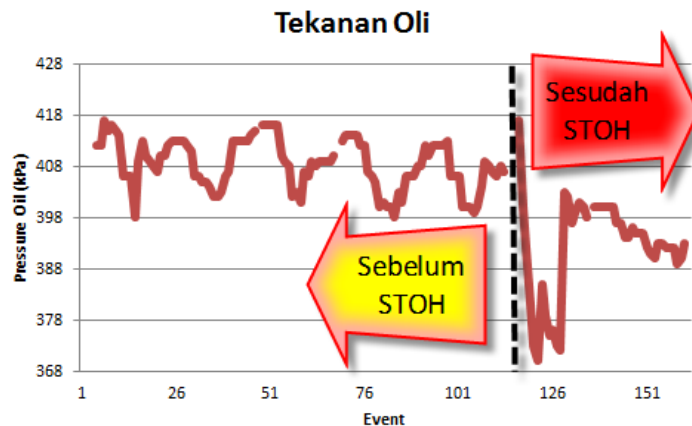
Gambar 1. Trending Tekanan oli

Pada gambar 1 dijelaskan sebelum dilakukan pekerjaan overhaul (STOH) tekanan oli cenderung stabil, diantara 395-410 kPa, dengan beban 1050-1100 kW. Setelah dilakukan STOH tekanan oli tercatat mengalami penurunan hingga tekanan dibawah normal (370 kPa) selama 10 jam beroperasi.

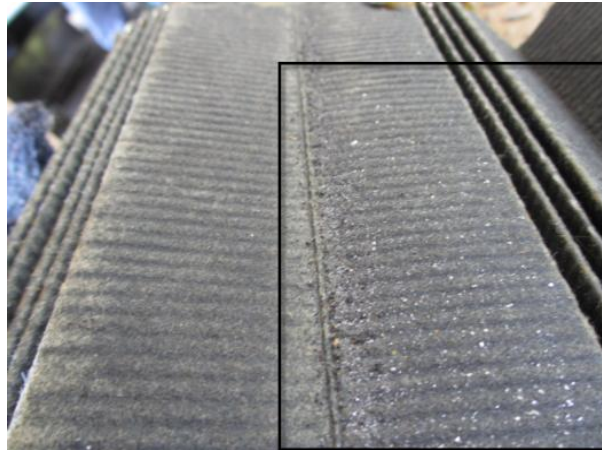
Gambar 4. Partikel pada element oil filter.

Setelah dilakukan pengecekan ada oil filter, di bagian luar element oli filter ditemukan partikel logam yang bersifat magnetos.

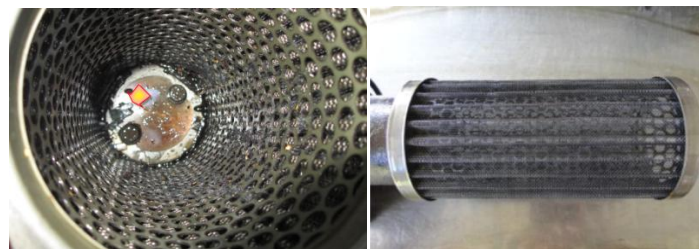
Gambar 5. Partikel di screen as

Dibagian dalam screen as tidak ditemukan partikel logam yang besar berada di bagian dalam screen as. Kontaminasi pada saluran oli yang ada di engine, harus benar-benar diperhatikan saat melakukan pekerjaan maupun setelah melakukan pekerjaan. Dimana kontaminasi yang berada di saluran oli tersebut akan mengakibatkan kerusakan fatal.

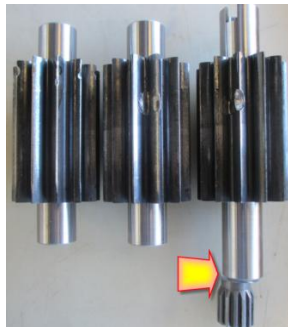
Gambar 6. Roda gigi pompa oli patah

Gambar 2 dijelaskan dari ketiga roda gigi (1. Drive, 2. Idler, 3. Driven), posisi patahnya di roda gigi drive di posisi ujung yang menuju dudukan pompa air yang ada di engine.

Patahnya shaft roda gigi pompa oli ini disebabkan oleh material logam yang menghambat pergerakan roda gigi, pada saat material logam berada di atas screen as dan dengan dioperasikan diesel engine material logam bergerak menuju pompa oli yang mengakibatkan gesekan antara material logam dengan roda gigi.

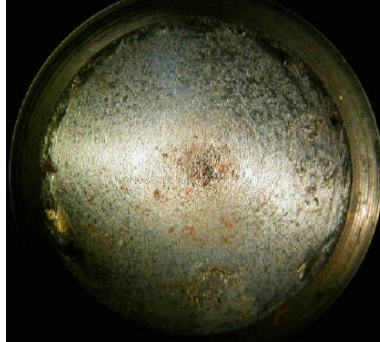
Gambar 7. Photo makrografi patahan roda gigi

Di sisi bagian luar shaft roda gigi, terindikasi berwarna hitam di beberapa bagian, dimana dari bentuk kerusakan tersebut brittle (tiba-tiba).

Hasil pengamatan dan pemeriksaan terhadap permukaan shaft roda gigi pompa oli: Transmisi roda gigi patah pada daerah berdiameter kecil di radius, momen yang bekerja cukup besar, patahan membentuk sudut tegak lurus terhadap bidang patah dan permukaan rata. Tidak ditemukan adanya patah lelah (fatigue fracture), jika ada indikasi patah lelah terdapat beachmark. Terdapat cacat-cacat pada daerah tepi patahan, akibat gesekan saat patah dan final fracture terletak ditengah. Dari bentuk patahan serta indikasi penurunan tekanan oli, kerusakan shaft roda gigi pompa oli disebabkan oleh adanya partikel logam besar di saluran oli pelumas menuju pompa oli, sehingga menghambat pergerakan pompa oli dan menyebabkan pompa oli berhenti berputar. Karena beban torsi yang besar dan melebihi kemampuan shaft pompa oli dan pompa oli berhenti mendadak dan akhirnya patah.

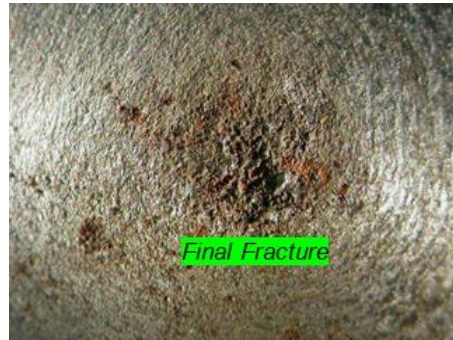
Gambar 8. Final Fracture

Final fracture pada shaft roda gigi yang patah, dan final fracture di posisi tengah shaft roda gigi.

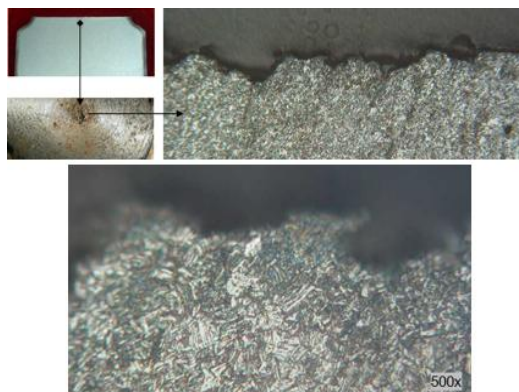
Gambar 9. Struktur mikro daerah cacat dan daerah patah akhir (*final fracture*)

Bentuk patahan di bagian final fracture, dengan permukaan kasar yang mengindikasikan bahwa kerusakan tersebut cukup singkat kejadiannya, sesuai dengan gambar 9.
