ANALISA KEGAGALAN *POLISHED ROD* PADA POMPA ANGGUK

FAILURE ANALYSIS OF *POLISHED ROD* IN SUCKER ROD PUMP

Eka Febriyanti, Amin Suhadi, Laili Novita Sari

Balai Besar Teknologi Kekuatan Struktur (B2TKS) – BPPT
Kawasan Puspitek Serpong Tangerang 15314
e-mail : eka.febriyanti@bppt.go.id, amin.suhadi@bppt.go.id, laili.novita@bppt.go.id

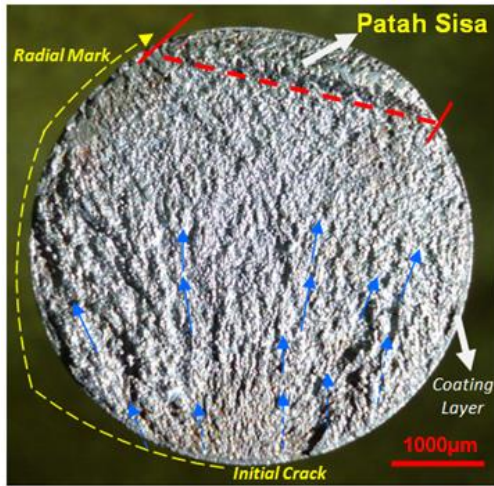
Gambar 7.

Dari pemeriksaan fraktografi makro maka ditemukan bahwa bentuk permukaan patahan *polished rod* kode putih berupa patah getas dengan pola *radial mark* yang dapat dilihat alur-alur halus yang menginformasikan terjadinya rambatan perpatahan¹⁻²⁾ dan patah sisa (Gambar 7). Selain itu, daerah patah getas pada *polished rod* memiliki daerah yang lebih luas dibandingkan daerah patah sisa (Gambar 7). Jadi, permukaan *polished rod* mengalami patah getas akibat *bending load* (Gambar 8-9). Daerah *coating layer* baik pada awal patah maupun patah akhir terlihat masih jelas permukaan patahannya (Gambar 10-11) dengan ketebalan *coating layer* sebesar 0,425 mm (Gambar 12).

Bentuk permukaan patahan *Polished Rod* berupa patah getas dan terdapat patah sisa. Pola patah getas dengan *Radial Mark* dapat dilihat alur-alur halus yang menginformasikan terjadinya rambatan perpatahan

Dari hasil pemeriksaan fraktografi makro pada *polished rod* pada Gambar 7 dan Gambar 9 menunjukkan adanya permukaan patahan yang rata. Permukaan patahan yang rata merupakan ciri patah patah getas akibat pembebanan statik. Patah getas dengan pola *radial mark* memiliki alur patah berupa jejak radial memusat ke satu titik^{1-2,11-12)}. Pola patah *radial mark* menunjukkan bahwa alur perambatan retak pada *polished rod* berlangsung dengan cepat¹⁾. Sedangkan beban *bending* ditandai dengan adanya retak melintang sekunder pada satu sisi¹⁾ permukaan *polished rod* kode putih (Gambar 13). Retak melintang pada salah satu sisi menunjukkan bahwa salah satu sisi *polished rod* mengalami tegangan *bending*. Tegangan *bending* kemungkinan disebabkan karena terhalangnya sistem kerja *polished rod* yang disebabkan oleh masalah *misalignment* pada unit *polished rod*. Selain itu, dari hasil analisa SEM juga mengkonfirmasi adanya retak sekunder di permukaan patahan *polished rod* akibat pembebanan *bending* (Gambar 23).

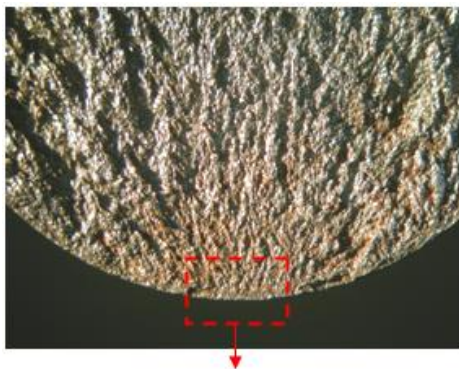
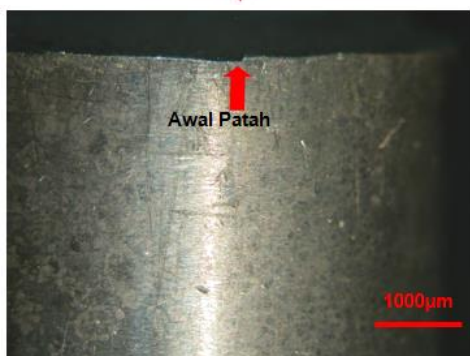
Gambar 8.

Perbesaran Gambar 7 menunjukkan awal perpatahan pada *Polished Rod*

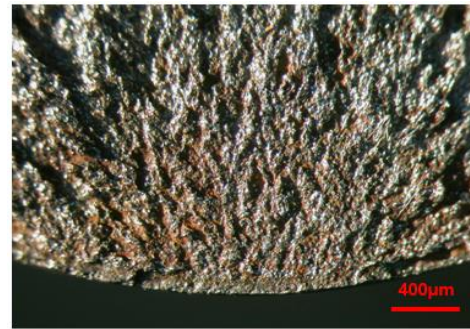
Gambar 9.

Polished Rod mengalami patah getas dengan pola *Radial Mark* akibat *Bending Load*

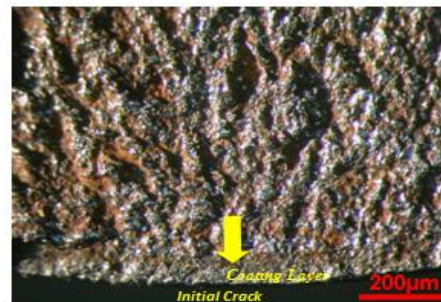
Gambar 10.

Daerah *Coating Layer* di daerah awal patahan masih terlihat jelas permukaan patahannya

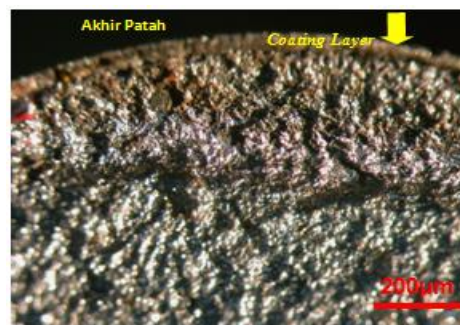
Gambar 11.

Daerah *Coating Layer* di daerah akhir patahan masih terlihat jelas permukaan patahannya

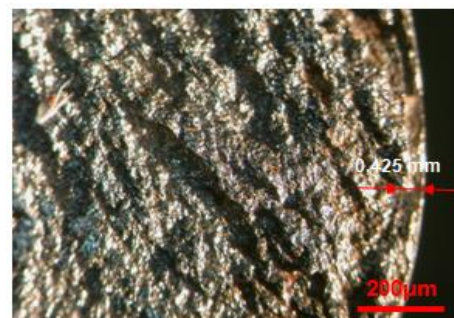
Gambar 12.

Ketebalan *Coating Polished Rod* sebesar 0,425 mm

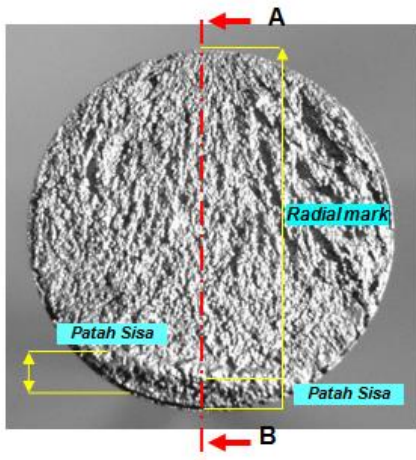
Gambar 14.

Potongan memanjang (A-B) menunjukkan adanya patah getas dengan pola *Radial Mark* dan patah sisa

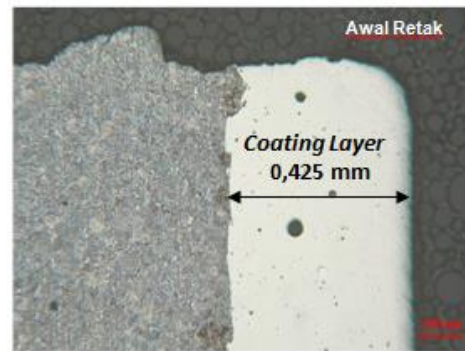
Gambar 17.

Pemeriksaan metalografi yang dilakukan pada potongan memanjang *polished rod* (Gambar 14-16) menunjukkan adanya cacat porositas pada daerah *coating layer* (Gambar 17). Struktur mikro untuk daerah inti potongan memanjang *polished rod* kode putih berupa ferit (daerah terang)-perlit (daerah gelap), bainit, dan martensit (Gambar 18). Selain itu, pada daerah inti potongan memanjang juga terdapat cacat berupa inklusi (Gambar 18).

Hasil Metalografi pada daerah awal patah (a) Sampel *Polished Rod* menunjukkan adanya cacat porositas pada daerah *Surface Treatment*. Etsa : Kalling Reagent

Terdapat dua jenis retakan pada *polished rod*. Jenis retakan pertama merupakan retakan mikro dimana awal retak terjadi pada daerah *coating layer* bagian dalam ini disebabkan karena adanya cacat berupa porositas (Gambar 17 dan Gambar 20). Retak tersebut yang muncul dimulai dari batas antara material dasar dengan *coating layer* menuju keluar *coating layer*. Dengan keberadaan cacat bisa menjadi sumber awal retak jika ada tegangan *bending* yang *berlebih*. Jenis retakan yang kedua merupakan retak makro sehingga bisa dideteksi oleh uji penetrant. Retakan ini hampir merata pada satu sisi. Ini membuktikan adanya beban *bending* yang kemungkinan disebabkan karena masalah *misalignment* pada unit pompa angguk (*sucker rod*)^{1-2,13)}.

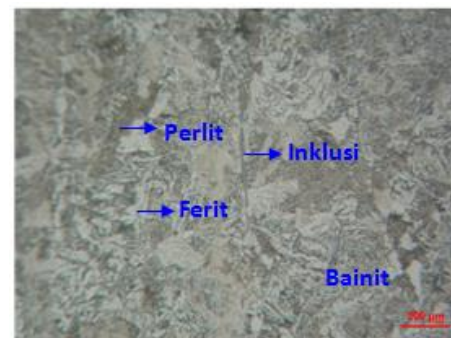
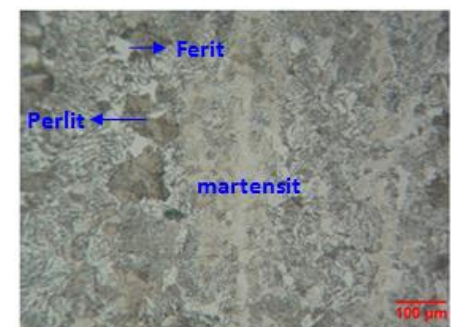
Gambar 18.

Hasil Metalografi sampel patahan *Polished Rod* Kode putih di daerah Inti berupa Ferit (Area Terang)-Perlit (Area Gelap), Bainit, dan Martensit dengan cacat Inklusi. Etsa : Nital 2%

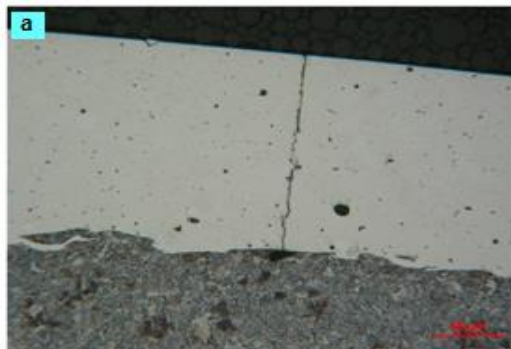
Sedangkan pada potongan melintang *polished rod* (Gambar 19) menunjukkan adanya cacat porositas dan retak pada daerah *coating layer* (Gambar 20). Retak yang muncul pada potongan melintang *polished rod* berada pada sisi dalam daerah *coating layer*. Struktur mikro untuk daerah inti potongan melintang *polished rod* kode putih berupa ferit (daerah terang)-perlit (daerah gelap), bainit, dan martensit (Gambar 21).

Gambar 20. Hasil Metalografi sampel *Polished Rod* daerah a menunjukkan adanya retak dan cacat porositas pada daerah *Surface Treatment*. Etsa : Kalling Reagent

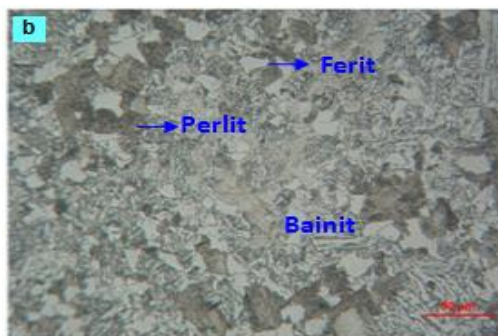
Gambar 21. Hasil Metalografi Struktur Mikro pada Sampel *Polished Rod* Daerah c (Daerah Inti) berupa Ferit (Area Terang)-Perlit (Area Gelap) dan Bainit. Etsa : Nital 2%

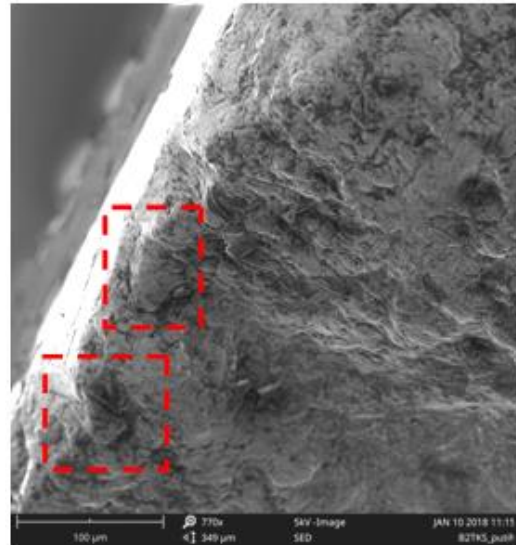
Hasil analisa dan pemeriksaan SEM (*Scanning Electron Microscope*) pada daerah patahan *polished rod* menunjukkan retak sekunder akibat beban *bending* (Gambar 23). Hasil analisa EDS (*Energy Dispersive Spectroscopy*) (Gambar 24) menunjukkan adanya analisa kualitatif unsur-unsur paduan *polished rod* seperti Ni, Fe, C, Al, Si, dan Cr (Tabel 5).

Gambar 23.
Analisa Mikro Fraktografi dengan SEM (*Scanning Electron Microscope*) pada *Polished Rod* menunjukkan adanya retak sekunder akibat beban *Bending* (kotak)
