KAJIAN GEOTEKNIK TERHADAP REVITALISASI AREAL PARKIR BTDC NUSA DUA

I Nyoman Ramia

The Geotecnic Research for Revitalitation Parking Area at BTDC Nusa Dua

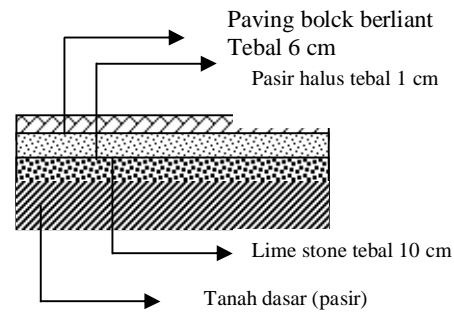
Gambar 1. Struktur perkerasan jalan Eksisting

Struktur perkerasan jalan pada areal BTDC Nusa Dua terdiri dari lapis permukaan berupa paving block berlian dengan tebal 6 cm. Di bawahnya, terdiri dari lapisan pasir halus dengan ketebalan rata-rata 1

cm, kemudian lapisan *limestone* dengan ketebalan bervariasi dari 1cm sampai 10 cm. Lapisan paling bawah adalah lapisan tanah asli dari jenis tanah kepasiran. Potongan melintang dari struktur yang ada dapat dilihat pada Gambar 1 di bawah ini.

Hal lain yang menyebabkan terjadinya kerusakan adalah ketebalan lapisan pondasinya. Berdasarkan konsep dasar dari struktur perkerasan lentur, lapisan perkerasan di atasnya berfungsi untuk menyebarkan beban ke lapisan di bawahnya. Lapisan pondasi yang kurang tebal dan daya dukung yang rendah mengakibatkan sudut penyebaran beban ke lapisan tanah dasar di bawahnya menjadi kecil sehingga memperbesar tegangan yang timbul pada lapisan tanah dasar. Akibatnya terjadi keruntuhan pada tanah dasar yang memperbesar intensitas kerusakan yang terjadi pada jalan maupun areal parkir. Kerusakan jalan diperparah lagi akibat adanya genangan air pada saat musim hujan akibat tidak tersedianya kemiringan yang cukup untuk mengalirkan air ke tepi perkerasan menuju peresapan dipinggir jalan. Genangan air ini dapat menimbulkan efek *mud pumping* yang mengakibatkan terjadinya penurunan daya dukung pada lapisan pondasi

Solusi yang ditawarkan difokuskan pada upaya untuk memperbaiki struktur lapisan pondasi. Hal ini dilakukan dengan merencanakan ulang struktur lapisan pondasi perkerasan berdasarkan data-data yang diperoleh dari hasil pengujian.

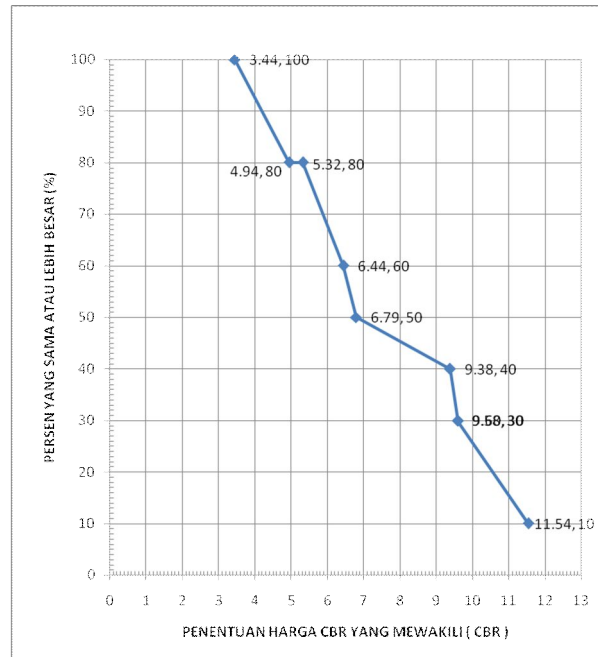
Gambar 2 Grafik Penentuan Harga CBR yang Mewakili

Hasil pengujian pada semua titik pengujian untuk jalan paving, khususnya pada gerbang masuk menunjukkan bahwa nilai CBR pada permukaan lapisan pondasi (*limestone*) sangat bervariasi berkisar antara 5 % sampai 13,58%, kecuali pada titik 3 mencapai 28,72 %. Nilai CBR ini lebih kecil dari nilai CBR yang disarutkan untuk lapis pondasi seperti yang tercantum pada petunjuk perencanaan Tebal Perkerasan Lentur Untuk Jalan Raya Dengan Metoda Analisa Komponen. Pada buku petunjuk disebutkan bahwa nilai CBR untuk lapis pondasi dari material sirtu adalah antara 30% sampai 50%

Melihat nilai CBR lapangan dari hasil uji DCP yang jauh lebih kecil dari nilai CBR yang disyaratkan untuk lapis pondasi, maka dapat dipastikan bahwa lapisan pondasi untuk jalan paving tidak dipadatkan dengan baik. Pada areal center parkir lapisan pondasi hanya merupakan tanah urug biasa, akibatnya daya dukung lapisan pondasi tidak sesuai dengan peruntukan, sehingga tidak mampu untuk memikul beban yang berada di atasnya. Hal inilah yang menyebabkan terjadinya kerusakan berupa penurunan pada permukaan jalan maupun permukaan areal parkir.
