REPOSISI PIPA TRANSFER LINE FLARE STACK DENGAN ALAT ROLL GESER DAN METODE PENARIKAN

REPOSITION OF PIPE TRANSFER LINE FLARE STACK WITH ROLL SHEAR TOOL AND WITHDRAWAL METHOD

Sulardi

Program Studi Teknik Sipil Universitas Tridharma, Jln.A.W Syahrani No.7, Balikpapan
Email : Sulardikm61@yahoo.com

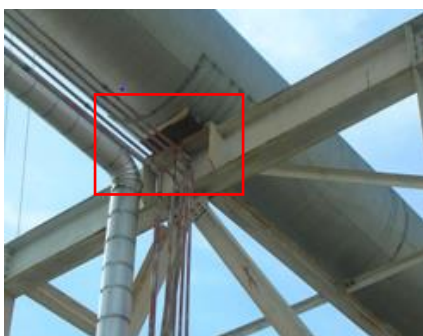
Permasalahan yang dihadapi adalah terjadinya pergeseran lateral *pipa transfer line* akibat gagalnya fungsi sistem kontrol yang menyebabkan *saddle pipe support* *pipa transfer line* bergeser sejauh 30 cm (Gambar 2) dan mengakibatkan terganggunya *verticality riser flare stack* dan tercabutnya beberapa baut-baut angker pengikat *riser stack base plate* (Gambar 3) sehingga kilang harus dihentikan dari operasinya [1]. Tindakan pengamanan telah dilakukan dengan memasang *stiffener guy wire* di empat sisi *riser stack*, tetapi hal ini hanya bersifat *temporary* dan tidak menyelesaikan masalah karena pergeseran *pipa transfer line* dan kemiringan *riser flare stack* tidak kembali ke posisi semula.

Gambar 2. Pergeseran *Saddle Support* *Pipa Transfer Line*

Dari hasil investigasi dan hasil inspeksi teknik diketahui bahwa faktor penyebab masalah bergesernya *pipa transfer line* dan tercabutnya angker *riser stack base plate* adalah adanya dorongan dari fluida bertekanan tinggi didalam *transfer line* yang berusaha untuk melepaskan diri melalui *flare stack* sehingga pada saat tekanan fluida bertemu dengan *pipa tee joint riser stack* maka tekanan fluida membentur dinding *tee joint* dan selanjutnya melepaskan diri melalui lubang *flame riser stack* setinggi 116 meter [1,2]. Terhadap kondisi *saddle support* yang bergeser, *riser flare stack* yang terdorong sejauh 30 cm dan baut angker *riser flare stack base plate* yang tercabut dilakukan analisis struktur dengan *Finite Elemen Method (FEM)*. Dari hasil analisis *FEM* (Gambar 4) diketahui adanya distribusi tegangan berlebih pada sisi bagian luar struktur pelat *riser flare stack* akibat terdorong 600 mm oleh *pipa transfer line* dan setelah itu bergeser kembali lagi namun posisi *saddle support* tidak bisa kembali ke posisi semula [7].

- c. Metode penarikan telah dilakukan dengan baik dan aman, *pipe transfer line* diameter 66 inch telah direposisi ke posisi semula, *riser flare stack* telah kembali kepada posisi *verticality standard* seperti semula [3,4,9]
- d. *Saddle support* telah kembali pada posisinya dan telah dipasang *stopper plate* untuk mencegah terjadinya pergeseran *saddle support* terulang kembali (*offset/misalignment*).

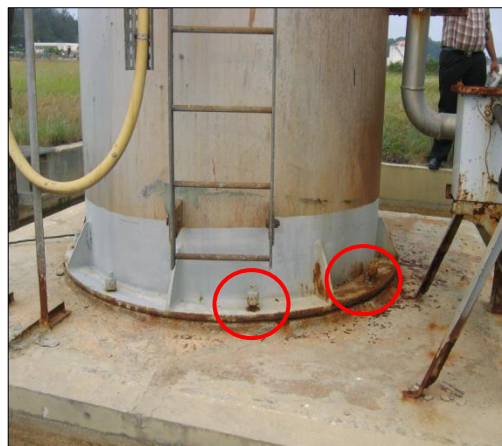
Gambar 3. Tercabutnya Baut Angker Pengikat *Riser Flare Stack Base Plate*

- Tercabutnya 6 buah *anchor bolt* pemegang *flare stack base flange*.
- Terdorongnya *riser flare stack* oleh pipa *transfer line* 66" kearah Selatan.
- Bergesernya pipa *transfer line* 66" kearah Selatan sepanjang 20 - 30 cm
- Terjadi kemiringan pada *riser flare stack* dan diikuti dengan kendornya *guy wire* bagian Selatan dan meningkatnya tegangan *guy wire* pada arah berlawanan (Utara).
- Hasil analisis struktur flare stack menggunakan *FEM* menunjukkan bahwa distribusi tegangan yang terjadi terpusat pada bagian bawah struktur *riser flare stack* di sisi selatan.
- Struktur *riser flare stack* bagian selatan, distribusi tegangan yang terjadi pada sisi bagian dalam pelat lebih besar daripada tegangan yang terjadi pada sisi bagian luar pelat.
- Hasil uji tekan beton dengan *hammer test* menunjukkan kuat tekan beton permukaan rata-rata 320 kg/cm² dalam kondisi masih baik.

- a. Telah dilakukan perbaikan *base plate* pondasi *riser flare stack* dan telah dilakukan penggantian baut-baut anker yang rusak (tercabut dan mulur) dengan metode *unhead continuous threaded anchor* [8]
- b. Telah dilakukan *resetting verticality riser flare stack* dengan hasil posisi *verticality riser flare stack* adalah $1/625 < 1/500$ L (*API standard*) [3,4,5]
- c. *Skirt plate* struktur *riser flare stack* telah diperkuat dengan metode *doubling plate (jacketing)* dengan bentuk, dimensi dan konfigurasi menyesuaikan kondisi *skirt plate* yang ada [1]
- f. Struktur *flare stack* bagian selatan, distribusi tegangan yang terjadi pada sisi bagian dalam pelat lebih besar daripada tegangan yang terjadi pada sisi bagian luar pelat [7].

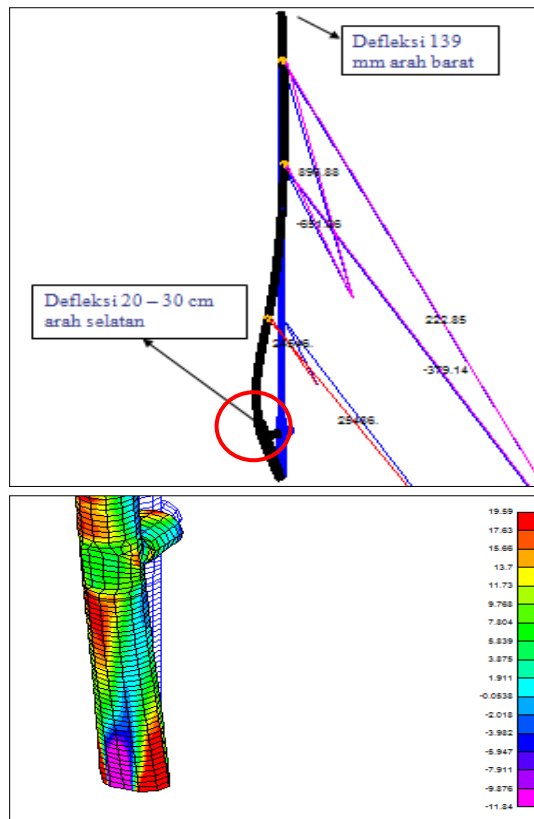
Gambar 4. Kondisi Riser Flare Stack Setelah Terdorong dan Hasil FEM

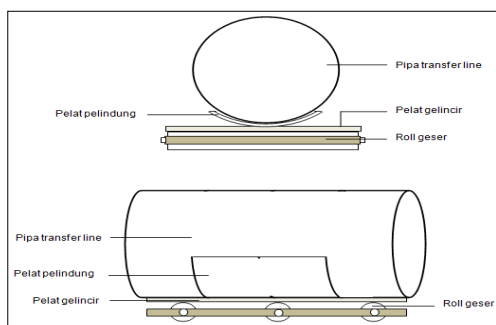
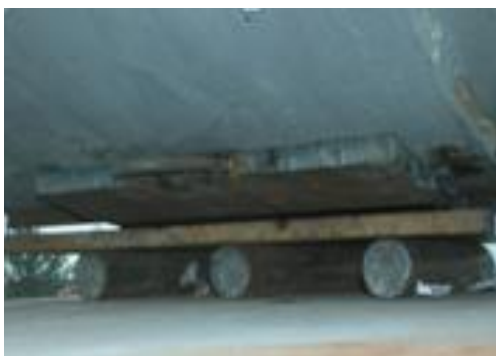
Gambar 5. Cara Pemasangan Alat Rol Geser

- a. memasang alat rol geser dengan mengangkat pipa *transfer line* NPS 66 inch setinggi 80 mm, menggunakan alat dongkrak kapasitas besar (50 ton)
- b. membersihkan, meratakan dan melaburi permukaan tumpuan *pipe support*, pasang rol geser diatas tumpuan *saddle pipe support*

- c. memasang pelat landasan gelincir diatas rol geser
- d. memasang pelat landasan pelindung pipa *transfer line*
- e. memasang *stopper plate* di kedua ujung *saddle* tumpuan *pipe support*; dalam mengangkat dan memasang alat rol geser ini dilakukan secara bersamaan untuk seluruh *pipe support* pipa *transfer line*.

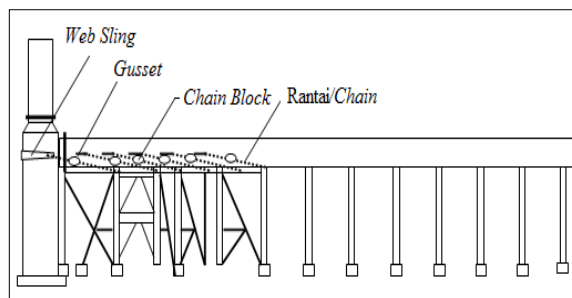
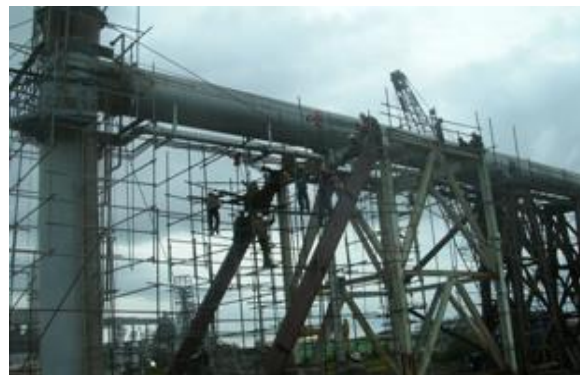
Gambar 6. Cara Penarikan Pipa Transfer Line

Metode reposisi *pipe transfer line NPS 66 inch flare stack* dengan [9]:

- a. memasang penyokong *pipe support* depan dan memasang penyokong *pipe support* belakang dengan baja profil ukuran tertentu dan dipasang miring 45° terhadap *pipe support transfer line*

- b. memasang bordes tumpuan kerja,
- c. memasang *chain block* pada *gusset plate*
- d. memasang *chain block* pada kedua ujung *web sling*
- e. memasang ujung *chain block* yang lain pada struktur penopang *pipe transfer line* dengan memastikan posisi seluruh *chain block* kencang

- f. melakukan penarikan *chain block* secara bersamaan dengan waktu dan kecepatan yang sama
- g. memantau posisi *pipe shoe* bergerak ke arah posisi *saddle support* (posisi semula)

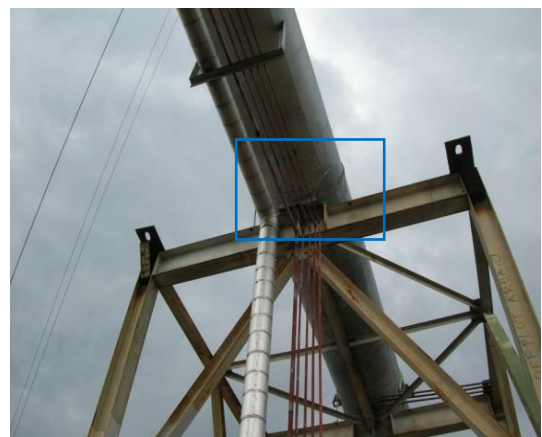
Gambar 7. *Saddle Support* Pipa Transfer Line Telah Dikembalikan ke Posisi Semula

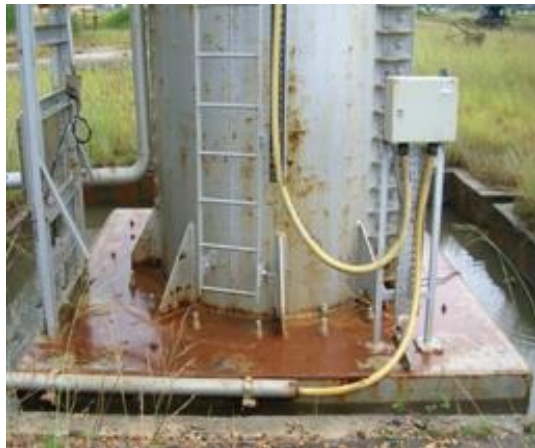
Gambar 8. Kondisi Base Plate dan Skirt Plate dari Riser Flare Stack Setelah Perbaikan.

Hasil analisis dengan metode *Finite Elemen Method (FEM)* menggunakan spesifikasi material : *API 5L Gr.B* dengan *yield stress* = 241 *MPa* (24,57 kg/mm^2) dan *tensile stress* = 414 *MPa* (42,21 kg/mm^2) [4] serta model struktur *flare stack* telah dikembalikan kepada posisi *verticality standard*, menunjukkan distribusi tegangan pada sisi bagian luar struktur pelat *flare stack* sangat kecil dan dalam batas aman (*safe*). Demikian pula distribusi tegangan pada sisi bagian dalam struktur pelat *skirt* dari *riser flare stack* juga dalam batas aman. Secara keseluruhan tidak terdapat lagi pemusatan distribusi tegangan bagian bawah struktur *skirt* dari *riser flare stack*, terbukti dengan besaran tegangan *yield material* $5,31 \text{ kg/mm}^2 < 24,57 \text{ kg/mm}^2$ (*safe*, dalam batas aman). Dalam hal ini menyebabkan material *skirt plate* berada dalam kondisi aman dan telah diperkuat dengan metode *doubling plate (jacketing)*.

Kondisi beton pondasi berdasarkan hasil uji *hammer test* [7] masih dalam kondisi baik dan hanya dilakukan perbaikan parsial terhadap beberapa bagian permukaan beton yang rompal (*spalling*) dengan metode *chipping* dan *grouting* dengan spesifikasi material *flowable microconcrete*. Metode penggantian baut-baut anker dipilih dengan metode *unhead continuous threaded anchor* dengan cara melakukan *coring drilled* dan memasang baut-baut anker dengan kekuatan *adhesive chemical anchor* [8]. *Base plate* pondasi *riser flare stack* kembali kepada posisi *horizontality* dan dilakukan proteksi korosi secara *coating* dengan spesifikasi material *mastic shield tolerance UV resistance* dengan tebal 300 *micron DFT*.
