**KAJIAN GEOTEKNIK INFRASTRUKTUR UNTUK KOTA PADANG MENGHADAPI
ANCAMAN GEMPA DAN TSUNAMI**

**Lembaga Penelitian dan Pengabdian kepada Masyarakat
Universitas Katolik Parahyangan
2014**

Kajian Geoteknik Infrastruktur untuk Kota Padang Menghadapi Ancaman GEMPA dan TSUNAMI

Disiapkan oleh Tim Teknis Universitas Katolik Parahyangan - Bandung

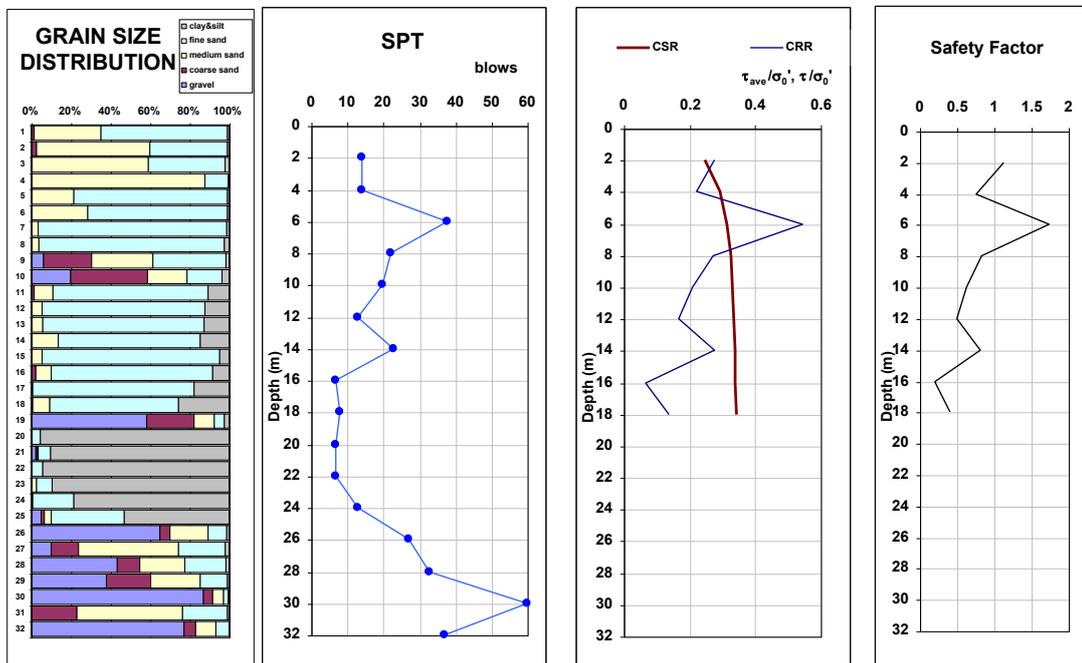
Gambar 27. Hasil analisa likuifaksi pada daerah Katedral

M = 7.6 SR
 a max = 280.0 gal
 Sett total = 46.3 cm

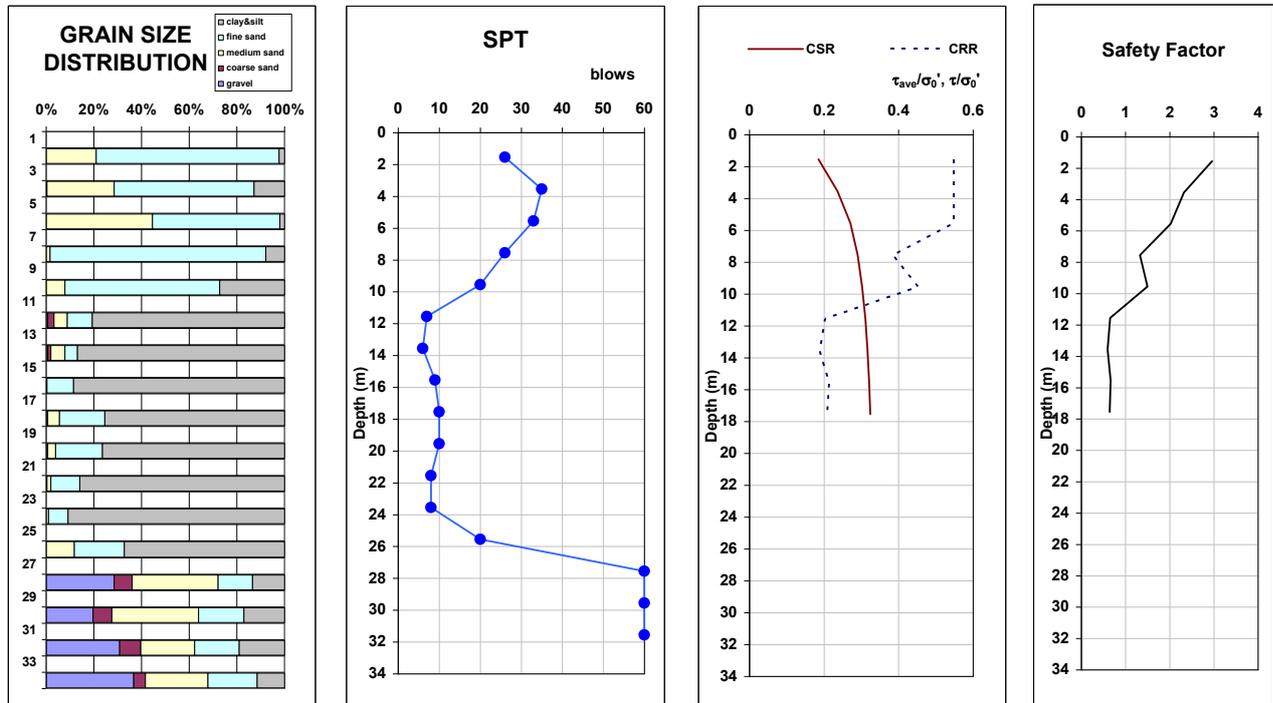
Gambar 32. Hasil analisa likuifaksi pada daerah SMP Frater

M = 7.6 SR
 a max = 280.0 gal
 Sett total = 36.1 cm

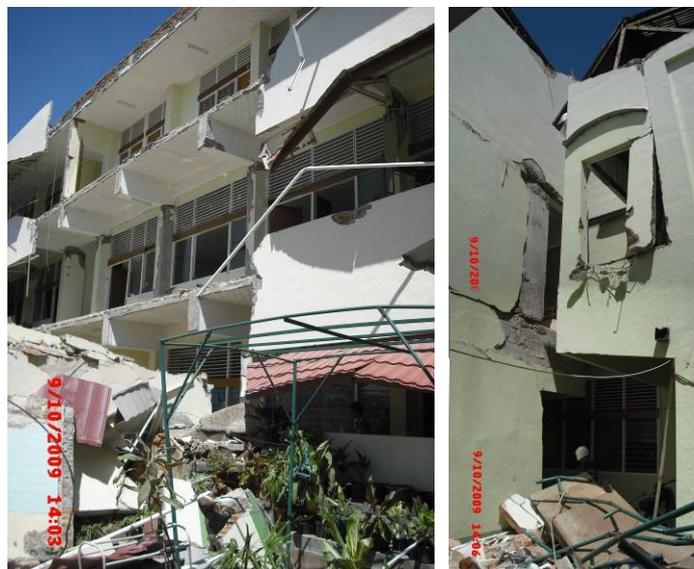
Gambar 34. Kerusakan sedang pada struktur

Kerusakan pada dinding adalah non-struktural, untuk mana dinding tersebut dapat dibongkar dan selanjutnya diganti dengan bahan yang lebih ringan untuk mengurangi beban pada struktur bangunan. Kerusakan pada tangga antara lantai satu dan dua, dalam hal ini tangga yang rusak dapat dibongkar, kemudian dibuat tangga baru. Untuk mengurangi resiko, tangga baru bisa dibuat dari baja dan di support dari bawah. Plat lintel yang ada memberatkan, sebaiknya dibongkar saja dan tidak dibuat kembali.

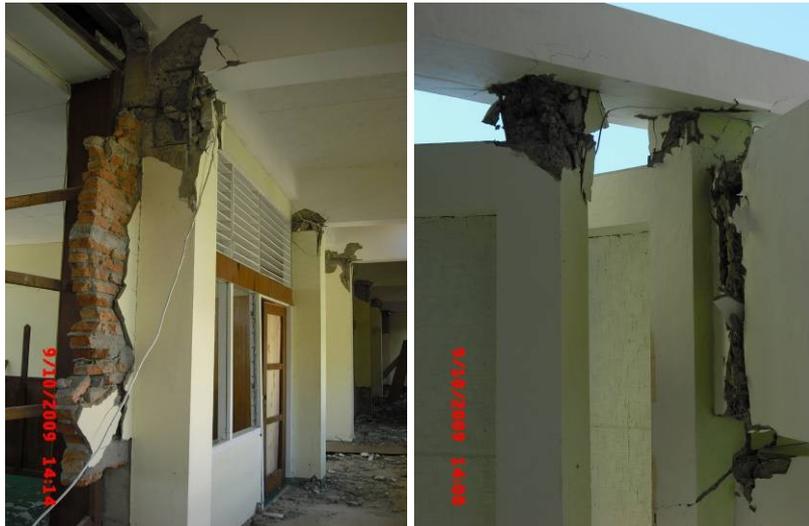
Gambar 35. Kolom kolom yang mengalami kerusakan, namun masih mungkin diperbaiki dan diperkuat

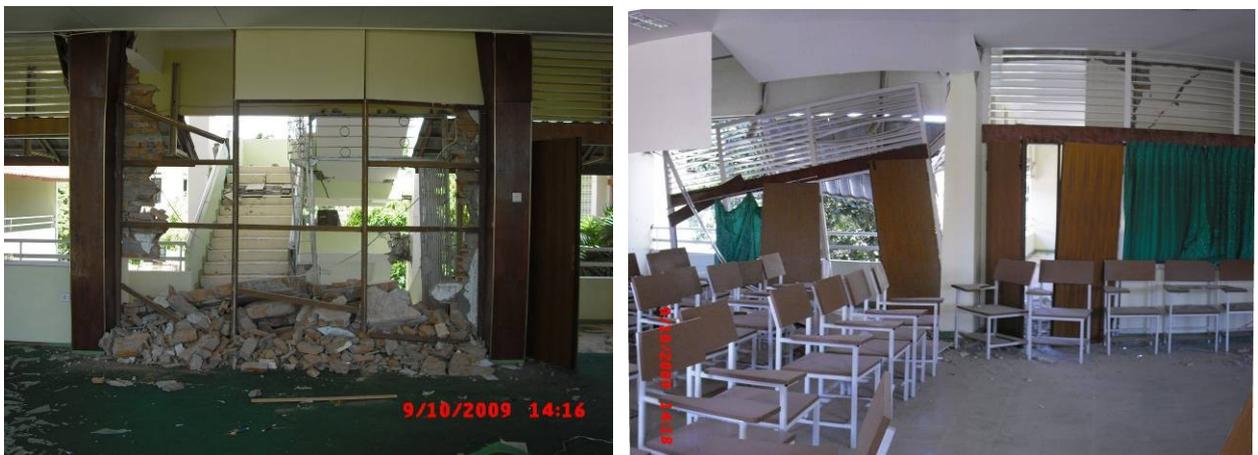
Gambar 37. Kerusakan pada dinding, bersifat non-struktural

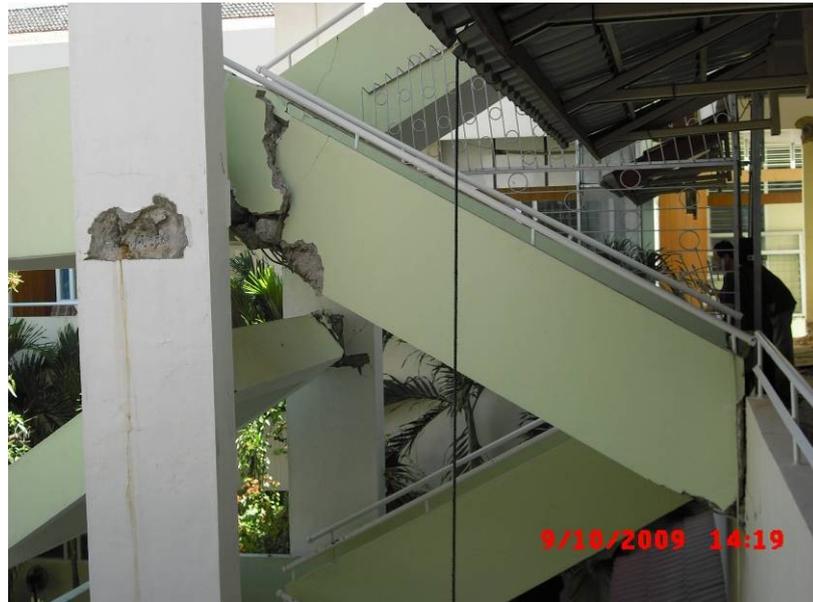
Gambar 38. Kerusakan pada struktur tangga dan plat lintel

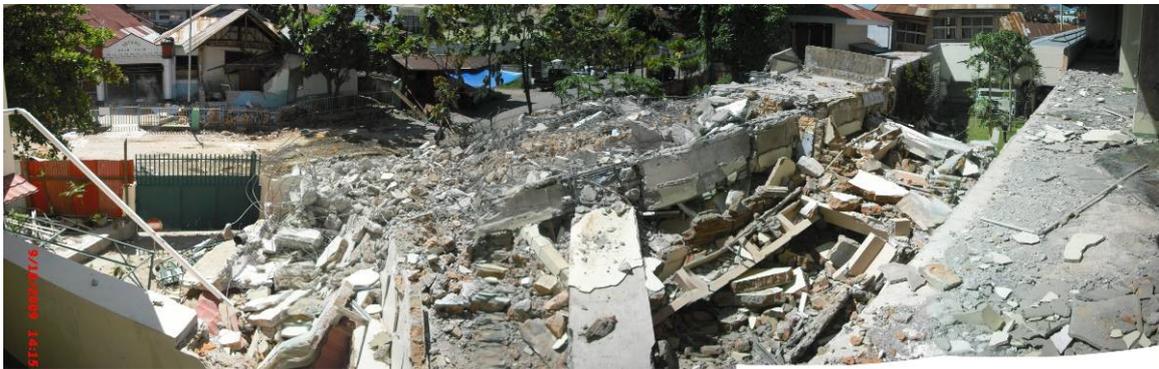
Puri Dharma berupa struktur beton, terdiri dari tiga lantai, digunakan sebagai tempat untuk retreat. Gedung Bangunan Depan mengalami kerusakan dengan tingkat sedang, namun gedung bagian belakang praktis rusak total dan sedang dalam tahap pembersihan.

Gambar 39. Gedung Puri Dharma Katedral, bagian belakang, rusak total

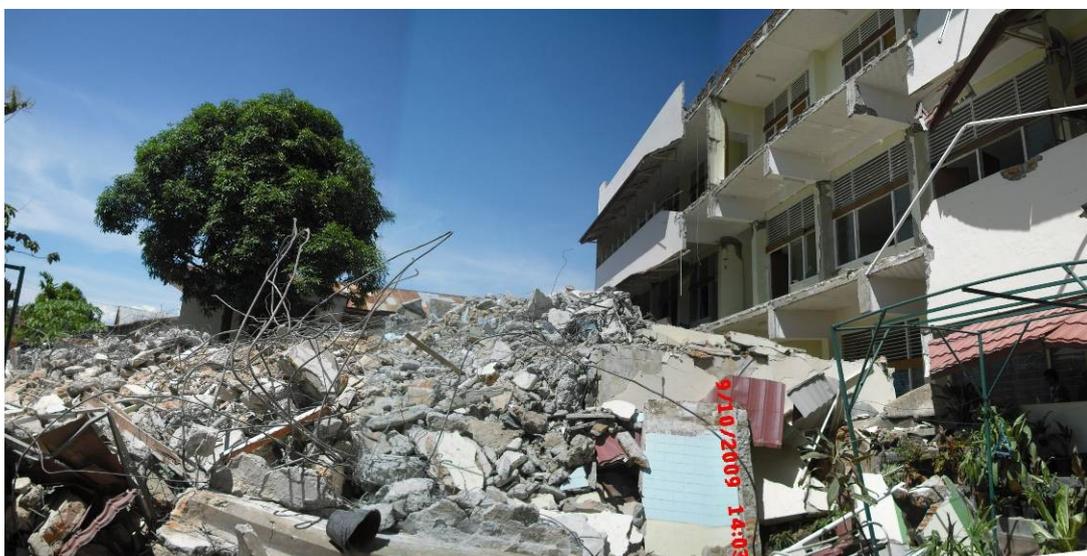
Gambar 40. Gedung Puri Dharma Katedral, bagian belakang, rusak total

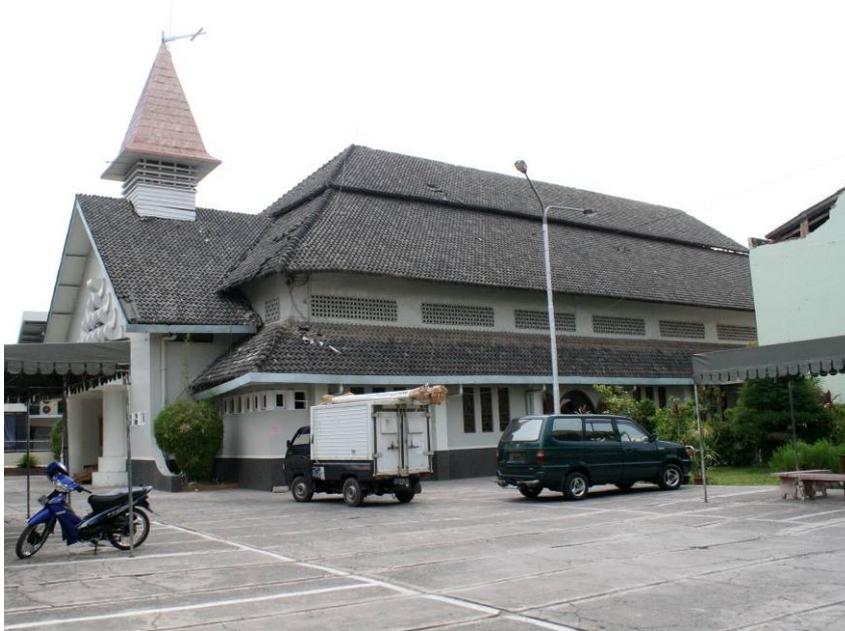
Gereja Katedral dari luar tidak nampak kerusakan yang serius kecuali salib diatas atap yang terlihat rebah dan retakan dinding serta beberapa genteng melorot. Namun kerusakan besar justru terjadi pada dinding di belakang altar

Gambar 41. Gereja Katedral dari depan tidak nampak kerusakan serius

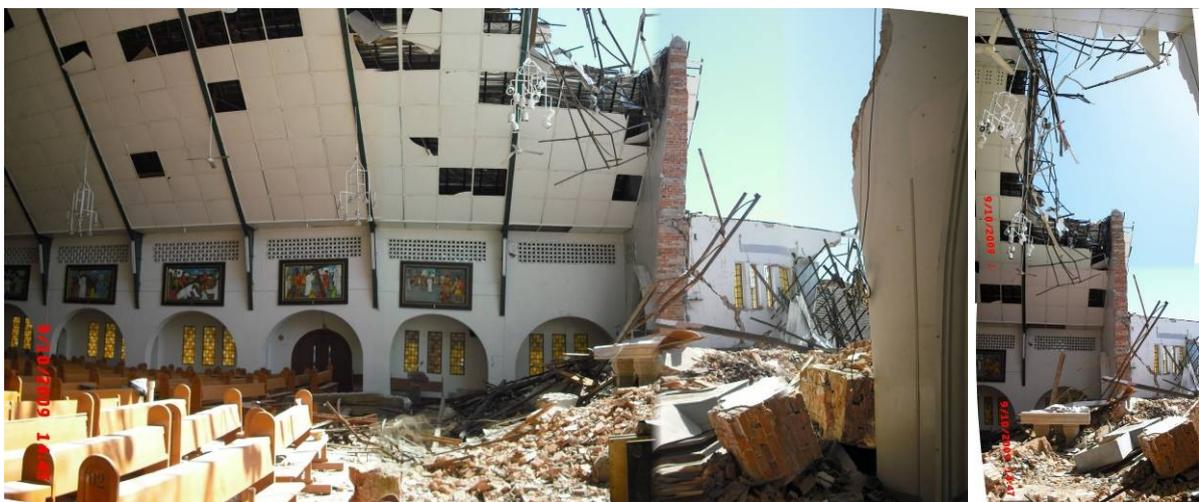
Gambar 42. Kerusakan total pada dinding dibelakang altar

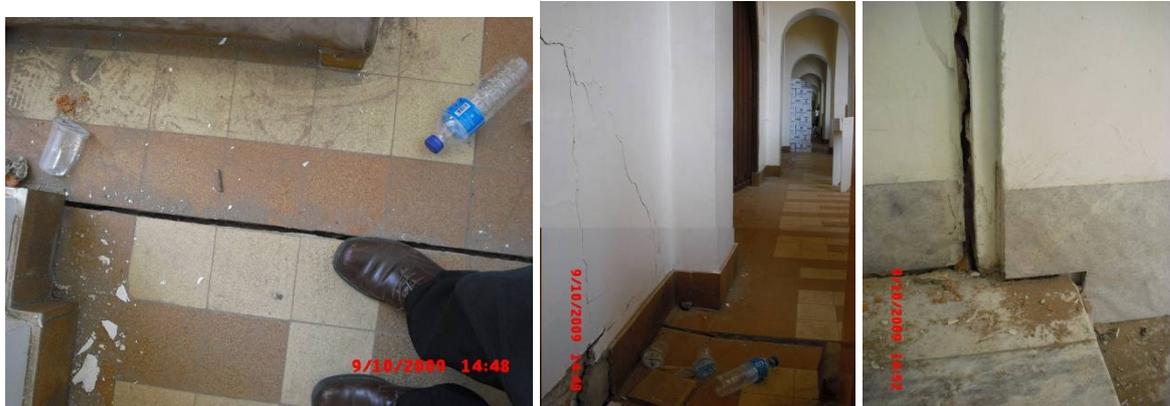
terjadi pergeseran pondasi dalam arah lateral ke belakang dan kesamping seperti diperlihatkan pada Gambar 43. Ada kemungkinan pergeseran terjadi karena pondasi dangkal atau sumuran berada diatas tanah pasir yang mengalami kehilangan kekuatan gesernya akibat cyclic mobility saat gempa yang mengakibatkan penurunan (amblesan) sehingga menyebabkan dinding runtuh karena terjadi eksentrisitas dengan pondasi dan dorongan lateral oleh gempa

Gambar 43. Nampak gejala pergeseran dan amblesan di sekitar dinding dekat altar

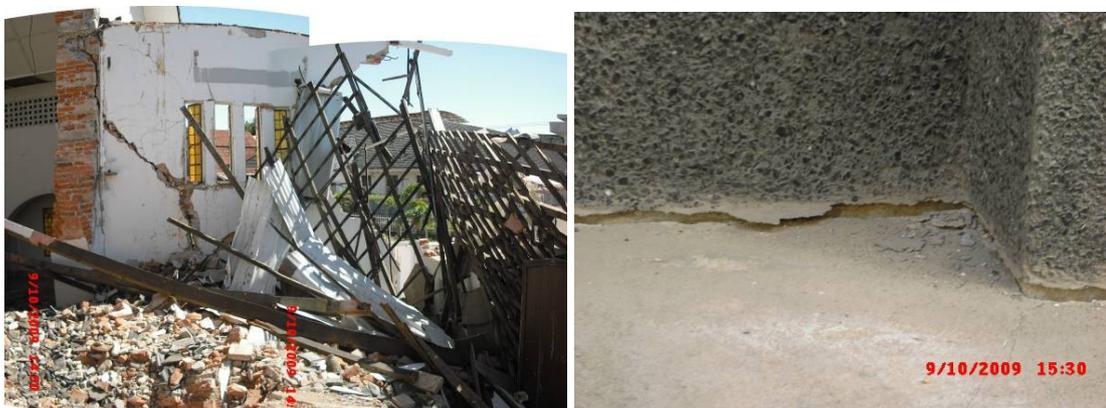
Gambar 44. Retakan diagonal (akibat differential settlement) dan amblesan menunjukkan gejala penurunan akibat cyclic mobility tanah pasir dibawah bangunan

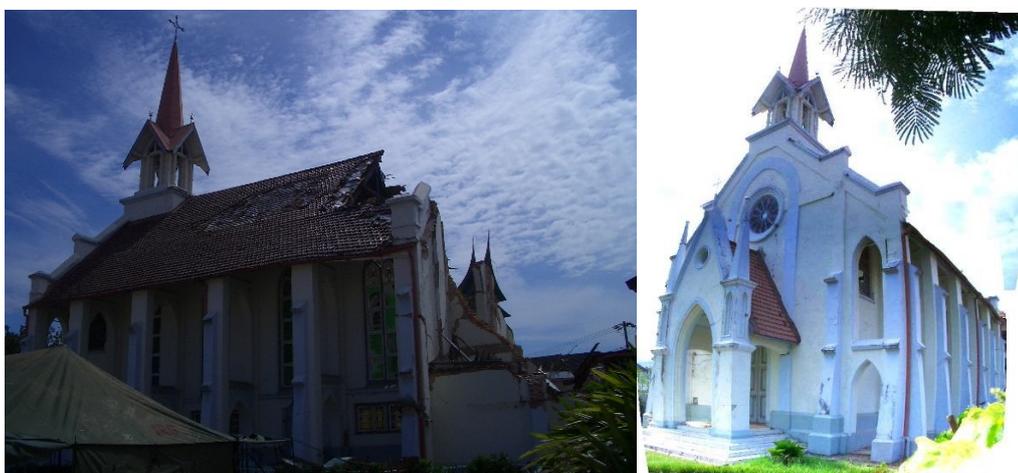
Gambar 49. Tampak Kapel Susteran, Kerusakan parah dibagian belakang

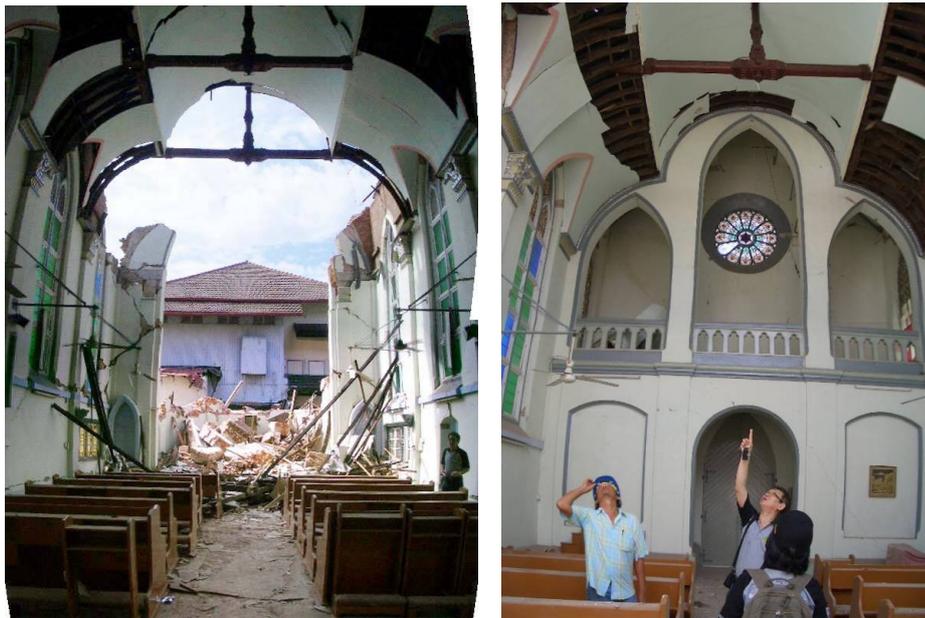
Gambar 50. Kerusakan dibagian altar parah tetapi dinding depan utuh karena lebih kaku oleh keberadaan struktur balkon

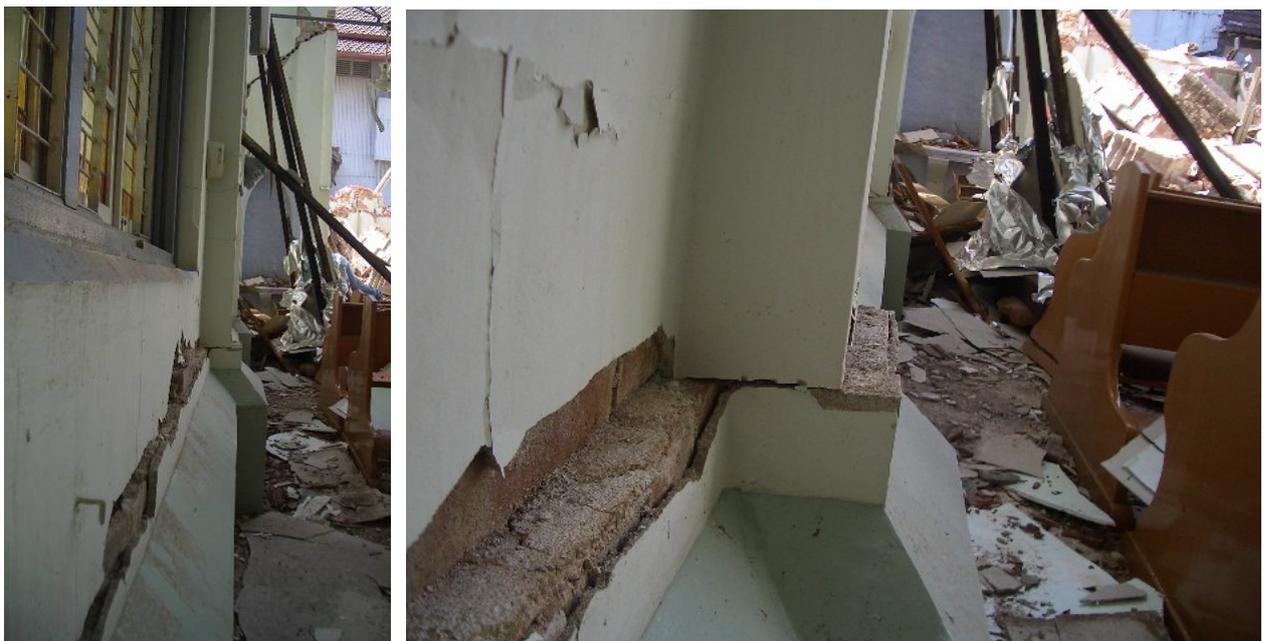
Bangunan ini juga memiliki nilai historis yang amat tinggi dan harus dipertahankan sesuai kondisi awal. Kerusakan utama adalah pada dinding di belakang altar dan retakan retakan pada dinding sisi kanan dan kiri. Namun pergeseran nampak pada dinding terhadap posisi pondasinya.

Gambar 51. Pergeseran Lateral kolom dan dinding terlihat dari misalignment tembok

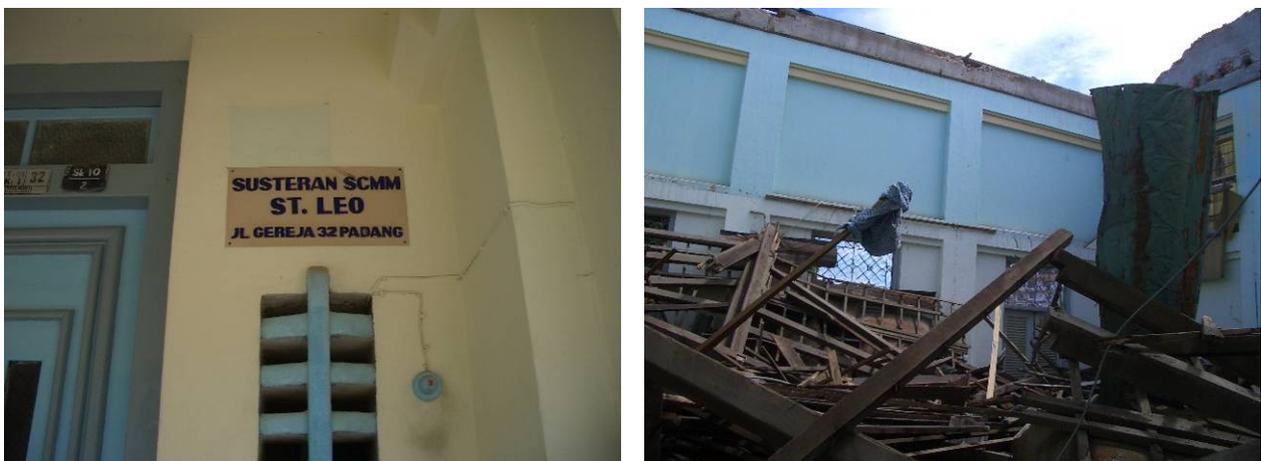
Susteran SCMM St Leo memiliki 3 bangunan utama, yaitu susteran, termasuk didalamnya ruang makan dan dapur, asrama dan perpustakaan. Dari ketiga bangunan tersebut susteran mengalami kerusakan ringan kecuali pada ruang makan dimana seluruh atap runtuh sedangkan perpustakaan mengalami kerusakan total.

Gambar 52. Susteran SCMM, kerusakan utama adalah pada keruntuhan atap dari ruang makan

- Bangunan masih dapat digunakan. Kerusakan ringan berupa retakan retakan dinding dapat diperbaiki, demikian pula beberapa genteng yang mengalami pergeseran dan jatuh
- Ruang makan harus dibangun kembali atap nya, sedangkan strukturnya relatif masih baik
- Asrama Putri relatif masih dalam kondisi baik dan kerusakan ringan. Bagian yang rusak di dapur dapat diperbaiki seperti semula dan penyembulan lantai dapat diperbaiki dengan membongkar lantai dan meratakan kembali atau sementara bila dibiarkan tidak mengganggu operasional sehari hari
- Bangunan perpustakaan praktis harus dibangun kembali. Untuk itu perlu pertimbangan apakah dibangun sama dengan sebelumnya atau sekaligus dibangun gedung perpustakaan yang baru.

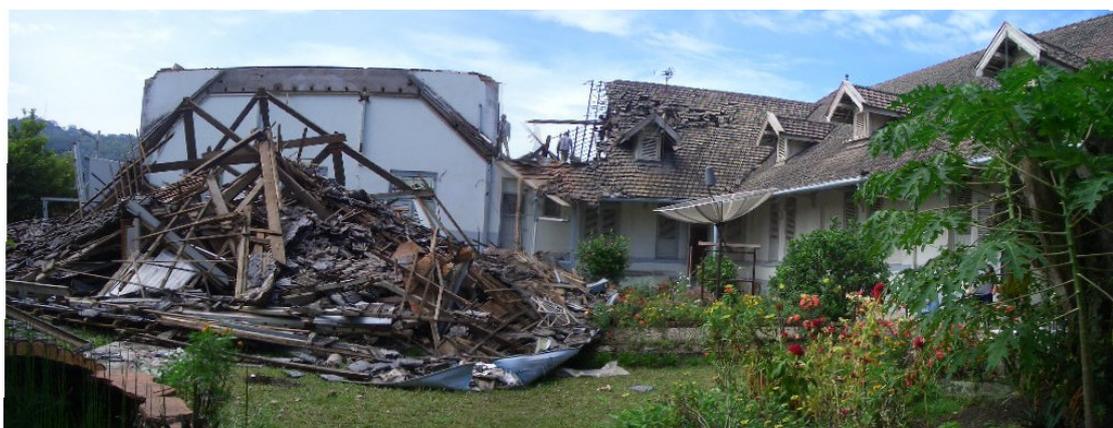
Gambar 53. Bangunan perpustakaan rusak total

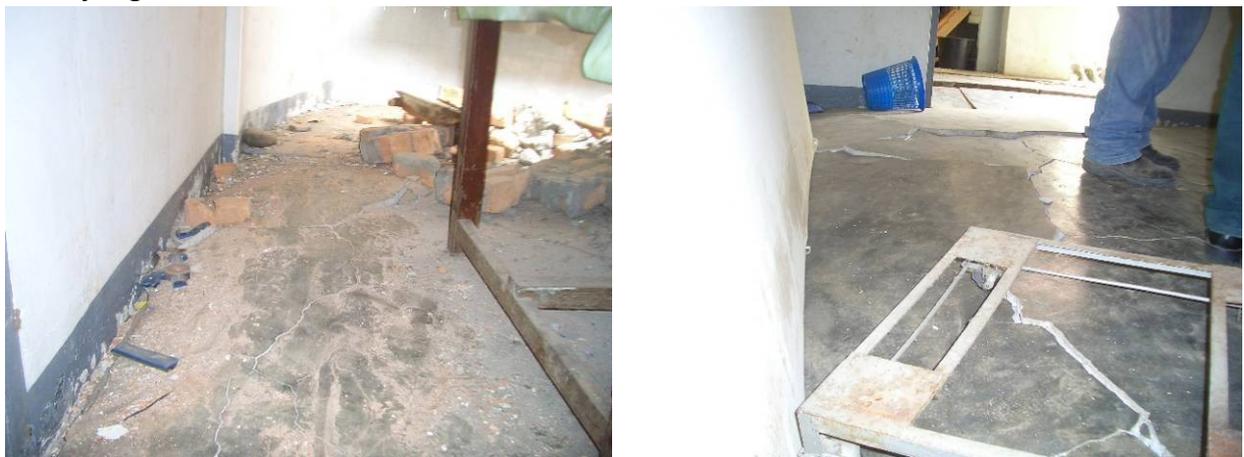
Gambar 54. Penyembulan lantai, kemungkinan terjadi akibat tekanan air pori pada lapisan pasir yang mengalami liquifaksi saat gempa

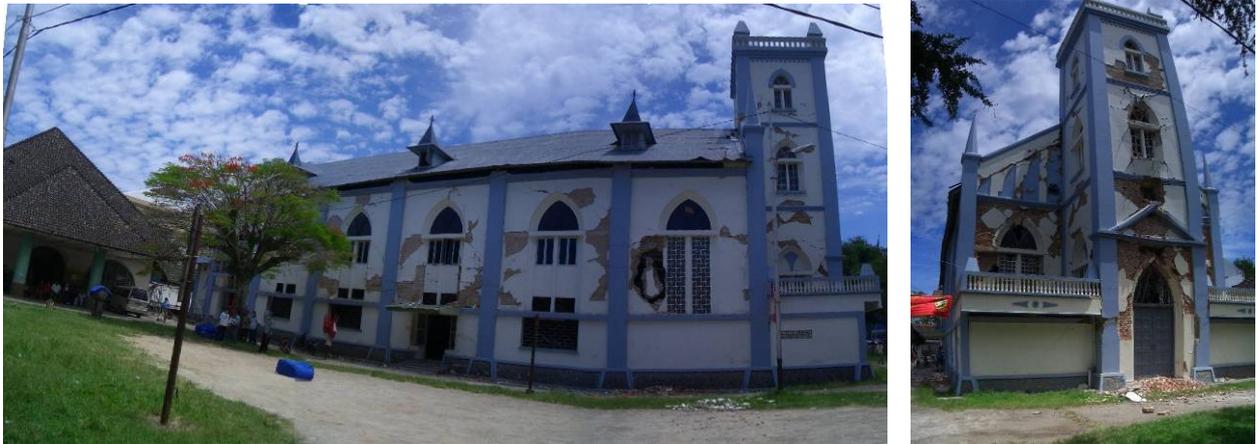
Kerusakan utama adalah keretakan dinding dinding dan retakan pada kolom. Kolom terbuat dari pasangan bata yang tebal. Ada bagian kolom yang miring dan perlu dibongkar tapi tidak semua kolom parah sehingga masih memungkinkan untuk perbaikannya. Gambar 25 memperlihatkan kondisi kerusakan dari luar. Bangunan masih berdiri tetapi pihak Univ Bung Hatta mengategorikan sebagai rusak total.

Gambar 55. Bangunan gereja paroki, nampak kerusakan terutama retakan dinding

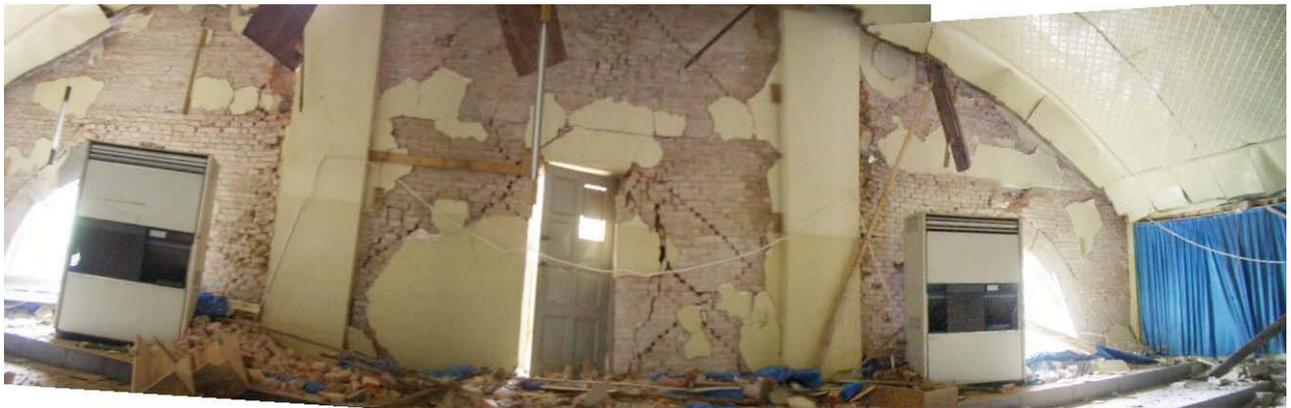
Gambar 56. Kerusakan di lantai dua, dinding hancur tetapi kolom relatif masih baik

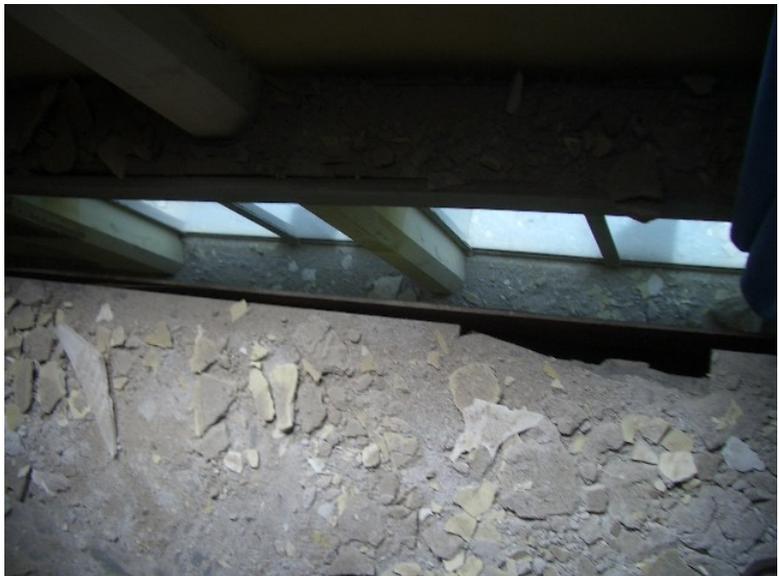
Gambar 57. Disisi kiri bangunan, dinding bergeser keluar dan kerangka atap baja tergeser keluar dari kolom. Lantai masih menumpu diatas balok

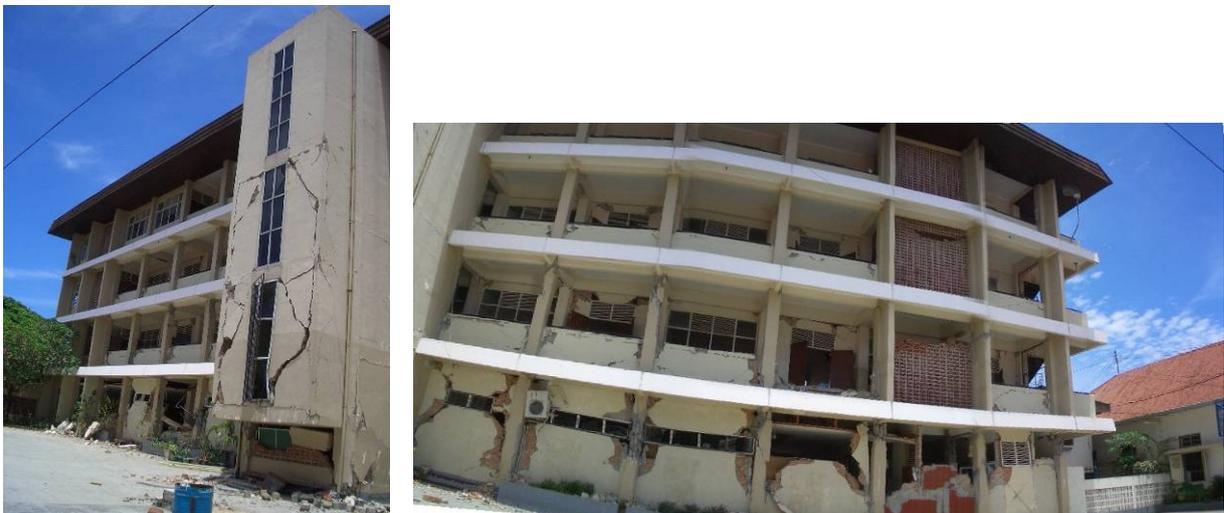
SMA Don Bosco adalah konstruksi beton empat lantai yang relatif masih baru. Pola kerusakan cukup parah karena kolom sudah tidak vertikal lagi. Walaupun balok beton umumnya masih utuh, namun amat beresiko. Dari Gambar 63, nampak bahwa kerusakan kolom paling parah di lantai terbawah dan demikian juga dari kerusakan dinding, bagian bawah paling besar tingkat kerusakannya, sedangkan dinding di lantai 4 tidak rusak. Dua kolom teratas juga nampak relatif masih utuh.

Gambar 61. Pola Kerusakan gedung SMA Don-Bosco

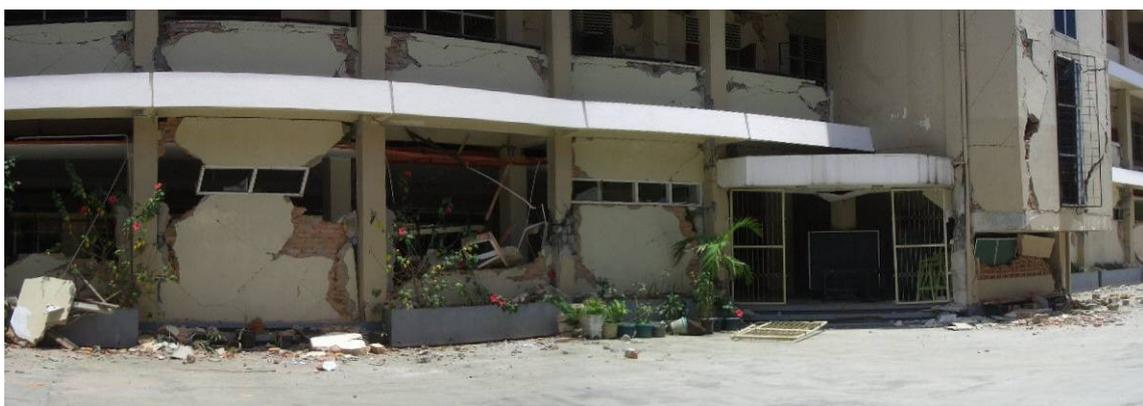
Gambar 62. Kerusakan dinding di lantai pertama dan kedua gedung SMA Don Bosco

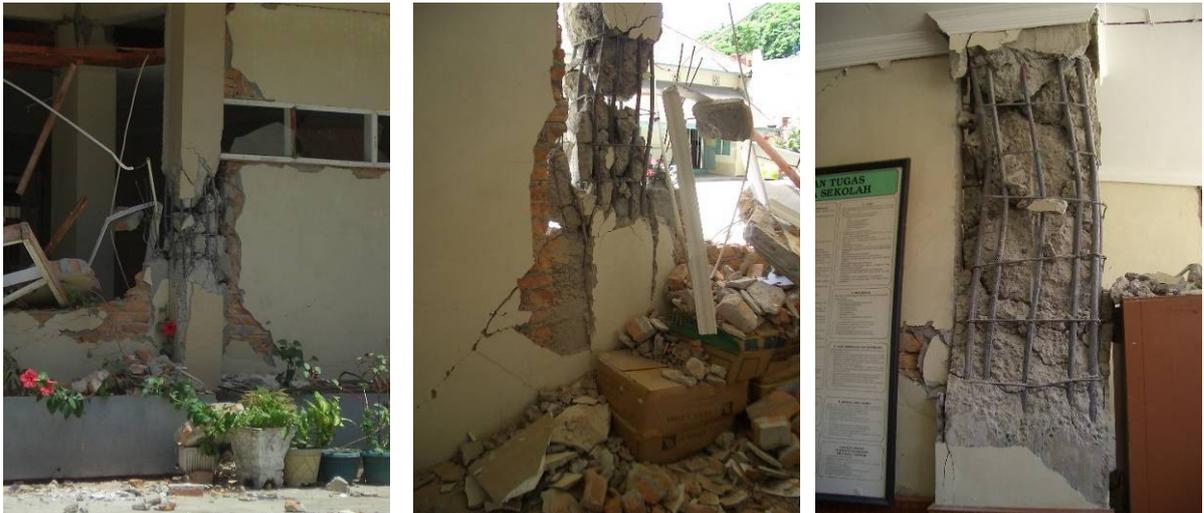
Gambar 63. Kerusakan di bagian tengah kolom, merupakan fenomena khusus

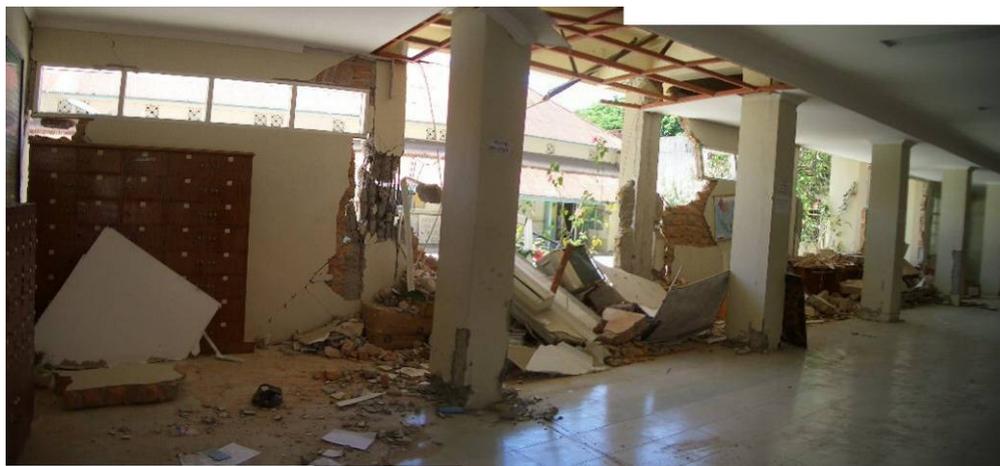
Gambar 66. Disisi dalam, kerusakan kolom relatif tidak sehebat kolom luar

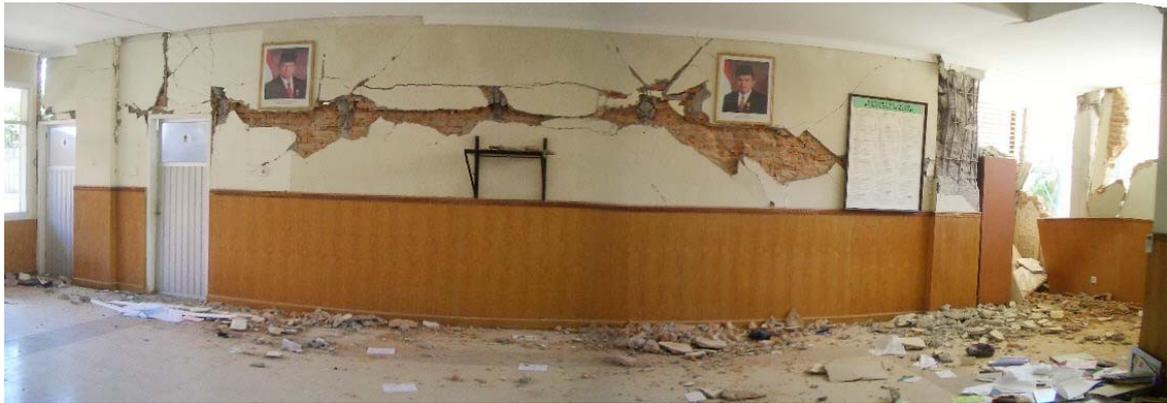
Gambar 67. Kerusakan dinding di area hall bawah

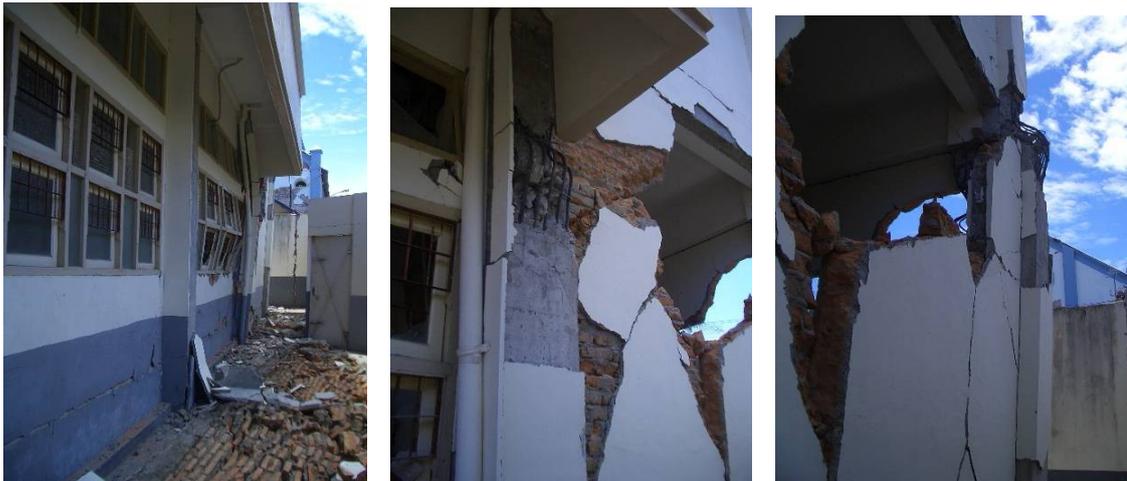
Gambar 71. Kondisi kerusakan gedung disisi utara, kolom tertohok keluar

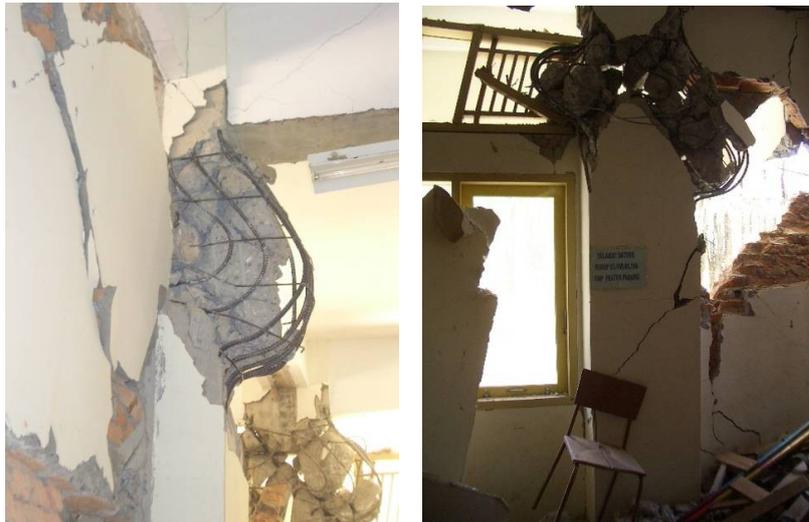
Gambar 72. Kerusakan kolom dibagian dalam

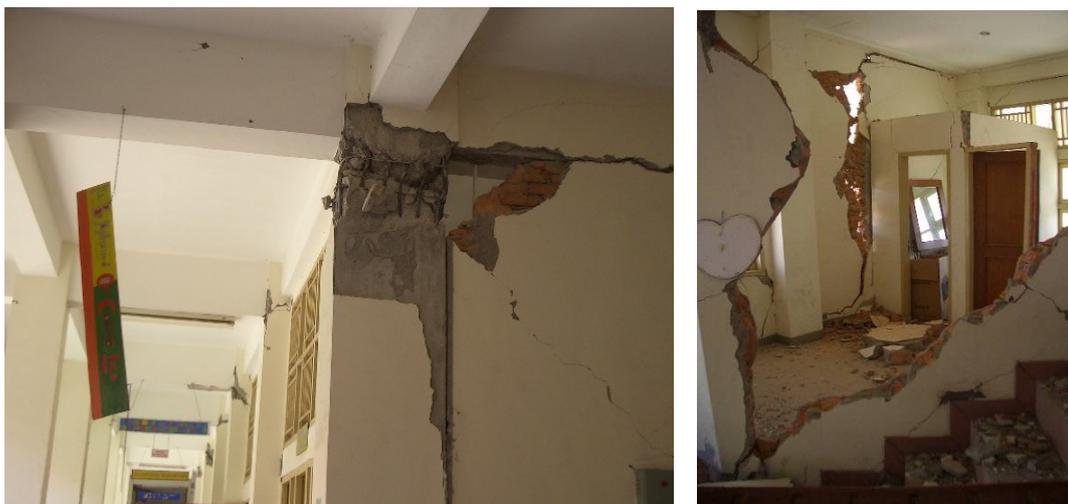
Gambar 73. Kerusakan kolom pada perbatasan tangga dan kerusakan dinding di lantai dasar
