Analisa Kegagalan Pipa *Desuperheater Spray* pada Pembangkit Listrik Tenaga Uap Unit 4 PT. PJB UP. Gresik

Niko Adi Lukito, Mas Irfan P. Hidayat, Haniffudin N.

Jurusan Teknik Material dan Metalurgi, Fakultas Teknologi Industri, Institut Teknologi Sepuluh Nopember (ITS)

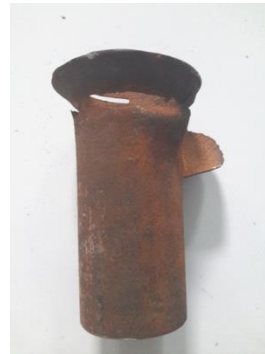
Pipa *desuperheater primary spray* di PLTU unit 4 buatan Ishikawajima-Harima Heavy Industries milik PT. PJB UP. Gresik ini mengalami *rupture* (pecah) yang terlihat melingkar pada permukaan seperti yang terlihat pada Gambar 4.1 sehingga perlu dilakukannya pergantian Pipa *desuperheater primary spray* yang memakan biaya dan membutuhkan waktu yang cukup lama

Gambar 1 Pipa *desuperheater spray* yang mengalami *rupture*

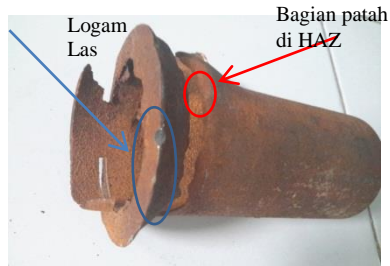
Gambar 2 Patahan yang terjadi pada pipa *desuperheater spray*

Hasil pemeriksaan visual pipa *desuperheater spray* pada Gambar 2 menunjukkan bahwa kegagalan atau patahan terjadi pada daerah dekat lasan yang diindikasikan daerah tersebut sebagai daerah HAZ karena tepat terjadi di samping daerah weld metal. Dimana pada daerah tersebut patahan terjadi secara melingkar.

Pengamatan yang dilakukan secara visual kegagalan pipa menunjukkan bahwa kegagalan atau patahan terjadi pada daerah dekat lasan yang diindikasikan daerah tersebut sebagai daerah HAZ karena tepat terjadi di samping daerah logam las. Selain itu pipa telah mengalami erosi korosi ditandai dengan banyaknya kehilangan berat dan terbentuknya daerah cekungan-cekungan kecil dengan tampilan seperti dipahat yang searah pada permukaannya [2]. Cekungan terbentuk dengan pecahnya gelembung-gelembung udara yang berada di dalam air, yang menimbulkan tekanan hidrostatik yang menghantam permukaan logam dan aliran lokal yang berkecepatan sangat tinggi [1]. Selain terbentuk cekungan tentunya adanya produk korosi yang didukung oleh hasil pengujian XRD dengan ditemukan senyawa korosi pada permukaan dalam pipa yaitu Fe_3O_4 , $\gamma\text{-FeOOH}$, $\text{Fe}(\text{OH})_3$, dan $\alpha\text{-FeOOH}$. Dari data laboratorium diketahui bahwa air yang mengalir melewati pipa dalam kondisi basa dan tidak terdapat senyawa pengotor yang berbahaya sehingga menunjukkan jika korosi yang terjadi bukan karena kandungan air yang melewati pipa namun karena erosi yang terjadi pada dinding pipa.

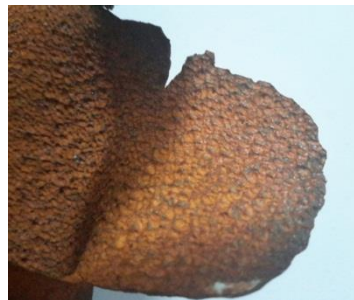
Gambar 3 Permukaan dalam pipa *desuperheater spray*

Dari pengamatan yang dilakukan pada permukaan dalam pipa seperti pada gambar 3 ditemukan bahwa permukaan pipa tidak lagi halus, terdapat cekungan-cekungan kecil yang searah pada permukaannya. Hal ini dapat terjadi karena adanya erosi korosi. Selain itu terjadi penipisan pada ketebalan pipa yang disebabkan erosi dari air yang mengalir serta adanya korosi yang ditandai dengan warna kecoklatan pada permukaan dalam pipa yang mengalami kegagalan.

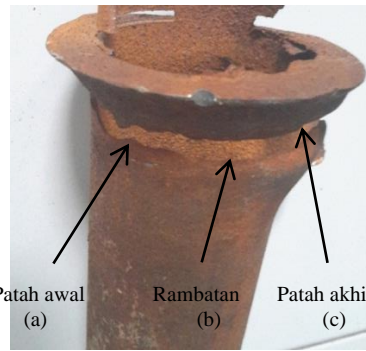
Gambar 4 Pembagian daerah patahan pada pipa

Pada Gambar 4 merupakan pembagian daerah patahan, dibagi menjadi 3 daerah yakni awal retakan, penjalaran retak, dan patah akhir. Berikut ini ditampilkan perbesaran pada masing-masing daerah tersebut menggunakan mikroskop stereo.

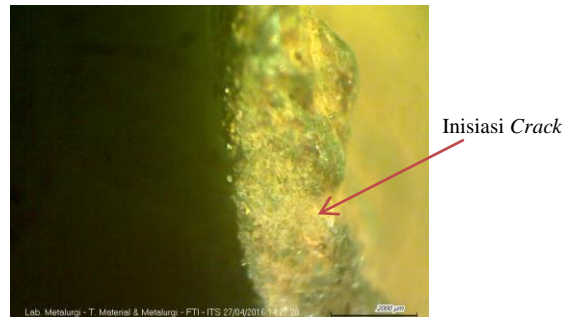
Gambar 5 Daerah initial crack (a) diambil dengan mikroskop stereo perbesaran 10x

Dari hasil pengujian dengan menggunakan mikroskop stereo pada gambar 5 diindikasikan sebagai daerah inisiasi crack. Pada daerah awal retak ini tidak terdapat beachmark dan striasi yang terlihat dan juga permukaan terlihat halus dan lebih terang dimana komponen ini menerima beban statis

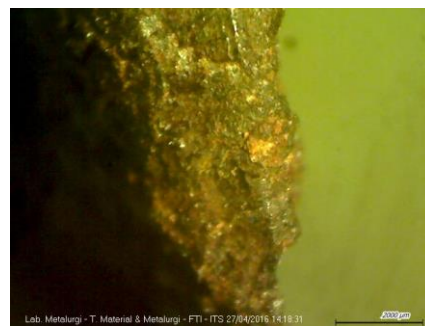
Gambar 6 Daerah perambatan (b) diambil dengan mikroskop stereo perbesaran 10x

Pada gambar 6 adalah daerah perambatan patah pada pipa yang mengalami kegagalan dimana terlihat adanya perbedaan ketinggian secara nyata serta warna yang lebih gelap dibandingkan daerah awal patah.

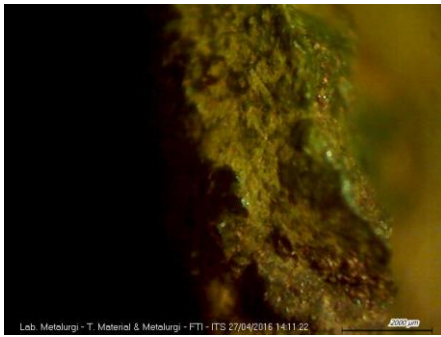
Gambar 7 Daerah akhir patahan (c) diambil dengan mikroskop stereo perbesaran 10x

Pada gambar 7 merupakan daerah patah akhir yang ditandai dengan adanya permukaan yang terlihat kasar dan tajam berserabut dan tidak adanya beachmark yang terlihat secara makro yang merupakan ciri dari patah ulet.

Dari pengamatan makroskopis yang telah dilakukan dengan alat mikroskop stereo menunjukkan bahwa material mengalami patah ulet dengan adanya permukaan yang kasar berserabut, tajam dan berwarna gelap [3].

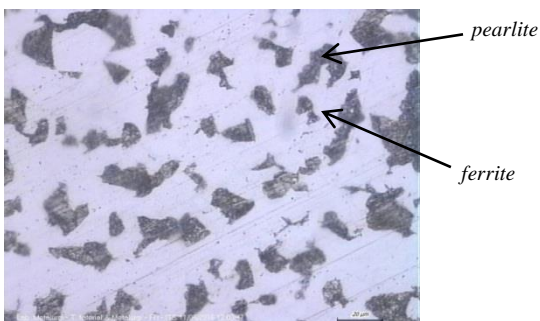
Gambar 8 Struktur mikro pada daerah jauh dari patah dengan perbesaran 50x

Dari hasil pengujian struktur mikro yang dilihat dibawah mikroskop optik pada bagian jauh dari patah, diperoleh hasil seperti pada gambar 8. Dari hasil pengujian metalografi dengan menggunakan etching nital didapatkan struktur mikro

berupa pearlite yang berwarna gelap dan fasa ferrite yang sesuai dengan struktur mikro baja karbon rendah. Pada gambar tersebut dapat diketahui fasa pearlite dan ferrite tersebar merata dan butir-butirnya normal tidak mengalami deformasi.

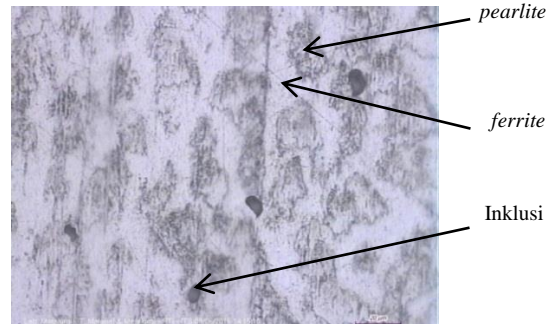
Gambar 9 Struktur mikro pada daerah dekat dengan patah dengan perbesaran 50x

Dari gambar struktur mikro pada daerah dekat dengan patahan diketahui adanya perbedaan dengan struktur mikro pada daerah yang jauh dari patahan. Pada struktur mikro dekat dengan patahan mempunyai butir-butir yang memanjang yang menunjukkan adanya deformasi pada daerah ini, selain itu butir-butir pearlite warna hitamnya terlihat memudar tidak seperti pada daerah jauh dari patah yang mempunyai pearlite hitam pekat. Dan pada daerah ini juga ditemukan struktur bulatan-bulatan kecil yang berwarna hitam yang menunjukkan adanya inklusi pada daerah ini.

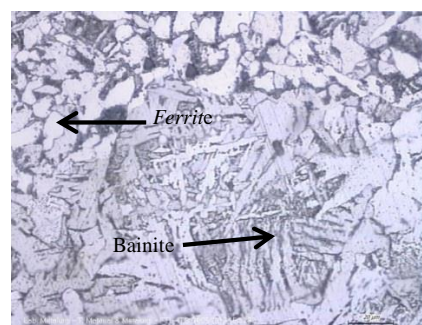
Dari Gambar 10 tampak bahwa struktur mikro pada HAZ yang diamati dengan mikroskop optik pada perbesaran 50 kali terdiri dari, ferrite kasar, pearlite dan bainite yang berstruktur seperti bulu. Karena memiliki struktur ferit yang kasar dan bainit pada daerah HAZ mengalami kenaikan kekerasan.

Gambar 10 Struktur mikro pada daerah HAZ dengan perbesaran 50x

Ukuran besarnya butir kristal menunjukkan tingkat kekerasannya. Kekasaran butir Kristal menunjukkan bahwa kekerasan bahan meningkat dibanding dengan logam induk. Jika dilihat diagram tranformasi pada Gambar 12 menunjukkan bahwa pada daerah HAZ ini mengalami pendinginan yang agak cepat yang juga menyebabkan kekerasan tinggi.

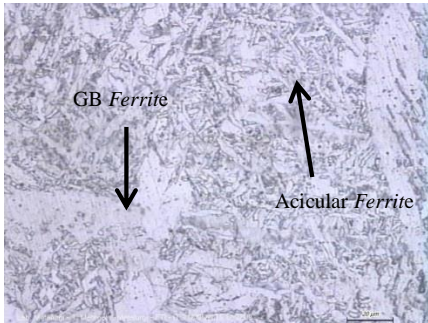
Gambar 11 Struktur mikro pada daerah logam las dengan perbesaran 50x

Pada Gambar 11 tampak struktur mikro daerah las yang diamati dengan mikroskop optik pada perbesaran 50 kali, terdiri dari *acicular ferrite* dan *grain boundary ferrite*. Ferit batas butir yang terbentuk kecil dan memanjang dan ferit acicular berupa bilah-bilah yang menyilang dan berbutir lembut. Struktur *acicular ferrite* inilah yang diharapkan dari setiap proses pengelasan, karena struktur ini sebagai *interlocking structure* yang mampu menghambat laju perambatan retak. Keuletan dan ketangguhan logam las akan meningkat jika struktur mikro yang terbentuk berupa *acicular ferrite*. Jika dilihat pada diagram tranformasi menunjukkan bahwa pada daerah logam las mengalami pendinginan sedang.

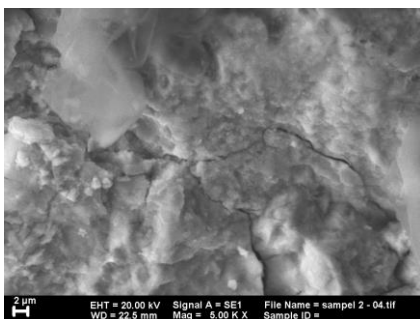
Gambar 13 Hasil pengujian SEM pada daerah patahan yang menunjukkan adanya retak mikro dengan perbesaran 5K x

Dari gambar 13 menunjukkan adanya *crack* atau retak mikro, jika kita lihat retakan tersebut mengikuti alur batas butir yang menunjukkan bahwa reaktan terjadi secara *intergranular*.

Dari hasil pengujian SEM menunjukkan adanya *crack* atau retak mikro, jika dilihat retakan tersebut mengikuti alur batas butir yang menunjukkan bahwa retakan terjadi secara *intergranular* [3]. Selain itu juga terlihat adanya korosi pada daerah patah ditandai dengan adanya struktur yang berbentuk serabut-serabut bunga [6].

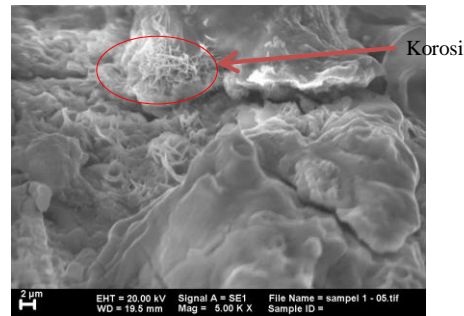
Gambar 14 Hasil pengujian SEM pada daerah patahan yang menunjukkan adanya korosi dengan perbesaran 5K x

Pada gambar 14 merupakan hasil pengujian SEM pada daerah sekitar patahan yang terkorosi. Dari gambar tersebut menunjukan adanya struktur korosi yang digambarkan dengan bentuk serabut-serabut bunga.

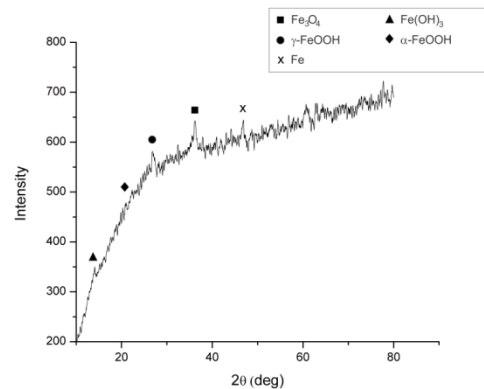
Dari pengujian XRD yang telah dilakukan didapatkan hasil bahwa terdapat adanya korosi pada permukaan dalam pipa yang menyebabkan penipisan pada dinding pipa.

Gambar 15 Hasil pengujian XRD

Hal ini dibuktikan dengan teridentifikasinya senyawa korosi yaitu Fe_3O_4 yang sesuai JCPDS no. 88-0315, $\gamma-FeOOH$ yang sesuai dengan JCPDS no. 44-1415, $Fe(OH)_3$ yang sesuai dengan JCPDS no. 46-1436, dan $\alpha-FeOOH$ yang sesuai dengan JCPDS no. 29-0713. Jika dilihat pada data air yang melewati pipa *desuperheater* ini menunjukkan bahwa air memiliki pH 8,61 yang berarti basa dan tidak ada senyawa pengotor yang berbahaya sehingga menunjukkan jika korosi yang terjadi bukan karena kandungan air yang melewati pipa namun karena erosi yang terjadi pada dinding pipa.
