## Analisa Kerusakan Pipa *Boiler Supercritical*

Mochamad Nanchy Chudhoifah<sup>1,a)</sup>, Dwita Suastiyanti<sup>2,b)</sup>, Pathya Rupajati<sup>3,c)</sup>

<sup>1</sup>PT. Bhimasena Power Indonesia PLTU 2x1000 MW,  
Jl. Raya Bakalan-Ujungnegoro Km. 5, Kecamatan Kandeman, Kabupaten Batang, Jawa Tengah, Indonesia, 51261

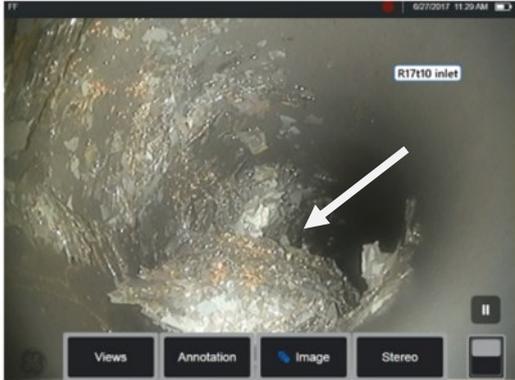
Pemeriksaan atraksi magnetis dilakukan di lekukan bagian bawah pipa *Final Superheater* dengan menggunakan *video probe*. Magnet genggam digunakan untuk mengidentifikasi tingkat magnetit di lubang pipa, ditunjukkan pada Gambar 7.

**Gambar 7.** Inspeksi dengan menggunakan *probe video*, terlihat puing yang cukup besar menutupi sebagian pipa MG17-T10.

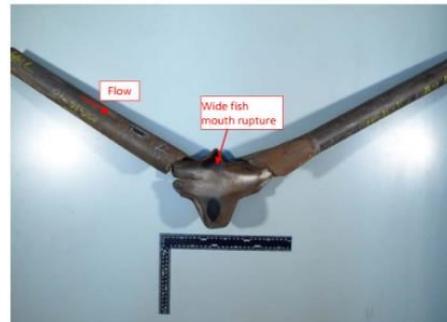
Pipa SA213-T91 (MG16-T10) telah retak dan pipa telah menekuk sekitar 60 derajat dari garis lurus. Pecahnya pipa seperti mulut ikan lebar ditunjukkan oleh panah merah. Pandangan umum dari potongan-potongan yang direkonstruksi ditunjukkan pada Gambar 8.

**Gambar 8.** Pandangan potongan dari SA213-T91 MG16-T10.

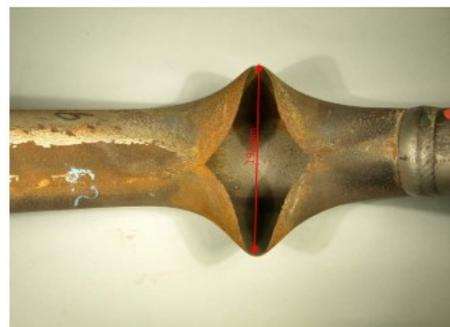
Tampilan pipa SA213-T91 (MG10-T10) yang mengalami kerusakan seperti mulut ikan ditunjukkan pada Gambar 9.

**Gambar 9.** MG10-10 Pecah Seperti Mulut Ikan (Anak Panah).

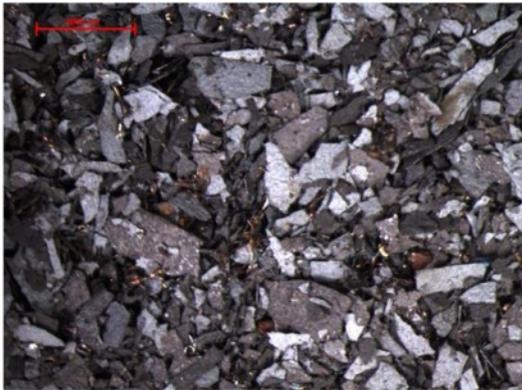
Dengan menggunakan magnet kedua sampel dipisahkan menjadi bagian-bagian magnetik dan non-magnetik. MG15T15 memiliki 0,19 gram bahan non-magnetik, sementara MG16T28 ditemukan semua magnet tanpa bahan non-magnetik. Puing-puing magnetik dan non-magnetik dari MG15T15 ditunjukkan pada Gambar 11, 12 dan 13.

**Gambar 11.** Puing-Puing Magnet Dari MG15-T15, Puing-Puing Terdiri Dari Serpih Terutama Gelap/Abu-Abu Dari Berbagai Ukuran Hingga 2mm

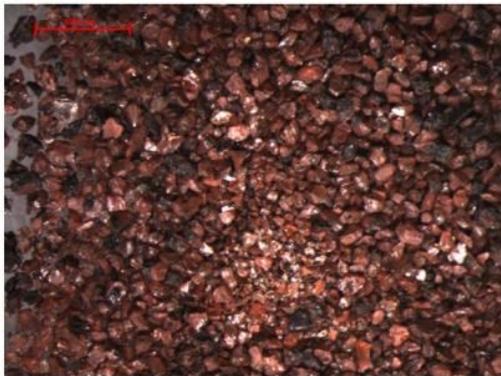
**Gambar 12.** Puing-Puing Non-Magnetik Dari MG15-15 Penampilan Granular Dan Berwarna Merah

Analisis sampel puing-puing menunjukkan *hematite* ditemukan di dalam lapisan magnetit dan terlihat dari pemeriksaan metalografi dari sampel pipa. Sejumlah (~1%) dari puing-puing non-magnetik ditemukan dalam sampel MG15T15. Puing-puing non-magnetik pada dasarnya dari abu batubara. Sejumlah kecil nikel terdeteksi dalam serpihan sampel puing-puing dari MG16T28, yang menunjukkan bahwa beberapa puing-puing mungkin berasal dari pipa TP347H baik sebagai oksida atau partikel kecil dari logam. Berdasarkan evaluasi secara keseluruhan, mayoritas puing-puing kemungkinan berasal dari bahan T91.

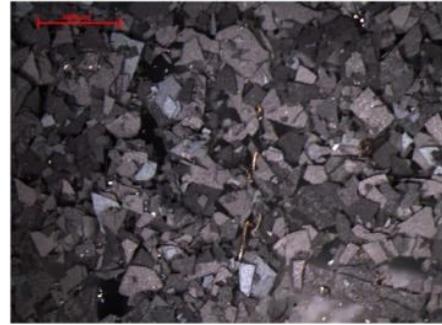
**Gambar 13.** Puing-Puing Magnet Dari MG16T28. Puing-Puing Terdiri Dari Serpih Terutama Gelap / Abu-Abu Dari Berbagai Ukuran Hingga 2mm.

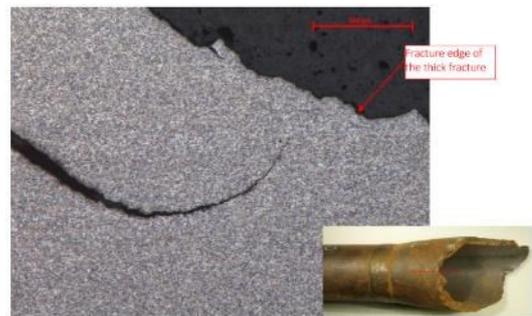
**Gambar 14.** Mikrograf dari Celah di MG16T10-2 Retak Lain Diamati Berdekatan Dengan Ujung Patahan Tebal.

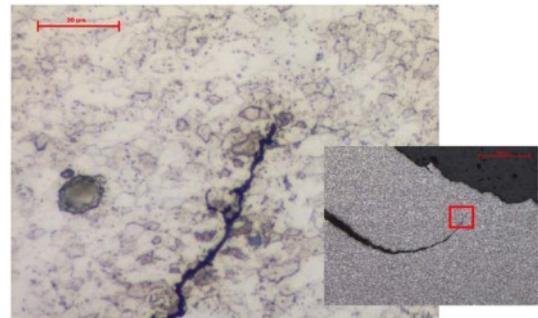
**Gambar 15.** Pembesaran Celah Gambar 14 Retak *Transgranular*, Indikasi Kegagalan Daktilitas Rendah Mengandung Banyak *Void* Merayap dan Deformasi Butir.

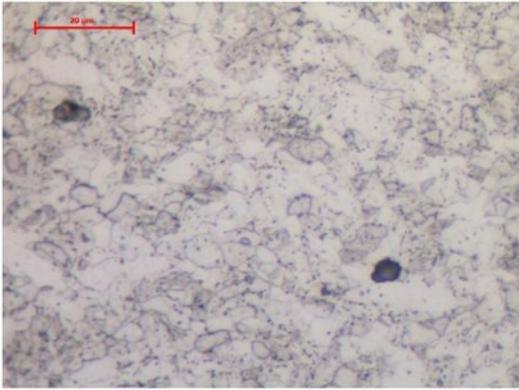
**Gambar 16** Perbesaran Gambar 15 Mikrostruktur Dari Tepi Retak Menunjukkan Bukti Struktur Berubah Dan Terdapat *Void* Merayap.

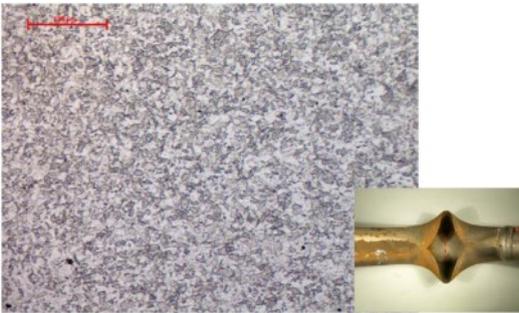
**Gambar 17.** Mikro Struktur Di Bagian MG10T10-2. Logam Dasar Mengungkapkan Martensit *Tempered* Halus Terdegradasi Termal.

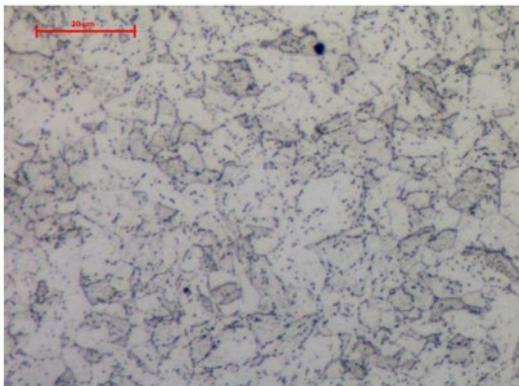
**Gambar 18.** Mikrograf Perbesaran Yang Lebih Tinggi Pada Gambar 17, Struktur Mikro Menunjukkan Martensit *Temper* Yang Terdegradasi Secara Termal. Struktur Berisi Rongga *Creep* Yang Terisolasi.
