BANJIR BANDANG DI ALASMALANG BANYUWANGI DAN ALTERNATIF PENANGANANNYA

(*Flash flood at Alasmalang Banyuwangi and alternatives for its completion*)

Rokhmat Hidayat¹ dan Jati Iswardoyo¹

¹Balai Litbang Sabo, Puslitbang SDA, Balitbang PUPR

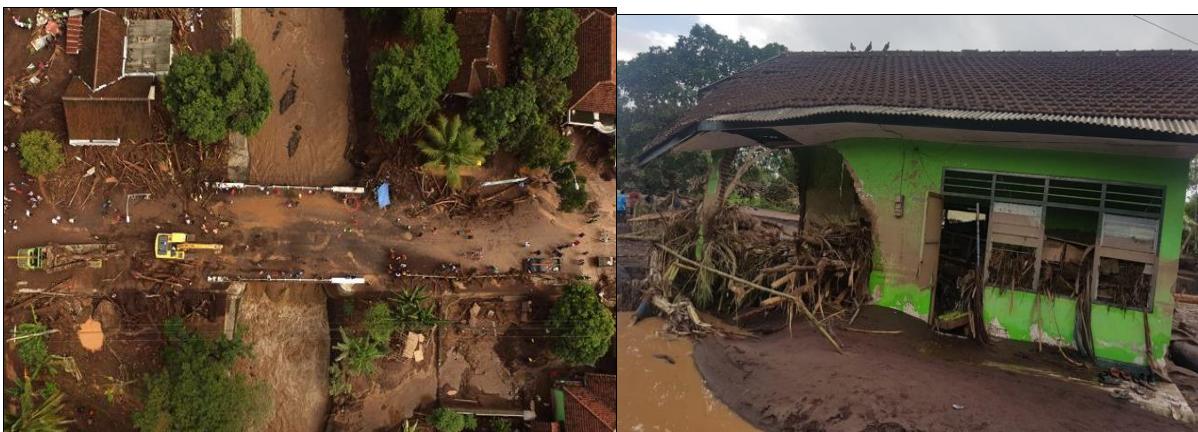
Pada Jumat (22/6/2018), sekitar 300 rumah terdampak banjir bandang yang melewati Desa Alasmalang, Kecamatan Singojuruh, Banyuwangi (Gambar 1). Banjir membawa material pohon yang menyumbat Sungai Badeng di jembatan Alasmalang, menyebabkan air dan lumpur meluap hingga ke jalan raya yang merupakan penghubung Kabupaten Banyuwangi dengan Kabupaten Jember. Beberapa peralatan berat diturunkan untuk membersihkan material yang menutup jalan serta mengangkat kayukayu besar yang tersangkut di bawah jembatan. Di beberapa titik lokasi, ketebalan lumpur mencapai 2 meter (tempo.com).

Gambar (Figure) 1. Korban banjir bandang di Desa Alasmalang, Banyuwangi (*Flash flood victim in Alasmalang Village, Banyuwangi*)

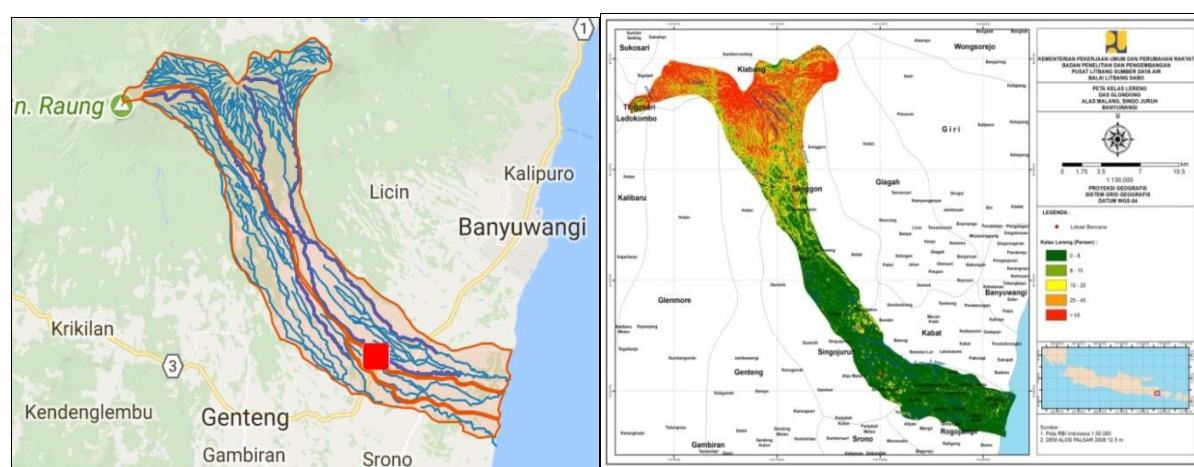
Kondisi ini semakin rentan bila terjadi pengrusakan daerah yang tertutup vegetasi permanen pada bagian hulu sungai. Gambar 3 kiri menunjukkan kondisi DAS Badeng yang mempunyai hulu di Gunung Raung, Gambar 3 kanan menunjukkan kondisi lereng. Lokasi banjir bandang merupakan daerah yang datar.

Gambar (Figure) 3. Gambar sebelah kiri menunjukkan kondisi DAS Sungai Badeng yang mempunyai hulu di Gunung Raung, gambar sebelah kanan menunjukkan gambaran kondisi lereng (*The left figure shows The Badeng river watersheet whith the upstream in Raung Mountain. The right figure shows the slope condition*)

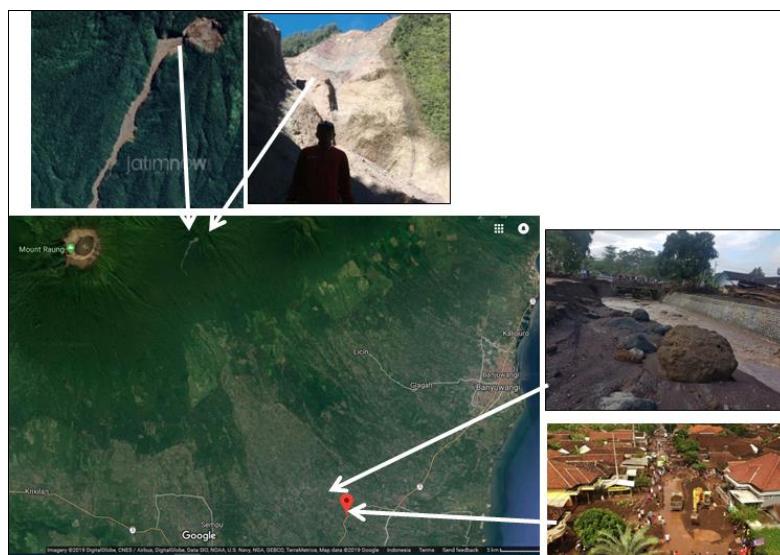
Menurut Tim Pusat Vulkanologi dan Mitigasi Bencana Geologi (PVMBG) banjir ini terjadi akibat longsor di puncak Gunung Pendil, yang merupakan gunung api tertua di kompleks Gunung Raung. Ketinggian Gunung Pendil sekitar 2.350 meter di atas permukaan laut.

Adapun titik tertinggi longsor ada di ketinggian 2.245 mdpl. Gunung Pendil memiliki penampang kerucut yang curam dengan kemiringan lebih dari 45 derajat. Longsor di Gunung Pendil terjadi akibat banyak pelapukan material vulkanis, karena gunung ini merupakan gunung api tertua yang tumbuh di kaldera besar. Banjir diakibatkan oleh adanya gerakan tanah di kawasan tersebut. Kejadian banjir bandang menyebabkan tingkat kerusakan yang besar sehingga diperlukan upaya mitigasi bencana yang terjadi, baik secara struktural maupun non-struktural. Tindakan struktural saja belum tentu akan menyelesaikan permasalahan banjir bandang untuk jangka panjang (nasional,tempo.co diunduh 25 Juni 2018).

Gambar (Figure) 5. Lokasi banjir bandang dan lokasi longsor di Gunung Pendil sebagai sumber material banjir bandang (*bandang flow location and landslide location in Pendil Mountain as a flash flow material source*)

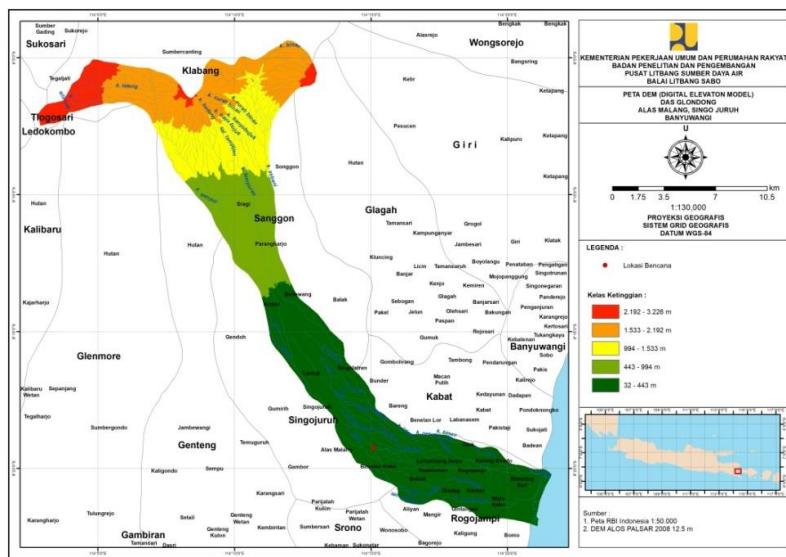
Gambar (Figure) 6. Kondisi ketinggian antara lokasi terjadinya banjir lahar dan sumber material banjir bandang (*Elevation condition between debris flow location and debris flow source material location*)

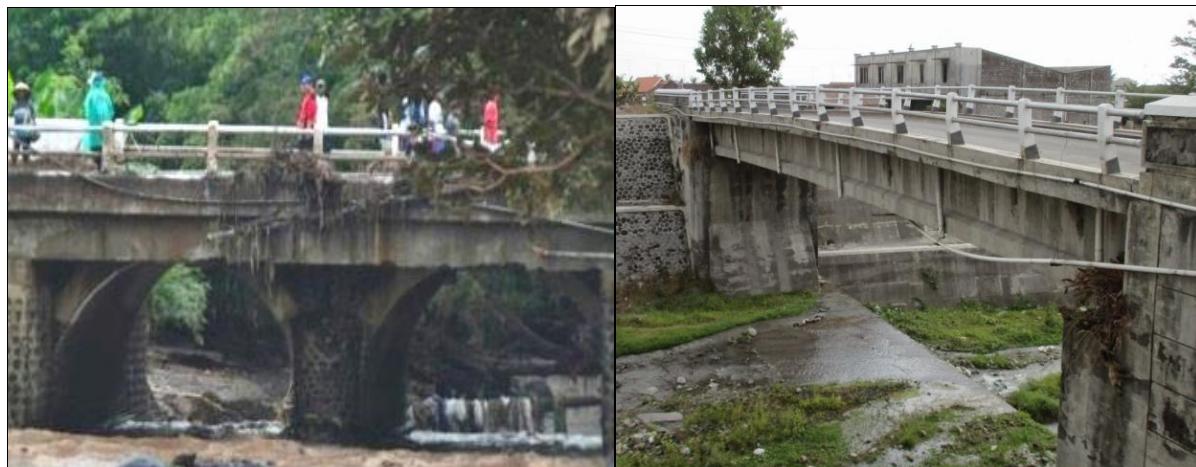
Material banjir bandang berupa pasir, batu, dan pepohonan. Pada saat tim melakukan survei ke lapangan, ditemukan kayu yang tertumpuk di lokasi kejadian. Kondisi jembatan mempunyai lebar kecil sehingga tidak mampu meloloskan

pepohonan, akibatnya pohon menyumbat jembatan. Batangkayu yang tersangkut masih disertai dengan akar dan ranting pohon. Kayu yang membendung hulu sungai mungkin saja berasal dari lokasi terjadinya tanah longsor. Kondisi lokasi longsor dan sumber sedimen banjir bandang dapat dilihat pada Gambar 5. Jarak lokasi banjir bandang dengan sumber sedimen cukup jauh, yakni 30 km. Sumber material banjir bandang merupakan longsoran dari Gunung Pendil. Material longsor yang terkena hujan apabila sudah melewati batas jenuh akan membentuk banjir bandang. Beda ketinggian antara lokasi terjadinya banjir bandang dan sumber material banjir bandang cukup besar (Gambar 6), yakni ketinggian 160m dpl (diatas permukaan laut), sementara lokasi longsor yang merupakan sumber material banjir bandang mempunyai ketinggian 2000m dpl. Hal demikian menyebabkan arus atau kecepatan banjir bandang menjadi tinggi.

Kondisi jembatan yang sekarang memiliki desain berupa jembatan cincin dengan lubang banjir kurang memadai. Lubang pada jembatan cincin ini ukurannya kurang besar sehingga ketika terjadi banjir

bandang yang mengangkut pohon akan menyumbat jembatan. Hal tersebut menyebabkan banjir bandang meluap ke perkampungan setempat. Seandainya pohon yang terangkut banjir bandang tidak tersangkut dan menyumbat jembatan, kemungkinan banjir bandang tidak akan meluap ke perkampungan.

Gambar (Figure) 7. Kiri, kondisi jembatan tempat terjadi banjir bandang di Alasmalang Banyuwangi. Kanan, konstruksi jembatan beton sederhana (*Left, the condition of the bridge where flash floods occur in Alasmalang Banyuwangi. Right, simple concrete bridge*)

Ukuran jembatan bisa dibuat lebih tinggi dan lebar sehingga mampu melewatkkan material banjir bandang. Gambar 7 dapat memberi ilustrasi kondisi jembatan tempat terjadi banjir bandang di Alasmalang Banyuwangi. Sebagai perbandingan adalah konstruksi jembatan beton sederhana yang mampu meloloskan volume banjir yang lebih besar.
