RETAK KOROSI TEGANGAN PADA PRESSURE INDICATOR LINE TUBE

A. Djoko Wiyono dan Yusuf Afandi

UPT-LUK BPP TEKNOLOGI, Kawasan PUSPIPTEK Serpong

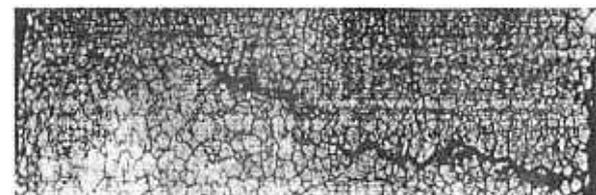
Pada spesimen potongan melintang menunjukkan adanya retak interkristalin dimulai dari kedua sisi diameter luar dan dalam *tube* dan tampak dari diameter luar awal retak kristalin lebih parah serta terisi dengan endapan korosi (Gambar 4).

Gambar 4. Penjaluran retak interkristalin dari diameter dalam dan luar tube (perbesaran 50 X; Etsa Vilela's)

metalografi ada indikasi kuat bahwa *pressure indicator tube* mengalami retak di daerah *elbow* akibat mekanisme *Intercrystalline Stress Corrosion Cracking* (ISCC). Dalam kasus ini SCC dominan terjadi di daerah *elbow* sisi cekung dan pada diameter luar *tube* (Gambar 4) dibandingkan *elbow* sisi cembung pada sisi diameter luar (Gambar 6). Menurut salah satu referensi bahwa "SCC hanya terjadi di bawah pengaruh tegangan sisa atau yang diterima dan bersifat tarik, sedangkan tegangan tekan tidak berpengaruh". [1]

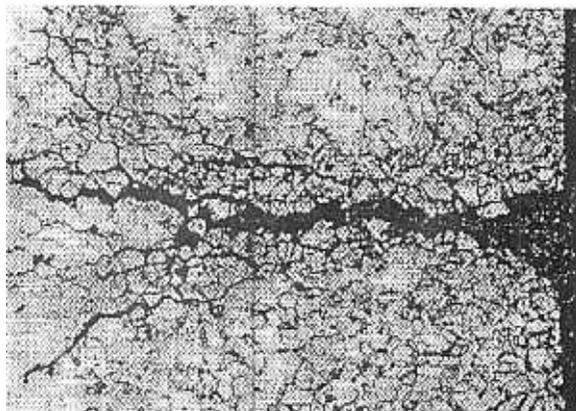
Permukaan patahan atau retakan berbentuk kasar, iregular dan di bawahnya mengandung retak interkristalin yang terisi dengan endapan korosi. Ada indikasi bahwa retak bercabang interkristalin dimulai dari sisi diameter luar dan terisi endapan korosi, karena lebih parah dibandingkan dengan retak serupa pada diameter dalam *tube*. Retak bercabang interkristalin dan

terisi endapan korosi juga tampak dengan jelas pada spesimen potongan memanjang dan sejajar permukaan *tube* (Gambar 5).

Gambar 5. Diameter luar sisi cekung memperlihatkan retak bercabang interkristalin, tampak di dalam retakan terisi dengan produk korosi (Perbesaran 50 X; Etsa Vilela's)

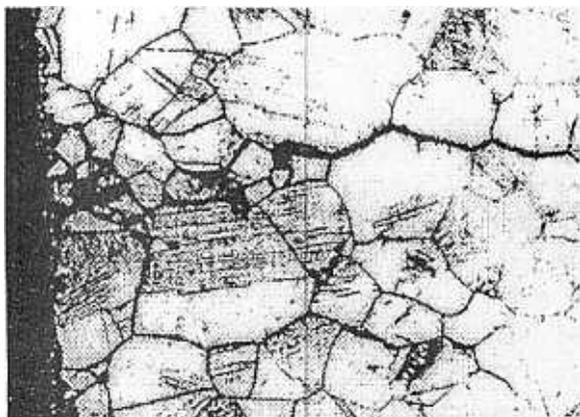
Berdasarkan hasil pemeriksaan terhadap spesimen tersebut di atas, retak bercabang interkristalin yang terisi endapan korosi dan diketemukannya pada diameter luar sisi cekung ternyata lebih parah dibandingkan dengan diameter luar sisi cembung (Gambar 6).

Gambar 6. Diameter luar sisi cembung juga tampak retak bercabang interkristalin (perbesaran 200 X; Etsa Vilela's)
