PENDEKATAN COASTAL CELL UNTUK PENGELOLAAN PANTAI KABUPATEN TEGAL JAWA TENGAH

Syaefudin

Pusat Pengkajian dan Penerapan Teknologi Inventarisasi Sumberdaya Alam
Deputi Bidang Teknologi Pengembangan Sumberdaya Alam BPPT

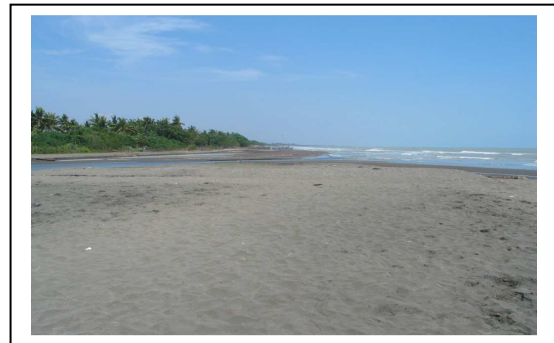
STA – 1 (Muara S. Pakijangan)

Lokasi Pengamatan – 1, terletak di Muara Sungai Pakijangan, Kabupaten Tegal atau tepatnya pada koordinat $06^{\circ} 52' 25,2''$ LS dan $109^{\circ} 17' 21,3''$ BT. Pada muara terlihat adanya pembelokan arah aliran sungai ke barat dengan ujungnya berupa spit ke barat (foto 1).

Foto 1. Muara Sungai Pakijangan Terjadi Pembelokan Aliran ke Arah Barat.

Pantai tersusun oleh pasir berukuran sedang, dengan lebar 5 – 10 meter, dengan kelerengan sekitar 3 derajat.

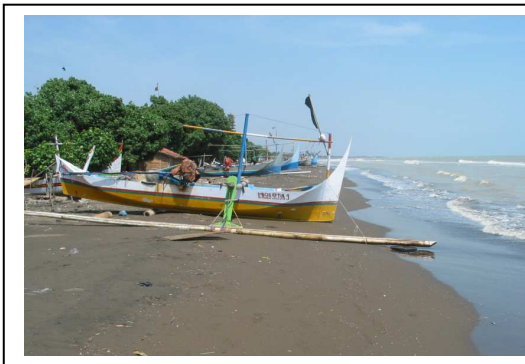
STA – 2 (Surodadi)

Lokasi Pengamatan – 2, terletak di pantai sebelah utara Pasar Surodadi, Kecamatan Surodadi, Kabupaten Tegal atau tepatnya pada koordinat $06^{\circ} 52' 25,7''$ LS dan $109^{\circ} 16' 45,4''$ BT. Terlihat pantai mengalami gejala kemunduran sekitar 100

meter dari tahun 90'an, tersusun oleh pasir berukuran sedang, terdapat fragmen moluska, kelerengan antara $3^{\circ} - 4^{\circ}$, lebar 5 – 10 meter dataran di belakang pantai berupa pohon waru dan pemukiman penduduk (foto 2).

Foto 2. Kondisi Pantai Di Sebelah Utara Pasar Surodadi Kecamatan Surodadi, Kabupaten Tegal.

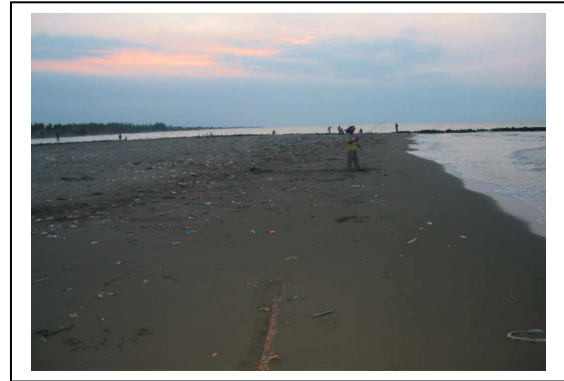
STA – 3 (Jeti Surodadi)

Lokasi Pengamatan – 3, terletak di Jeti TPI Surodadi, Kecamatan Surodadi, Kabupaten Tegal atau tepatnya pada koordinat $06^{\circ} 52' 21,0''$ LS dan $109^{\circ} 16' 4,2''$ BT. Jeti dibangun pada sisi kanan – kiri muara sungai tujuannya selain untuk mencegah penutupan muara oleh sedimen juga untuk tempat pendaratan perahu nelayan yang akan menjual ikannya di TPI (foto 3).

Dari pengamatan lapangan terlihat bahwa Jeti sebelah kanan/timur muara sudah dilakukan perpanjangan dua kali lebih panjang dari Jeti sebelah barat, hal ini dilakukan untuk menghindari *passing* pasir yang ada di sebelah timur Jeti. Akibatnya terjadi endapan atau akresi pantai di sebelah timur Jeti sebelah timur mencapai sekitar 100 meter pada tiga tahun terakhir, sedangkan pantai di sebelah barat muara terjadi erosi yang cukup parah, terlihat pantai mundur lebih kurang 100 meter dari garis pantai awal.

Foto 3. Pantai Di Sebelah Timur Jeti Surodadi Mengalami Akresi

Pantai tersusun oleh endapan pasir berwarna abu-abu kehitaman berukuran sedang dengan beberapa fragmen cangkang moluska, lebar pada sisi sebelah timur Jeti sekitar 200 meter dari garis pantai lama dengan kelerengan $2 - 3^{\circ}$.

Panjang erosi yang terjadi di daerah hilir jeti dapat mencapai 4-5 kali panjang Jeti atau bangunan yang menjorok ke laut. Proses seperti ini dapat dijumpai di Jeti Surodadi dan di Jeti Pelabuhan. Pada wilayah Surodadi terlihat bahwa akibat bangunan Jeti Surodadi mengakibatkan erosi di sebelah baratnya sampai dengan Pantai Purwahamba. Begitu juga dengan Jeti Pelabuhan Tegal dimana terjadi kerusakan pantai di bagian baratnya.

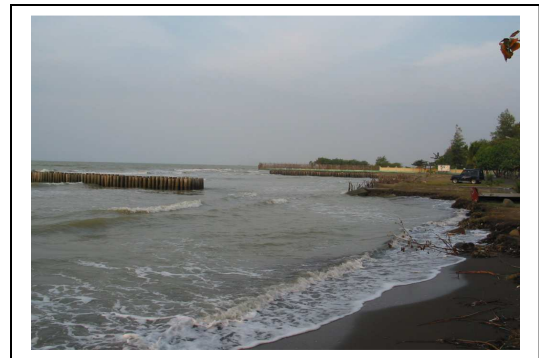
STA – 4 (Purwahamba)

Lokasi Pengamatan – 4, terletak di bagian timur pantai wisata Purwahamba perbatasan dengan Pantai Sosro Kabupaten Tegal atau tepatnya pada koordinat $06^{\circ} 52' 18,1''$ LS dan $109^{\circ} 15' 13,3''$ BT. Dari pengamatan lapangan terlihat bahwa pantai mengalami erosi cukup parah, terlihat adanya struktur Krib sebagai penahan gelombang yang diletakkan di perairan (foto 4). Menurut informasi penduduk pantai mundur lebih dari 250 meter dalam kurun waktu sepuluh terakhir.

Foto 4. Kondisi Pantai Purwahamba Di Tengah Terlihat Adanya Bangunan Penahan Ombak, Latar Belakang Pantai Sosro.

Sebelah timur dari pantai Purwahamba terdapat pantai milik Sosro, terlihat pantai dikelilingi sea wall untuk menahan erosi, akibatnya pantai Purwahamba yang terletak di sebelah baratnya mengalami erosi yang cukup parah. Pantai Purwahamba sendiri tersusun oleh endapan pasir berwarna abu-abu kehitaman, berukuran sedang dengan lebar pantai sekitar 5 meter.

Masalah kerusakan pantai di sekitar pantai Wisata Purwahamba merupakan masalah yang klasik yaitu dengan adanya Jeti TPI Surodadi yang terletak di sebelah timur pantai wisata dengan panjang lebih dari 250 meter, mengakibatkan erosi pada pantai sebelah baratnya dengan panjang lebih dari 3 km ke arah barat meliputi areal pantai wisata Sosro dan Purwahamba terus ke arah barat. Hal ini dapat terjadi karena angkutan muatan sedimen yang berasal dari arah timur terhalang oleh Jeti Surodadi, menyebabkan terjadinya sedimentasi di daerah hulu jeti Surodadi (*up - drift*) dan erosi di daerah hilir jeti (*down - drift*). Oleh karena erosi pantai cukup panjang pada daerah wisata maka penanganannya hampir sama dengan pantai Slamaran dapat dilakukan alternatif sebagai berikut :

Keadaan kerusakan pantai di Purwahamba dan sekitarnya tidak akan terjadi jika dilakukan pemeliharaan berupa pemindahan pasir dari bagian hulu ke hilir (*sand by passing*). Usaha yang dilakukan agar tidak terjadi kerusakan pantai seperti ini adalah dengan memindahkan endapan sedimen dari lokasi sedimentasi (timur Jeti Surodadi) secara rutin ke lokasi hilir jeti sehingga proses keseimbangan tetap berjalan. Pemindahan sedimen ini dapat dilakukan gotong-royong bergantian antara kelompok nelayan setempat ataupun instansi yang bertanggung jawab terhadap bangunan pantai. Besarnya sedimen yang dipindahkan pertahun sebesar angkutan net sedimen transport (lebih kurang 5.000 m³/th). Keuntungan dari alternatif pertama adalah dengan pendekatan ini kita masih memperoleh pantai yang baik dan para wisatawan yang datang tidak terganggu oleh adanya struktur bangunan pantai. Kekurangan dari alternatif ini

Alternatif ini adalah kombinasi antara bangunan pantai dengan pemindahan sedimen. Karena pada umumnya pantai ditempati oleh fraksi pasir maka upaya untuk penanggulangan erosi di sekitar Pantai Wisata Purwahamba dan sekitarnya adalah dengan dibangunnya jeti/krib tegak lurus pantai. Pantai antara dua krib yang berturutan merupakan pantai yang stabil, bentuk garis pantainya akan tergantung dari panjang dan jarak antar krib serta arah datangnya gelombang, digambarkan dengan metoda parabolik.

Setelah terbentuk krib/jeti tahap selanjutnya dilakukan usaha dengan memindahkan endapan sedimen dari lokasi sedimentasi secara rutin ke lokasi antar krib untuk memperoleh dan mempercepat proses keseimbangan pantai. Agar penanganan secara terpadu maka hendaknya pembuatan krib dilakukan sampai dengan sebelah barat pantai Purwahamba dengan jarak tertentu. Alternatif – 2 ini akan diperoleh pantai berpasir di antara krib, sehingga pantai masih dapat dimanfaatkan untuk areal wisata.

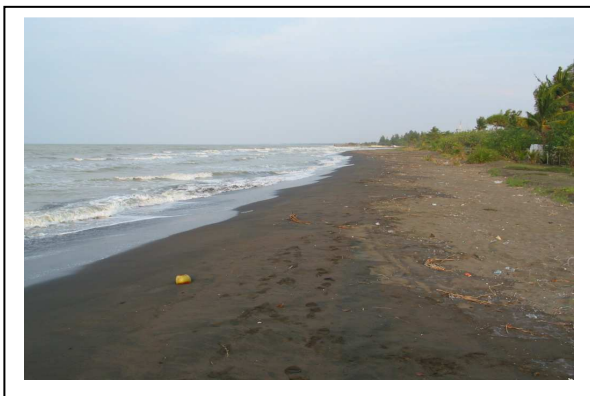
STA – 5

Lokasi Pengamatan – 5, terletak lebih kurang 4 km di sebelah barat pantai wisata Purwahamba atau tepatnya pada koordinat 06° 52' 14,1" LS dan 109° 14' 56,1" BT. Dari pengamatan lapangan terlihat bahwa pantai cenderung mundur, terlihat adanya struktur cerucuk bambu sebagai penahan gelombang yang diletakkan tegak lurus pantai (foto 5).

Foto 5. Kondisi Pantai Pada Stasiun Pengamatan – 5

Pantai tersusun oleh endapan pasir berwarna abu-abu kehitaman, berukuran sedang, serta dijumpainya beberapa fragmen cangkang moluska, lebar pantai berkisar antara 3 – 5 meter dengan kelerengan 4 ° – 7 ° . Dataran di belakang pantai ditumbuhi pohon waru, kelapa serta tanaman perdu lainnya.

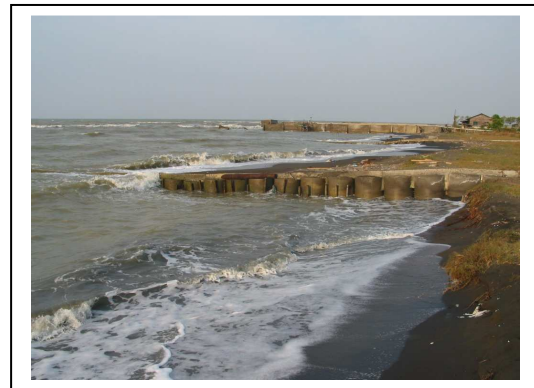
STA – 6 (Maribaya)

Lokasi Pengamatan – 6, terletak di pantai kampung Maribaya, Kecamatan Kramat, Tegal atau tepatnya pada koordinat 06° 51' 49,3" LS dan 109° 13' 17,1" BT. Dari pengamatan lapangan terlihat bahwa pantai rusak parah, terlihat adanya struktur Krib dari susunan gorong-gorong saluran air yang dimaksudkan selain untuk penahan erosi juga untuk

menahan sedimen (pasir) yang dibawa oleh arus sejajar pantai (foto 6) .

Foto 6. Kondisi Pantai Maribaya Yang Rusak Parah Walau Ada Krib, Tidak Dijumpai Adanya Sedimen Yang terperangkap.

Pembuatan waduk (Bendungan) di daerah hulu sungai dapat mengurangi pasokan sedimen ke muara sungai, yang menyebabkan terjadinya perubahan keseimbangan pantai. Proses ini dapat diidentifikasi di sekitar pantai Maribaya Kabupaten Tegal. Erosi Pantai Maribaya terletak di sebelah barat sungai Cacaban yang secara alami merupakan sungai yang mengalirkan pasokan sedimen dari daerah hulu ke pantai. Kenampakan lapangan di sebelah timur dan barat pantai Maribaya memperlihatkan arah net sedimen transport ke barat. Secara alami jika di pantai Maribaya dibuat struktur yang menjorok ke laut maka akan terjadi pengendapan di sebelah timur (*up – drift*) dan terjadi erosi di daerah hilir (*down – drift*) struktur tersebut. Akan tetapi kenampakan di lapangan memperlihatkan bahwa adanya struktur di pantai Maribaya tidak diketemukan adanya sedimentasi di daerah hulu struktur akan tetapi baik di hulu dan hilir terjadi erosi (foto 6). Hal ini berarti bahwa tidak adanya pasokan sedimen yang dialirkan melalui Sungai Cacaban dan sekitarnya ke pantai. Kenyataan ini didukung dengan adanya

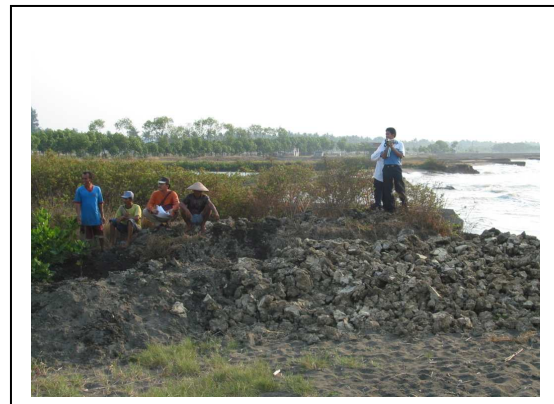
Puluhan hektar lahan tambak habis tertelan gelombang dan menurut informasi penduduk garis pantai mundur lebih dari 1 km dari tahun 80'an. Proses erosi sampai sekarang masih berlangsung, hal ini terlihat dari kondisi pantai yang relatif terjal dan sangat sedikitnya endapan pasir/sedimen yang dijumpai di pantai (foto 7).

Foto 7. Kondisi Pematang Tambak Pantai Maribaya, Kabupaten Tegal Yang Habis Tertelan Gelombang.

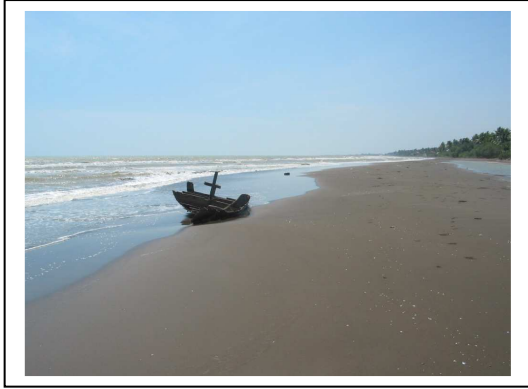
STA – 7 (Munjungagung)

Lokasi Pengamatan – 7, terletak di pantai kampung Munjungagung, Kecamatan Kramat, Kabupaten. Dari pengamatan lapangan terlihat bahwa pantai mempunyai kecenderungan akresi (foto 8).

Foto 8. Kondisi Pantai Munjungagung, Selalu Maju (Akresi).

Pantai Munjungagung tersusun oleh pasir berwarna abu-abu kehitaman berukuran sedang, terdapat fragmen moluska, kelerengan antara $3^{\circ} - 4^{\circ}$, lebar 5 – 10 meter dataran di belakang pantai berupa pohon waru dan pemukiman penduduk.

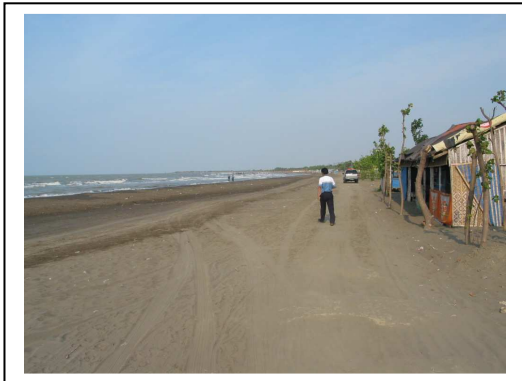
STA – 8 (Pantai Alam Indah)

Lokasi Pengamatan – 8, terletak di Pantai Wisata Alam Indah (PAI) Kota Tegal atau tepatnya pada koordinat $06^{\circ} 50' 51,8''$ LS dan $109^{\circ} 08' 18,1''$ BT. Dari pengamatan lapangan terlihat bahwa pantai mempunyai kecenderungan maju (akresi), karena pada bagian sisi barat dari pantai PAI ini dibatasi oleh Jeti Pelabuhan Kota Tegal yang belum mengalami *Passing* (foto 9) .

Foto 9. Kondisi Pantai Alam Indah Kota Tegal, Yang Selalu Maju (Akresi).

Pantai Alam Indah berbentuk parabolik tersusun oleh pasir berwarna abu-abu kecoklatan berukuran sedang sampai halus, kelerengan antara $2^{\circ} - 3^{\circ}$, lebar 10 – 25 meter dataran di belakang pantai berupa pohon waru dan semak-semak.

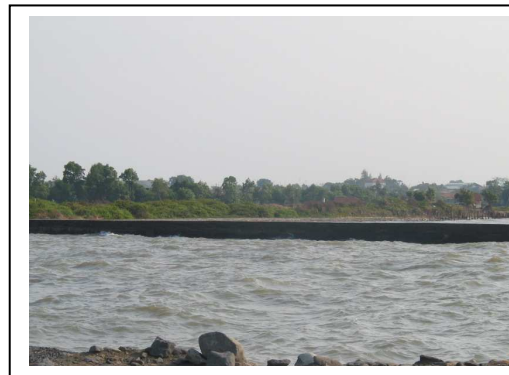
STA – 9 (Jeti Pelabuhan)

Lokasi Pengamatan – 9, terletak di Jeti sebelah timur Pelabuhan Kota Tegal berjarak lebih kurang 500 meter sebelah barat STA-8 atau tepatnya pada koordinat $06^{\circ} 50' 50,6''$ LS dan $109^{\circ} 08' 9,9''$ BT. Dari pengamatan lapangan terlihat bahwa pantai di sebelah timur Jeti mempunyai kecenderungan maju (akresi), sedangkan di sebelah barat Jeti mengalami erosi cukup parah, hal ini terlihat dengan adanya struktur tetraport yang dibangun untuk menanggulangi kerusakan pantai (foto 10) .

Pantai tersusun oleh pasir berwarna abu-abu kecoklatan berukuran sedang sampai halus, kelerengan antara $2^{\circ} - 3^{\circ}$.

Foto 10. Kondisi Ujung Jeti Pelabuhan Tegal, Terlihat Sebelah Barat Jeti Terjadi erosi Yang Cukup Parah. (Difoto Menghadap Ke Barat).
