EVALUASI PENATAAN KAWASAN AMAN AKIBAT BENCANA TSUNAMI ACEH 26 DESEMBER 2004 CONTOH KASUS DI PANTAI KOTA MEULABOH, KABUPATEN ACEH BARAT

Heru Sri Naryanto

PTLWB-TPSA, BPPT, Jl. MH Thamrin 8, Jakarta

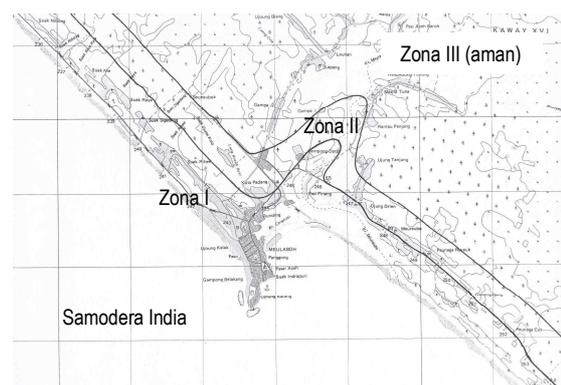
- Zona I : Kerusakan sangat tinggi, akibat energi gelombang
- Zona II : Kerusakan tinggi, akibat aliran dan pengendapan material debris
- Zona III : Daerah aman

Hasil pengamatan tingkat kerusakan bangunan di Kota Meulaboh dapat dibagi menjadi tiga (3) bagian, yaitu wilayah Kota Meulaboh dengan permukiman rapat, wilayah barat laut kota sampai perbatasan dengan Samantiga, dan wilayah tenggara kota. Berdasarkan dari besarnya pengaruh gelombang tsunami terhadap kerusakan bangunan, daerah pengamatan dibagi menjadi 3 zona, yaitu Zona I (zona sangat berbahaya karena pengaruh arus gelombang sangat dominan), Zona II (zona bahaya yang didominasi oleh pengaruh genangan) dan Zona III (aman terhadap tsunami). Secara umum Zona I menempati daerah sepanjang pantai dengan lebar kurang lebih 1 km ke arah darat, Zona II berada diluar Zona I sampai sejauh sekitar 2 km dari garis pantai, sementara Zona III terletak lebih dari 2 km dari garis pantai. Meskipun demikian, ada beberapa daerah penyimpangan, yaitu (1) untuk daerah kota, Zona I lebih jauh ke darat (corong teluk) dan sebaran tidak merata karena sangat dipengaruhi oleh keberadaan gedung-gedung tinggi di sebelah barat dayanya (mulut teluk), (2) untuk daerah dekat sungai, invasi gelombang tsunami lebih jauh masuk ke darat. Sementara Zona III merupakan zona yang aman terhadap bencana tsunami (Gambar 2).

Gambar 2. Zonasi kerusakan akibat terjadinya gempa dan tsunami di Kota Meulaboh dan sekitarnya untuk penataan kawasan pantai

- Zonasi kerusakan akibat terjadinya bencana tsunami sampai sejauh sekitar 2 km dari garis pantai, untuk menghindari bencana serupa maka pembangunan kembali permukiman penduduk akan lebih aman berada di Zona III diluar zona bencana tsunami.

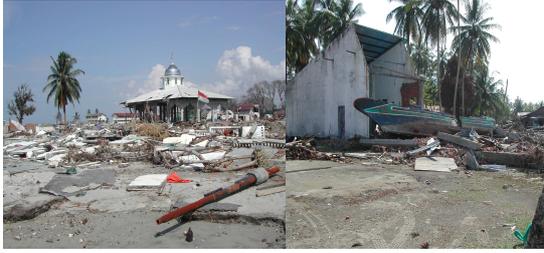
Gambar 3. Bangunan yang sebagian besar hancur rata dengan tanah dengan menyisakan bekas bangunan masjid di daerah Ujung Karang (atas), dan permukiman penduduk padat yang hancur terlihat bangkai kapal yang terdampar sampai sejauh 1 km dari garis pantai (bawah) di pantai Kota Meulaboh.

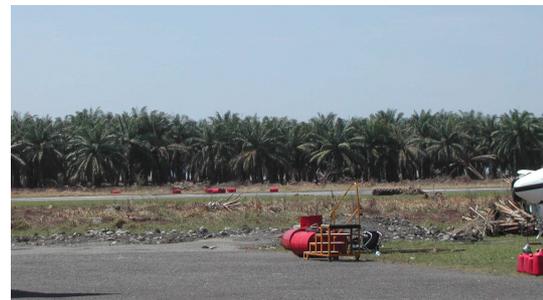
Hasil kajian lapangan tanaman kelapa sawit yang rapat dan berlapis di sekitar pantai bisa menahan gelombang tsunami dan melindungi Bandara Cut Nyak Dien (Gambar 4). Demikian pula keberadaan pohon kelapa juga sangat membantu dalam menahan gelombang tsunami di Kota Meulaboh, semakin rapat semakin kuat dalam memproteksi kawasan di belakangnya.

Gambar 4. Perlindungan kawasan Bandara Cut Nyak Dien dengan pohon kelapa yang berlapis dengan pohon kelapa sawit sangat membantu dalam meredam kerusakan yang terjadi.
