# ANALISA KERUSAKAN CONNECTING ROD PADA MESIN DIESEL KENDARAAN BERMOTOR

Balai Besar Teknologi Kekuatan Struktur, Badan Pengkajian dan Penerapan Teknologi

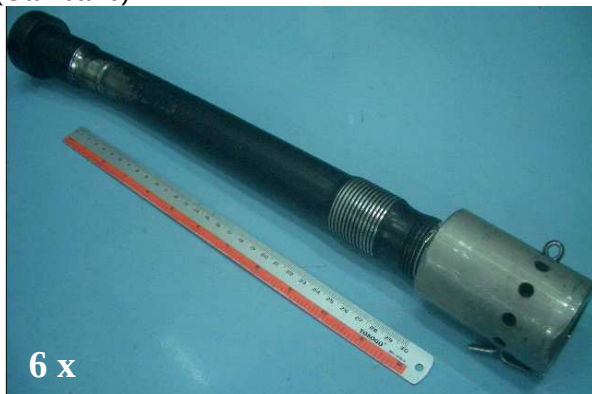
Gambar 1. Kondisi visual benda uji baut *connecting rod cylinder* yang patah

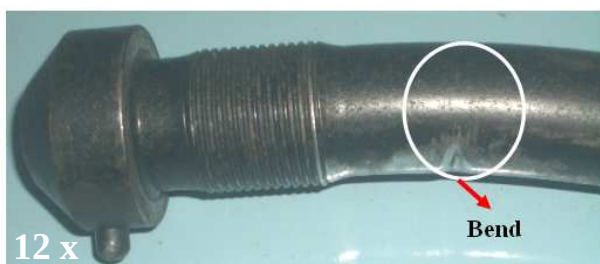
Pemeriksaan secara visual pada permukaan material baut *connecting rod cylinder* (Gambar 1) terlihat adanya deformasi plastis akibat beban pukulan berulang berupa *bend* / bengkok (Gambar 2), *discoloration* (perubahan warna), dan tanda terkena tumbukan tepat di daerah lekukan tegak lurus dengan panjang pipa (Gambar 3). Hal ini mengindikasikan bahwa material baut *connecting rod cylinder* mengalami tumbukan dengan partikel keras.

Gambar 2. Foto kondisi visual permukaan luar baut *connecting rod cylinder* yang patah berupa deformasi plastis (*bend* / bengkok)

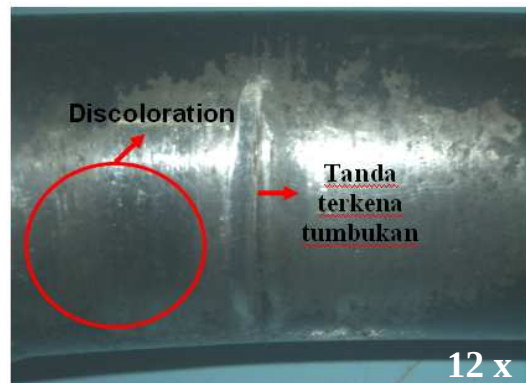
Gambar 3. Foto kondisi visual permukaan luar baut *connecting rod cylinder* yang patah berupa *discoloration* (perubahan warna) dan tanda terkena tumbukan

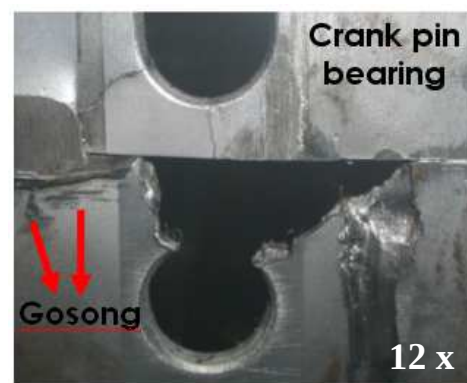
Selain itu, juga ditemukan kerusakan pada material *crank pin bearing* berupa permukaan gosong / kehitaman (Gambar 4) dan banyak ditemukan *chipping* / gompel (Gambar 5) lalu diikuti dengan adanya penemuan pecahnya lining silinder yang diindikasikan akibat bertumbukan dengan material baut *connecting rod cylinder*

Gambar 4. Foto kondisi visual permukaan luar *crank pin bearing* yang rusak berupa permukaan gosong (kehitaman)

Sedangkan dari pemeriksaan yang dilakukan, ditemukan adanya masalah pada material *crack pin bearing* berupa permukaan yang kehitaman (gosong) (Gambar 4) dan *chipping* / gompel (Gambar 5). Hal ini mengindikasikan terjadi masalah pada sistem pendingin dan pelumasan berupa penurunan *supply lubricating oil* pada komponen material *crack pin bearing*, sehingga pengaruh faktor kesalahan mekanik dapat menjadi tinjauan dalam pembahasan ini [Tucker R.C, 2003].

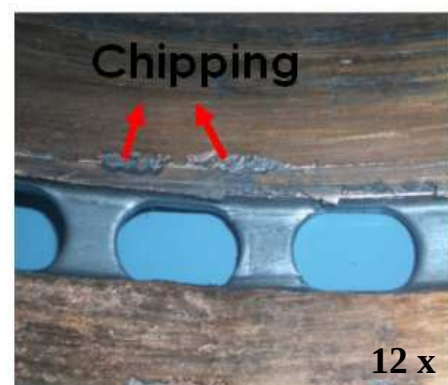
Gambar 5. Foto kondisi visual permukaan luar *crank pin bearing* yang rusak berupa *chipping* / gompel akibat tergerus

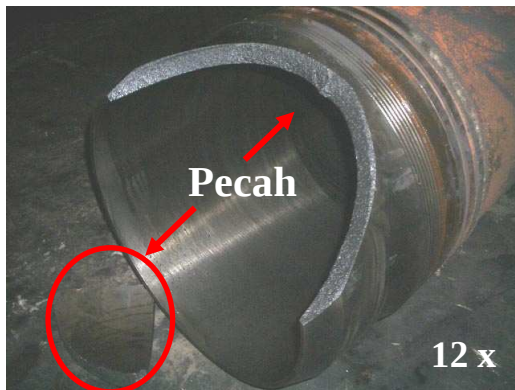
Gambar 6. Foto kondisi visual *lining cylinder* yang pecah

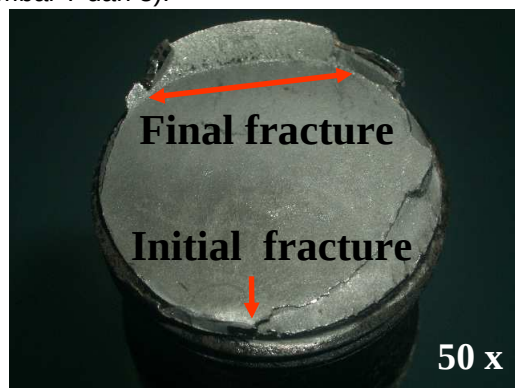
Pada baut *connecting rod cylinder* ditemukan adanya indikasi fatigue berupa *beach mark* (Gambar 7 dan 8).

Gambar 7. Patahan baut *connecting rod cylinder*

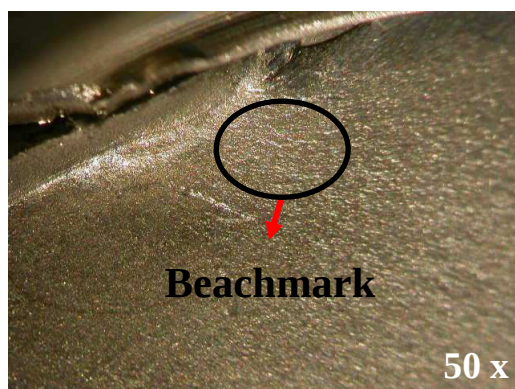
Gambar 8. Penampakan makro patahan baut *connecting rod cylinder*

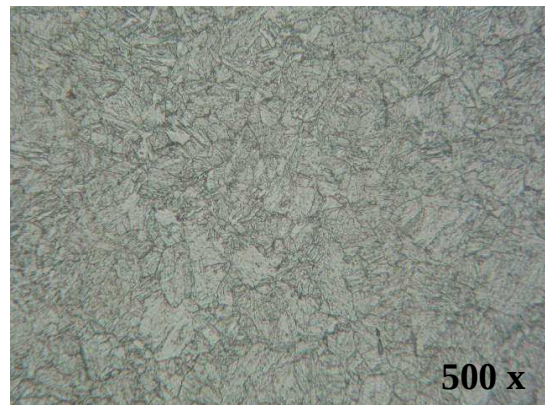
Pemeriksaan struktur mikro penampang melintang dilakukan pada baut *connecting rod cylinder* (Gambar 1). Secara umum struktur mikro baut *connecting rod cylinder* terdiri dari martensite temper (Gambar 9). Pada pemeriksaan struktur mikro nampak jelas adanya retak sekunder di samping retak utama (Gambar 10).

Gambar 9. Struktur mikro penampang melintang baut *connecting rod cylinder* berupa martensite temper. Perbesaran : 500 x. Etsa : nital 3 %

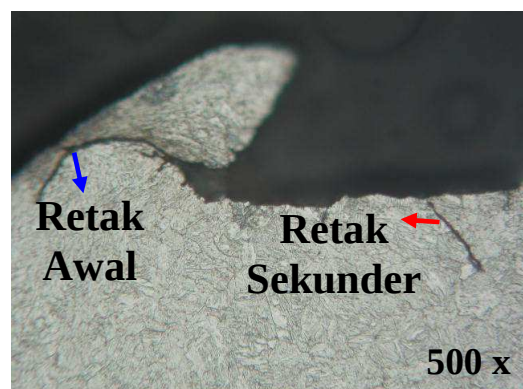
Gambar 10. Retak awal dan retak sekunder pada permukaan patahan baut *connecting rod cylinder*. Perbesaran : 500 x. Etsa : nital 3 %

Dengan adanya retak awal berupa retak mikro akibat beban tarik dinamis dari pergerakan piston, *lining cylinder*, *crank pin bearing*, dan *crank shaft* ketika mesin diesel bekerja maka terjadi penjaran retak. Penjaran retak ini terus berkembang pada penampang sisa baut *connecting rod* sampai material baut *connecting rod cylinder* tersebut tidak sanggup lagi menahan beban tarik dinamis sehingga terjadi patah. Selain itu pada bagian permukaan patahan juga menunjukkan adanya retak sekunder di samping retak utama yang menyebabkan baut *connecting rod cylinder* patah.

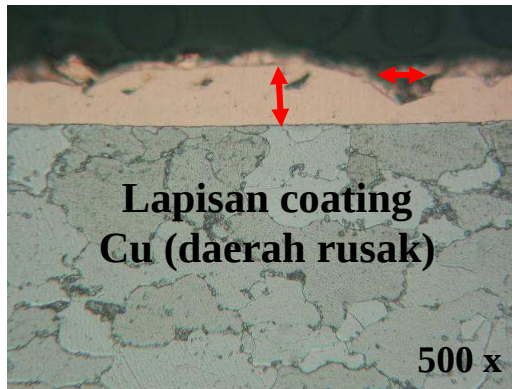
Pada pemeriksaan struktur mikro material crank pin bearing memberikan indikasi adanya degradasi penipisan lapisan coating (*Babbitt Metal*) Cu (Gambar 11) akibat bereaksinya lapisan coating Cu dengan panas yang dihasilkan dari gesekan tinggi antara permukaan *crank pin bearing* dengan *crank shaft* di daerah yang rusak sehingga menyebabkan lapisan coating tersebut semakin terdegradasi dan menipis. Sedangkan pada daerah yang tidak rusak, lapisan coating Cu bentuknya tetap dan tidak mengalami penipisan (Gambar 12) [R.C Tucker, 2003].

Gambar 11. Potongan sampel *crank pin bearing* memperlihatkan adanya degradasi penipisan lapisan coating Cu / babbitt. Perbesaran : 500 x. Etsa : nital 3 %

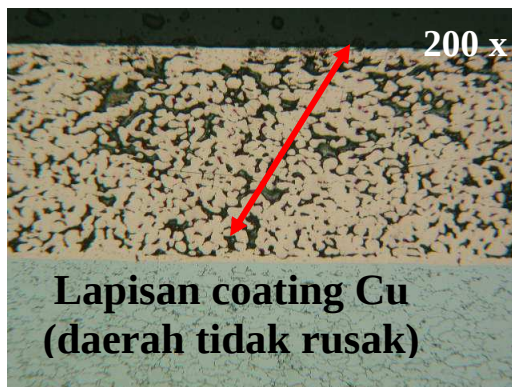
Gambar 12. Potongan sampel *crank pin bearing* memperlihatkan adanya lapisan coating Cu yang belum terdegradasi. Perbesaran : 500 x. Etsa : nital 3 %

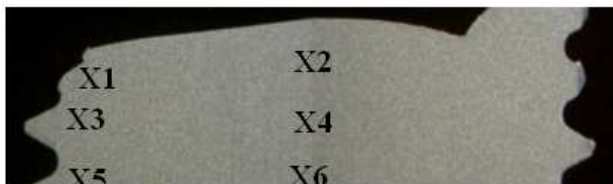
Dari hasil pengujian kekerasan pada sampel material baut *connecting rod cylinder* menunjukkan bahwa nilai kekerasan material antara 301 – 315 HB. Hal ini menunjukkan kesesuaian terhadap nilai kekerasan mikrostruktur martensite temper.

Gambar 13. Lokasi pengujian kekerasan material baut *connecting rod cylinder* (Tanda X)

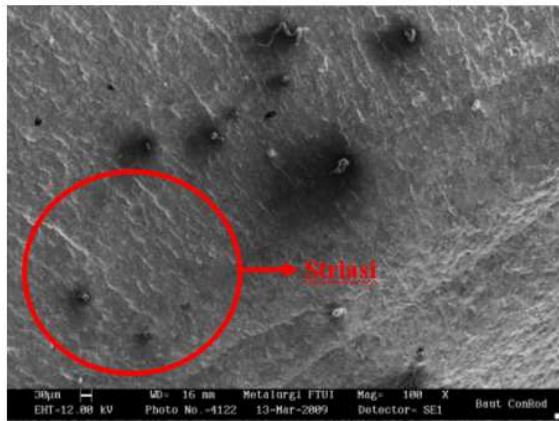
Hasil analisa SEM (*Scanning Electron Microscope*) pada material baut *connecting rod cylinder* yang rusak menunjukkan adanya indikasi *fatigue* berupa striasi (Gambar 14-15).

Gambar 14. Permukaan patahan baut *connecting rod cylinder* menunjukkan adanya indikasi fatigue berupa striasi

Pada permukaan baut *connecting rod cylinder* yang patah ditemukan adanya indikasi retak fatigue berupa striasi (Gambar 14-15). Indikasi penjaran retak diduga akibat beban tarik dinamis secara *high cycle* dan prosesnya berlangsung cepat.

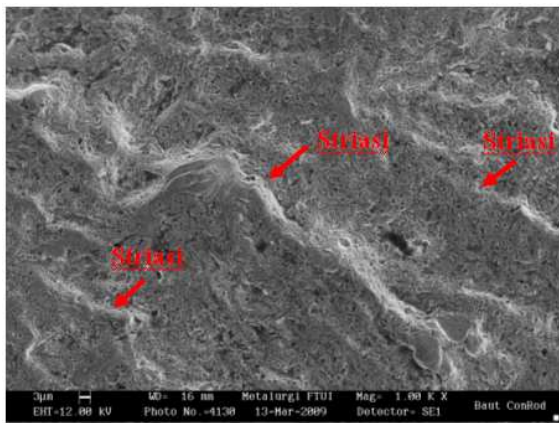
Gambar 15. Perbesaran Gambar 14

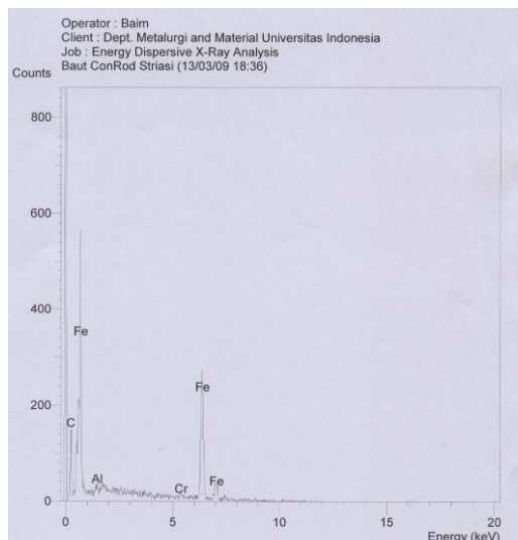
Sedangkan dari hasil analisa EDAX (*Energy Dispersive Analysis X-ray*) tidak ditemukan adanya elemen asing seperti unsur penyusun inklusi (Mn, S, dll). Element-element lainnya yang muncul merupakan hasil dari analisa EDAX merupakan unsur dari material baut *connecting rod cylinder* seperti C, Al, Cr, Fe (Gambar 16).

Gambar 16. Hasil analisa EDAX baut di *connecting rod cylinder*
