ANALISIS PENGARUH PENGOPERASIAN BEBAN-BEBAN NON-LINIER TERHADAP DISTORSI HARMONISA PADA BLUE POINT BAY VILLA & SPA

I Putu Alit Angga Widiyantara¹, I Wayan Rinas², Antonius Ibi Weking³

Jurusan Teknik Elektro, Fakultas Teknik Universitas Udayana

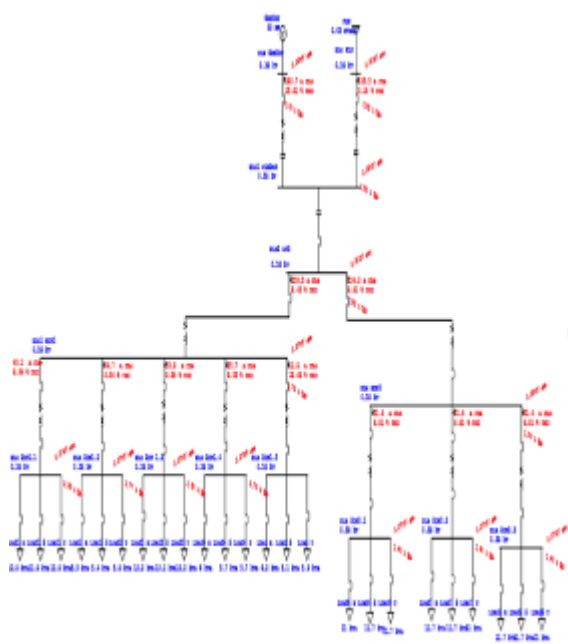
Gambar 4. Hasil *running* simulasi THD_I dan THD_V

Berikut merupakan hasil *running* simulasi THD_i dan THD_v pada sistem jaringan Blue Point Bay Villa & Spa menggunakan simulasi sesuai dengan Gambar 4.

Tabel 9 dapat dilihat bahwa nilai THD_I pada SDP 1.1 sebesar 8,94 %, SDP 1.2 sebesar 8,94 %, SDP 1.3 sebesar 8,94 %, SDP 1.4 sebesar 8,93 % dan persentase THD_I paling besar terdapat di SDP 1.5 sebesar 19,48 %. Hal ini dikarenakan beban non-linier yang terdapat di SDP 1.5 dan beban masing - masing fasa di SDP 1.5 yang tidak seimbang. Nilai THD_I pada SDP 2.1, SDP 2,2 dan SDP 2,3 adalah sebesar 8,81%. Maka rata - rata nilai THD_I pada Blue Point Bay Villa & Spa sebesar 8,8 %.

Hasil simulasi menunjukkan nilai SDP 1.1 sebesar 2,82 %, SDP 1.2 sebesar 2,77 %, SDP 1.3 sebesar 2,83 %, SDP 1.4 sebesar 2,72% dan SDP 1.5 sebesar 2,71 %, sedangkan nilai THD_V pada SDP 2.1 sebesar 1,40%, SDP 2.2 sebesar 1,42 %, dan SDP 2.3 sebesar 1,40 %. Seluruh SDP memiliki per-sentase THD_V dibawah 5 %. Persentase THD_V paling besar terdapat di SDP 1.3 sebesar 2.83 % sedangkan persentase THD_V di SDP lainnya memiliki persentase rata-rata sebesar 2,72 %.

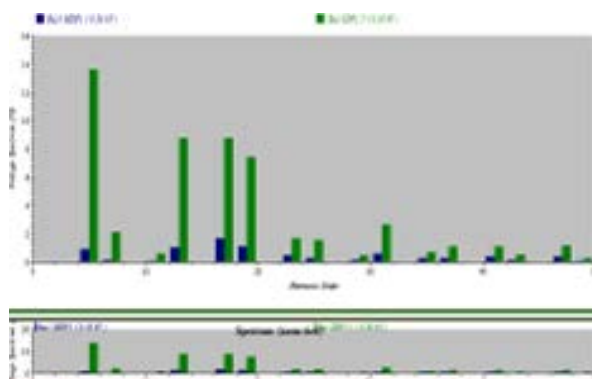
Gambar 5. Spektrum harmonik

Gambar 5 dan Gambar 6 menunjukkan bahwa saat sistem distribusi terdapat beban non-linier maka bentuk gelombang sinusoidal mengalami cacat gelombang atau terdistorsi.

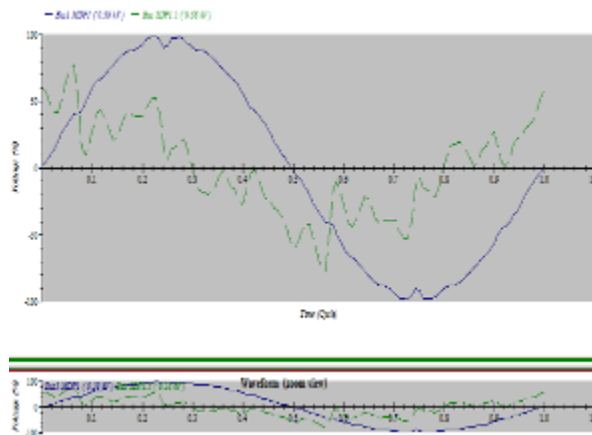
Gambar 6. Bentuk gelombang

- = Bus SDP 1.5
- = Bus MDP 1
