# ANALISA GANGGUAN SUTM 20 KV PENYULANG SENGGIRING 3 DI PT. PLN (PERSERO) AREA PONTIANAK

**Asnawi<sup>1</sup>, Dr. Ir. H.M. Iqbal Arsyad<sup>2</sup>, MT. Ir. Junaidi, M.Sc<sup>3</sup>**

<sup>1</sup>Mahasiswa Teknik Elektro, <sup>2,3</sup>Dosen Teknik Elektro,  
Program Studi Teknik Elektro Jurusan Teknik Elektro  
Fakultas Teknik Universitas Tanjungpura  
Email : [asnawi.wkb@gmail.com](mailto:asnawi.wkb@gmail.com)

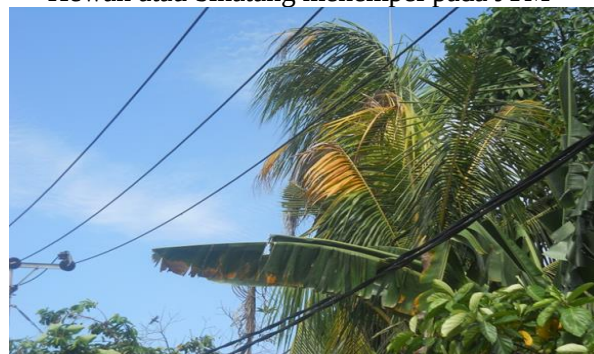
Gambar 1. Foto Pohon yang mengenai Jaringan  
Sumber : Irwan Wahyudin (2007)<sup>12</sup>

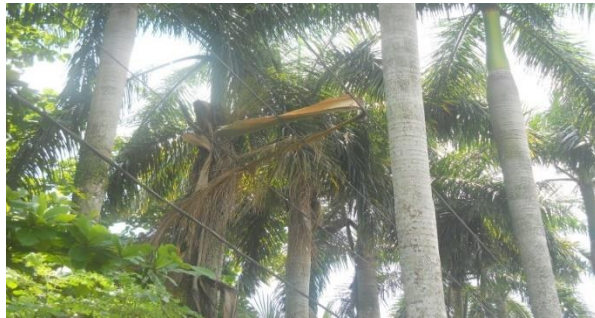
Gambar 2. Foto Pohon yang menempel Jaringan SUTM Sumber : Irwan Wahyudin (2007) <sup>12</sup>

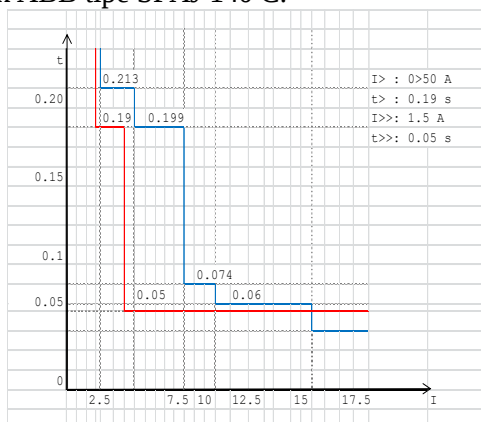
Gambar 8. Grafik Hasil Uji OCR CB.Mandor

Dari gambar 8. diatas terdapat perbedaan antara Hasil setting Relai Proteksi yang terpasang di sisi Uji coba sistem OCR nya. Sedangkan pada Gambar 9. Juga terlihat perbedaan antara hasil setting dengan hasil uji.

Dari Hasil data uji relai tersebut di dua lokasi yaitu CB. Mandor dan CB. Pahuman maka dapat dilihat bahwa karakteristik fungsi dari relai tersebut sudah tidak berfungsi maksimal lagi. Terdapat selisih waktu yang cukup signifikan terutama untuk relai GFR (*Ground Fault Relay*).

Maka dari hasil tersebut bisa disimpulkan bahwa ada perbedaan dan tidak berfungsinya relai tersebut sehingga harus dilakukan peremajaan relai dengan relai yang baru dan disetting sesuai dengan *cascade* proteksi pada penyulang Senggiring 3.

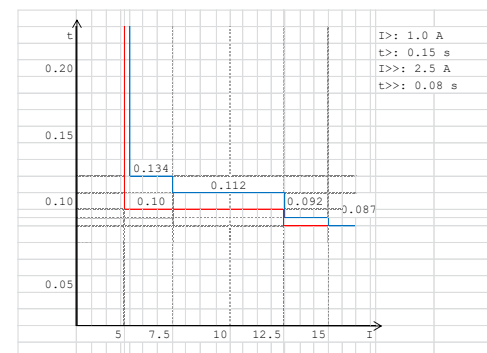
Gambar 10. Grafik Hasil Uji OCR CB.Pahuman

Dari gambar 10. dibawah ini terdapat perbedaan antara Hasil setting Relai Proteksi yang terpasang di sisi Uji coba sistem OCR nyadi CB. Pahuman.

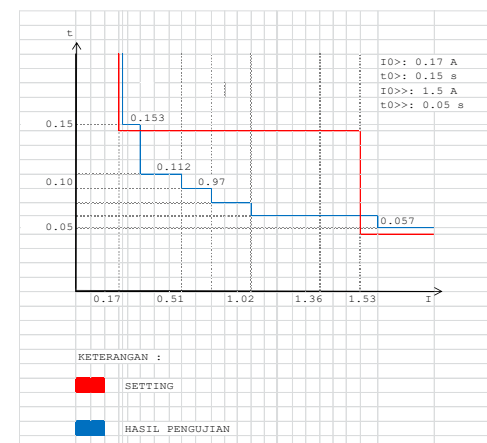
Gambar 11. Grafik Hasil Uji GFR CB.Pahuman

Sedangkan pada Gambar 11. pada pengujian di CB. Pahuman khususnya untuk uji coba sistem GFR pada CB nya juga mengalami perbedaan antar setting dan realisasi dilapangannya.

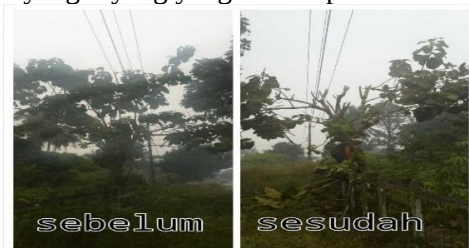
Gambar 17. Pemangkasan Pohon DiSenggiring 3

- Solusi teknis yang dilakukan adalah melakukan perhitungan arus gangguan hubung singkat dan melakukan pencocokan setting relai dengan peralatan proteksi yang sesuai dengan data dipenyulang Senggiring 3
- Pemeliharaan kabel SUTM secara berkala dengan memangkas ranting pohon atau batang pohon yang hampir atau sudah mengenai kabel SUTM dan membersihkan kabel SUTM dari benang-benang atau rangka layang-layang yang menempal.

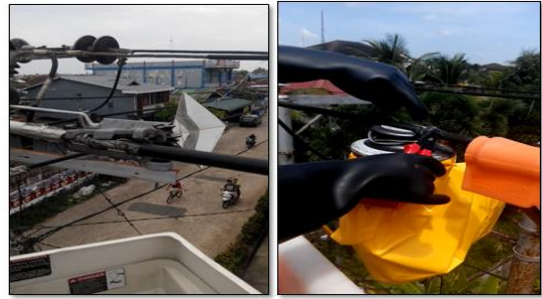
Gambar 18. Membersihkan Kawat Layang-layang

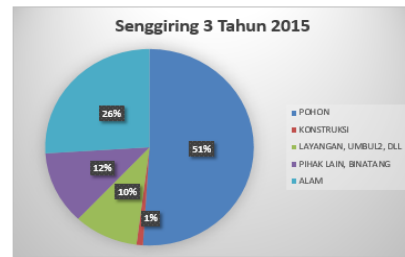
Gambar 20. Diagram Statistik Gangguan Senggiring 3 tahun 2015. Sumber : Laporan Data Gangguan Distribusi PT. PLN Area Pontianak

Pada gambar 20 dan 21 dibawah ini dapat kita lihat persentasi penyebab gangguan pada Senggiring 3 pada tahun 2015 dan 2016.

Dari gambar 20, gambar 21 dan gambar 22 diatas dapat dilihat ada perbaikan setelah dilakukan tindakan perbaikan terutama pemeliharaan yang dilakukan oleh petugas PLN. Ini sangat berpengaruh terutama dapat kita lihat dari persentasinya yaitu pada tahun 2015 untuk gangguan karena pohon sebanyak 51 %, pada tahun 2016 sebanyak 42 % dan pada tahun 2017 ini dari bulan Januari sampai dengan bulan Juli didapat gangguan akibat pohon hanya sebesar 35 %. Ini membuktikan ada tindakan perbaikan dan perubahan penurunan gangguan disisi ground atau pentanahan akibat gangguan pohon. Untuk kedepannya agar apa yang didapat ini bisa terus dilakukan dan dijaga oleh pihak PLN karena menyangkut kinerja kerja PLN yang bercermin dimata masyarakat selaku konsumen sebagai pengguna dan pemakai aliran listrik.
