Identifikasi Hazard dari Hasil Data *Free Span* pada Jalur Pipa Bawah Laut Lapangan Bekapai Menggunakan Data *Multibeam Echosounder* dan *Side Scan Sonar*

MUHAMMAD BIANA RAVENSKA, NI MADE RAI RATIH CAHYA PERBANI

Jurusan Teknik Geodesi
FTSP - Institut Teknologi Nasional, Bandung
Email: *ravenskabiana@yahoo.com*

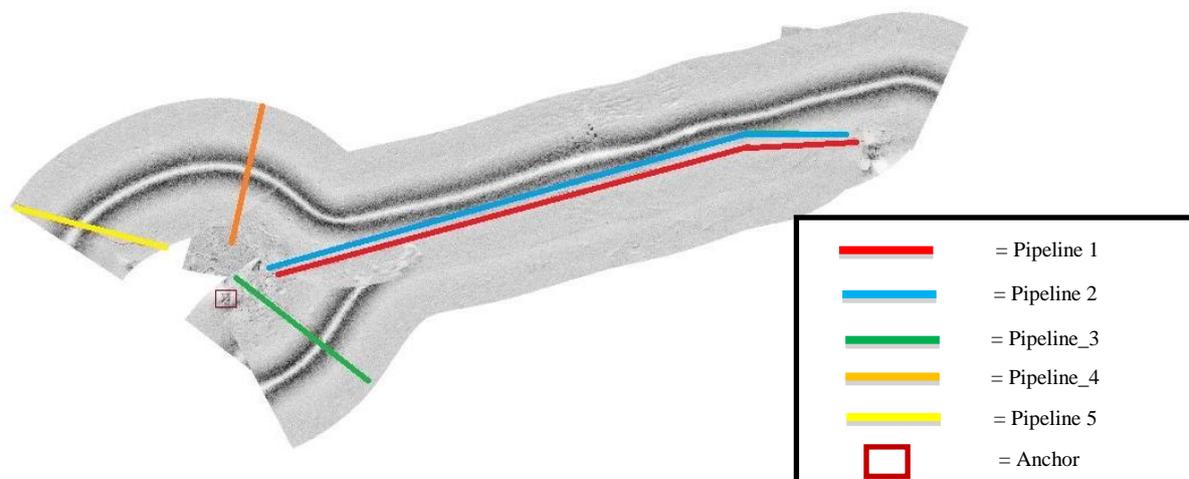
Gambar 4. Hasil interpretasi citra *Side Scan Sonar*

Objek-objek yang terdapat pada lokasi penelitian yaitu, *pipeline* dan *anchor*. Terdapat lima *pipeline* dan satu *anchor* pada lokasi penelitian. Untuk mengidentifikasi *hazard* berupa *free span* pada pipa bawah laut hanya akan digunakan *Pipeline 1* dan *Pipeline 2* sebagai sampel penelitian karena memiliki tingkat derajat kehitaman sangat kuat untuk diinterpretasikan objek pipa. Hal ini juga didukung oleh bentuk dan ukurannya yang menyatakan objek yang diinterpretasi adalah pipa seperti dapat dilihat pada Gambar 5, sementara pada *Pipeline 3*, *4*, dan *5* tidak dijadikan sampel penelitian ini karena memiliki tingkat derajat kehitaman bayangan yang lemah dan adanya *sand scouring* yang terjadi sehingga akan menyebabkan hasil interpretasi menjadi tidak akurat.

Hasil interpretasi yang kurang baik kemungkinan dapat disebabkan oleh beberapa hal seperti kurangnya data *sub-bottom profiler* dan juga data *crossline side scan sonar* pada saat

pengambilan data *side scan sonar*. Pasang surut juga dapat mempengaruhi *towfish* pada saat perekaman yang membuat *towfish* tidak stabil pada posisi yang seharusnya.

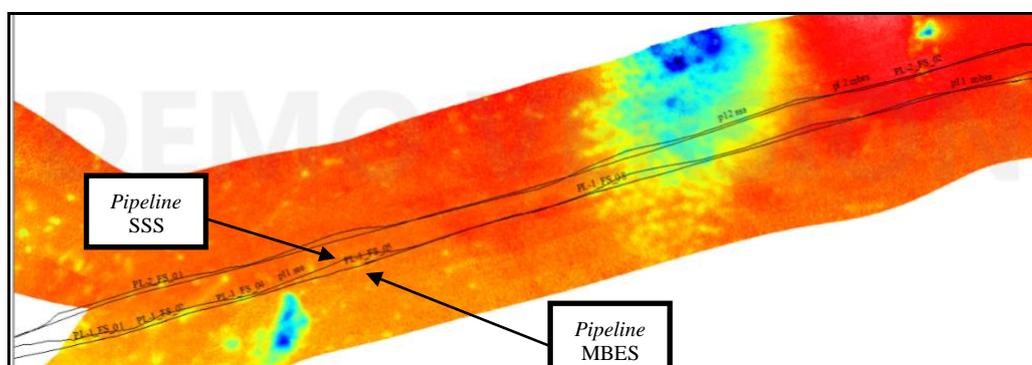
Gambar 6. Posisi pipa dari *Multibeam Echosounder* dan *Side Scan Sonar*

Pada Gambar 6 dijelaskan posisi pipa pada *multibeam echosounder* dan *side scan sonar* tidak berhimpit, pada posisi pipa dari *multibeam echosounder* memiliki bentuk yang lebih

teratur dibandingkan dengan posisi pipa dari *side scan sonar*. Dengan demikian posisi pipa yang digunakan adalah hasil dari data *multibeam echosounder*.

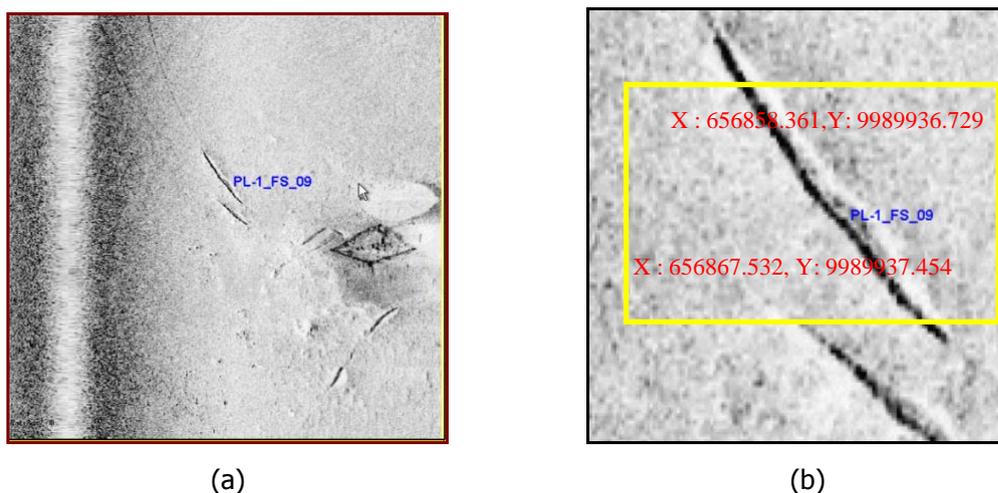
Gambar 7. Lokasi *Free Span* PL-1_FS_09

Menurut Erwanti dkk. (2016) kondisi *free span* dikenali dari adanya bayangan yang lebih jauh dari objek dibandingkan dengan bayangan objek pipa yang tidak mengalami kondisi *free span*. Dengan melihat adanya bayangan yang lebih jauh maka pada *Pipeline 1* dapat dikenali adanya sembilan *free span* dan pada *Pipeline 2* ada dua *free span*. Berikut ini dapat dilihat pada Gambar 7 dan 8 sampel hasil interpretasi *free span* pada *Pipeline 1* dan *Pipeline 2*.

Panjang dan tinggi rata-rata dari 11 *free span* yang terdeteksi pada *Pipeline 1* dan *2* yaitu dengan panjang 5,53 m dan tinggi 0,15 m, minimum panjang dan tinggi *free span* pada PL-2_FS_02 dengan panjang 2,0 m dan tinggi 0,08 m dan panjang dan tinggi maksimum *free span* pada PL-1_FS_09 dengan panjang 9,2 m dan tinggi 0,24 m.

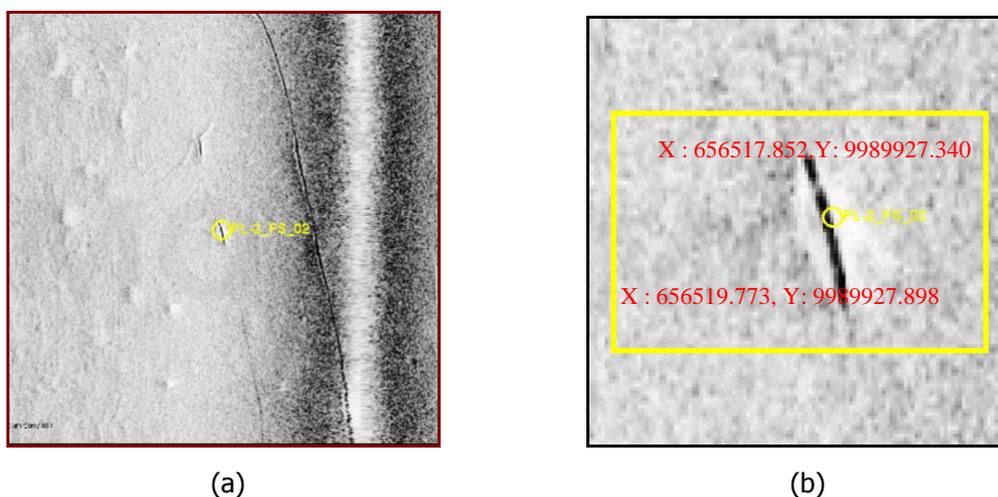
Gambar 8. Lokasi *Free Span* PL-2_FS_02

Pada *Pipeline 2* hanya ada dua *free span* yang dapat diinterpretasi, karenanya masih perlu investigasi lebih lanjut untuk memastikan apakah karena masalah dari citra *side scan sonar* itu sendiri atau memang tidak adanya *free span*. Perlunya data dari *crossline side scan sonar* dan data *sub-bottom profiler* untuk lebih memastikan terjadinya *free span*.
