UJI TANPA RUSAK PADA SAMBUNGAN LASAN LINER KOLAM IRADIATOR GAMMA

Petrus Zacharias, Harno Garnito, Tri Wahono
Pusat Rekayasa Fasilitas Nuklir- BATAN
Gedung 71, Kawasan PUSPIPTEK Serpong, Tangerang Selatan, 15310

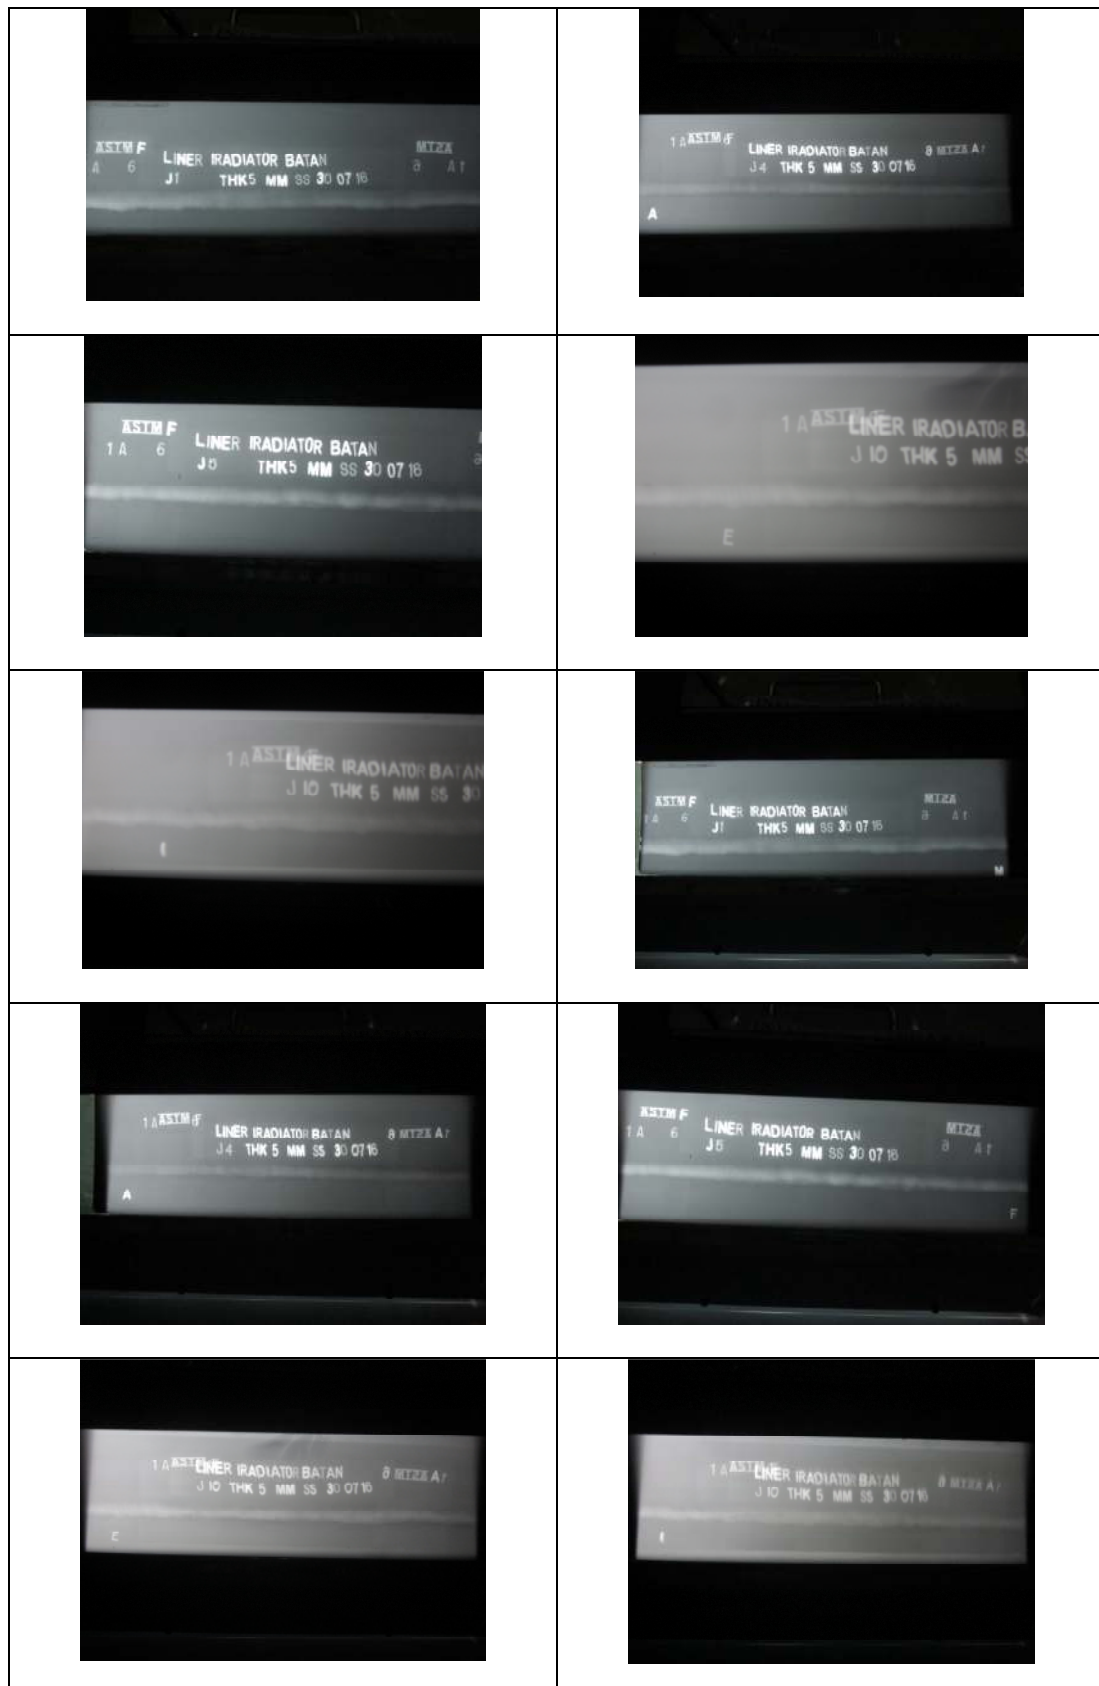
Gambar 6. Film Hasil Uji Radiografi pada *Liner* Radiator.

Berikut ini hasil dari pengumpulan laporan hasil uji dengan radiografi dan larutan *penetrant* yang ada cacatnya serta solusi perbaikannya. Dari uji radiografi pada 11 sambungan las tumpul, terdapat 4 sambungan yang ada cacat, yaitu sambungan nomor 1, 4, 5 dan 10. Sedangkan uji dengan larutan *dye penetrant* pada 4 sambungan las sudut, terdapat 1 sambungan yang ada cacat.

PENGUJIAN	NO. SAMBUNGAN	CACAT	SOLUSI
Radiografi	01	<i>Undercut</i> , yaitu bagian yang turut mencair pada logam dasar dan tidak terisi oleh logam pengisi. Diakibatkan oleh arus listrik terlalu tinggi, busur terlalu tinggi, laju pengelasan terlalu cepat, sudut <i>torch</i> kurang akurat ^[8] .	Tambah lasan
	04	<i>Rounded/Cluster Porosity</i> , yaitu sekumpulan gelembung gas terdapat di dalam hasil las dan permukaan, terjadi akibat terperangkapnya gas di dalam logam hasil las ^[9] .	Bongkar/gerinda, dan las ulang
	05	<i>Cluster Porosity</i>	Bongkar/gerinda, dan las ulang
	10	<i>Re shoot</i> . Gambar kabur, tidak bisa diinterpretasi, bisa disebabkan sumber radiasi atau film bergoyang.	Radiografi ulang
Penetrant	4	<i>Undercut</i>	Tambah lasan
		<i>Cluster Porosity</i>	Bongkar/gerinda, dan las ulang

Rekomendasi pada kolom solusi dari Tabel 1 di atas telah dilaksanakan untuk perbaikan kualitas hasil sambungan las agar memenuhi kriteria keberterimaan. Semua hasil perbaikan sambungan las sudah diperiksa-ulang dengan cara uji radiografi dan larutan *penetrant*. Data hasil uji juga telah diperiksa agar sesuai dengan kriteria keberterimaan dan persyaratan desain.
