**ANALISIS PENYIMPANGAN NILAI KONDISI AWAL FLUX NETRON
HASIL BACA KANAL DAYA NLW2 PADA SIK REAKTOR NUKLIR KARTINI**

A DEVIATION ANALYSIS OF INITIAL VALUE OF NEUTRON FLUX READING BY POWER CHANNEL NLW2 IN THE I&C KARTINI NUCLEAR REACTOR. Maintenance in an instrumentation system comprises activities to prevent and repair any damage or interference to the system including its components as well as efforts to extend the life time. This paper will show a case of an instrumentation & control (I&C) repair for the Kartini nuclear reactor which has a deviation in reading its neutron flux value through its power channel logarithmic NLW2 device during its initial condition operation. The repair is begun by troubleshooting to find out the SRRU (Smallest Replaceable Repairable Unit) which is the initial cause of the deviation. The troubleshooting strategy is begun by determining some possible routes, where each route is divided into several troubleshooting segments. If the SRRU is not found in a chosen route, the troubleshooting is carried out to other routes segment by segment until the SRRU is found. From the troubleshooting done, it was found that the shielding cable leading to the pre-amp o

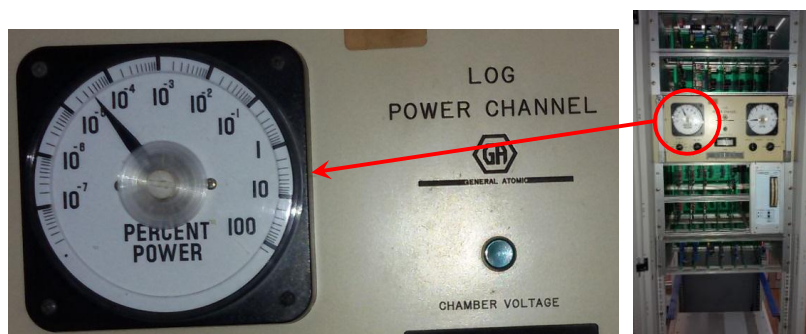
Gambar 3. Kondisi setelah START NLW2 menunjukkan angka diantara 10⁻⁵ dan 10⁻⁴.

dalam hal ini adalah penunjukan persen daya reaktor pada perangkat NLW2 yang menunjukkan angka diantara 10^{-5} dan 10^{-4} , yang seharusnya diantara 10^{-7} dan 10^{-6} seperti yang ditunjukkan pada Gambar 3. Banyak kemungkinan lokasi SRRU bisa terjadi pada SIK yang bermasalah. Strategi pelacakan yang digunakan adalah melacak beberapa pola pendekatan dengan rute yang berbeda. Jika pelacakan suatu rute gagal dalam menentukan lokasi SRRU, maka dilakukan pelacakan pada rute lainnya hingga lokasi SRRU dapat ditemukan.

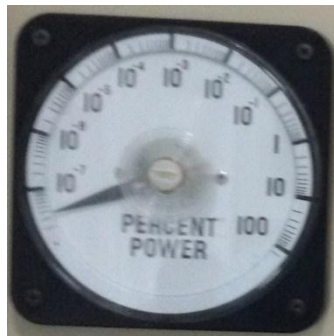
I. Pemeriksaan Alat-Ukur. Pada kondisi awal (START), dilepas atau dicabut socket kabel (saluran transmisi) di input alat-ukur NLW2, dan dilihat hasil pengukuran tanpa sinyal pada alat-ukur. Terlihat bahwa alat-ukur menunjukkan angka $<10^{-7}$ artinya SRRU tidak berada di alat-ukur, karena tanpa sinyal maka nilainya memang harus $<10^{-7}$ seperti ditunjukkan pada Gambar 5.a.

a. tampilan NLW2: tanpa input (segmen-I).

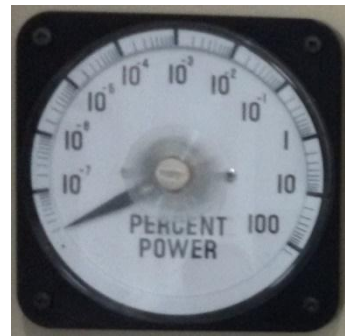
b. Tampilan NLW2: Pre-Amp tanpa input (segmen-II).

II. Pemeriksaan Detektor beserta transmisinya. Dalam segmen ini seharusnya melepas detektor, sehingga alat-ukur tanpa sumber sinyal tetapi kabel tetap melekat ke bagian input alat-ukur. Tindakan ini untuk melokalisir keberadaan SRRU apakah berada di detektor atau di kabel saluran transmisinya atau di Pre-Amp. Akan tetapi detektor berada di dalam kolam, maka pelacakan pada segmen-II ini dimulai dari melepas konektor / sambungan pada input Pre-Amp, yaitu titik A pada Gambar 6.b. Terlihat bahwa alat-ukur menunjukkan angka $<10^{-7}$ seperti ditunjukkan pada Gambar 5.b yang artinya SRRU tidak berada di segmen-I, III, dan IV pada Gambar 4. SRRU dipastikan berada di segmen-II.

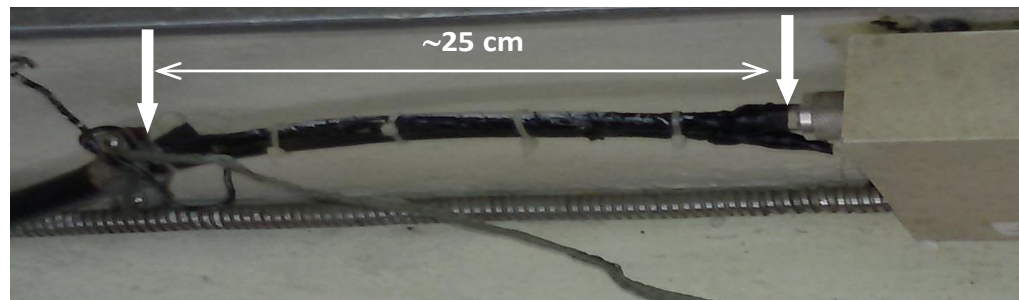
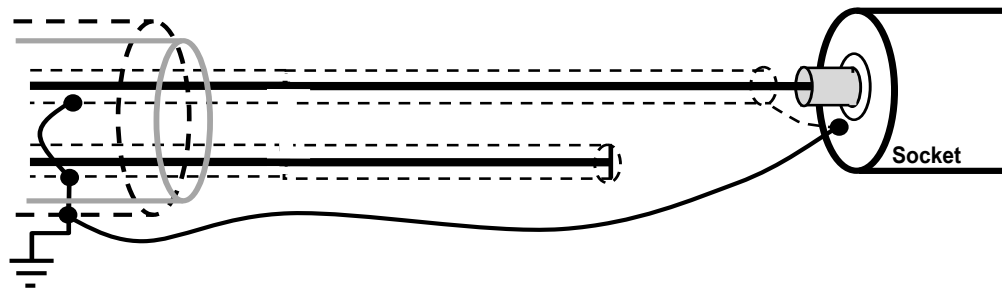
Gambar 8. Kondisi kabel dan sambungannya disekitar titik A pada Gambar 6.b.

- **Pemeriksaan sambungan socket.** Kondisi instalasi terpasang pada daerah kabel disekitar titik A pada Gambar 6.b ditunjukkan pada Gambar 8.a. Ditemukan sekitar ~25 cm di ujung kabel dari titik A (*socket/connector*) hanya menggunakan *shielding* dalam, sedangkan *shielding* luarnya dikupas (tidak digunakan) seperti ditunjukkan pada Gambar 8.b. Dari dua kabel pembawa sinyal tersebut, hanya satu yang digunakan dan lainnya tidak digunakan.

(b). Rangkaian pengganti (skematik) dari Gambar 8.a.

Perbaikan sambungan kabel ke *socket* dilakukan dengan membuat seluruh kabel hingga ujung *socket* tertutup *shielding* luar kabel, sehingga desain *shielding* ganda yang diterapkan berlaku kembali seperti ditunjukkan pada Gambar 10.b dan c.

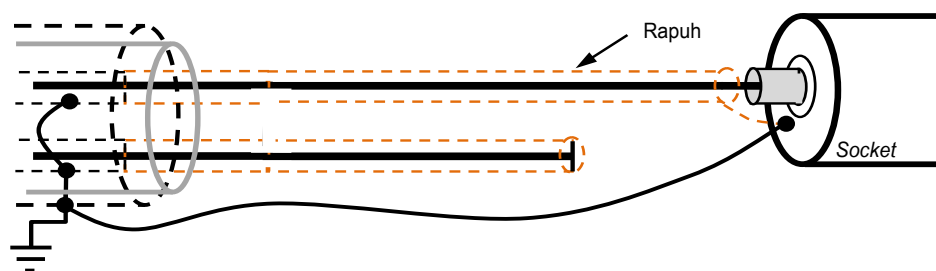
- Ditemukan bahwa *shielding* konduktor pembawa sinyal tanpa *shielding* luar tersebut telah rapuh, seperti ditunjukkan pada Gambar 9, sehingga kabel penghubung sepanjang ~25 cm tersebut menggunakan *shielding* dengan kondisi rapuh. Bentuk fisik (foto) *shielding* kabel yang mengalami degradasi tersebut tidak bisa ditunjukkan karena tidak terdokumentasi. Rapuhnya *shielding* tersebut akan berpotensi merubah kekencangan anyaman *shielding* sehingga memperbesar lobang celah *shielding* dan juga berpotensi menurunkan baik konduktifitas maupun permeabilitas bahan *shielding* sehingga nilai Efektifitas *Shielding* (ES) sepanjang ~25 cm tersebut menjadi turun dari nilai semula.

Gambar 9. Logam *shielding* yang rapuh.

- Kondisi *shielding* seperti pada Gambar 9 tersebut menyebabkan medan elektromagnetik luar (*noise background* dan lainnya) akan meng-induksi arus listrik masuk ke sistem pengukuran NLW2 sehingga menyebabkan penunjukan pada posisi lebih besar dari yang seharusnya yaitu diantara 10^{-5} dan 10^{-4} pada awal operasi. Nilai ini tidak stabil (ber-ubah²) tergantung kuat-lemahnya medan elektromagnetik disekitar *shielding* yang rapuh tersebut.

Kejadian penyambungan kabel coaxial *shielding* ganda (imunitas tinggi) ke socket dengan mengupas *shielding* luarnya adalah tindakan yang menyalahi dari spesifikasi desain instalasi kabel yang seharusnya. Diduga hal ini karena untuk mempermudah proses instalasi, mengingat *shielding* luar tersebut keras sehingga menyulitkan dalam penyambungannya ke socket. Pemahaman (level-2) pada taxonomi Bloom^[15] tentang materi pekerjaan yang dihadapi, dalam hal ini kabel ber-*shielding* ganda, tidak lengkap dimiliki oleh teknisi pemasang kabel tersebut, sehingga berani membuat keputusan yang tidak dia pahami bahwa akan menurunkan keandalan instalasi tidak saat itu, tapi berselang waktu kedepan. Selain itu, kelemahan team kendali kualitas saat proyek pemasangan perangkat NLW2 tersebut berlangsung juga menjadi penyebab terjadinya kesalahan instalasi tersebut, karena seharusnya menolak cara pemasangan yang demikian tersebut.
