# IDENTIFIKASI MASALAH APLIKASI TEKNOLOGI PENGOLAHAN AIR PAYAU DENGAN SISTEM RO DI KABUPATEN REMBANG DAN CARA MENGATASINYA

P. Nugro Rahardjo

Pusat Teknologi Lingkungan, BPPT  
Jln. MH. Thamrin No.8 Jakarta Pusat. Gedung II Lt.20

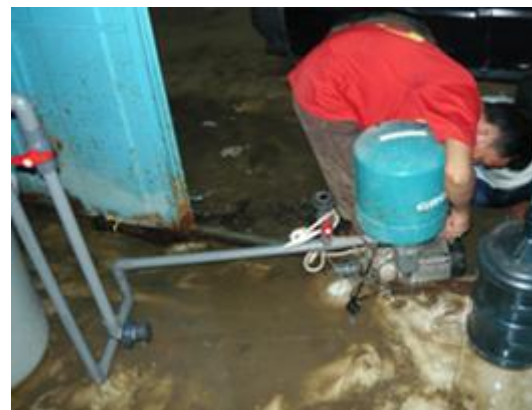
Pompa air baku dalam unit IPA RO ini mempunyai kapasitas maksimum sebesar 30 liter per menit dan bekerja dengan daya  $\pm$  500 Watt. Jenis pompa air baku ini adalah pompa semi jet dan mampu memberi tekanan maksimum hingga 7 sampai 8 bar. Pompa ini mempunyai *casing* yang terbuat dari bahan *stainless steel*. Pada saat survey diketahui bahwa pompa dalam keadaan rusak dan ternyata sudah sejak bulan Maret 2010 tidak pernah dihidupkan lagi. Karena sudah sekitar 5 bulan pompa tidak pernah dioperasikan lagi, dan karena letak pompa yang terletak di lantai dan dalam keadaan lembab, serta dudukannya sering terendam oleh air payau, maka hampir di seluruh bagian pompa air baku ini telah tampak teroksidasi atau berkarat, tidak terkecuali pada bagian terpenting dari pompa, yaitu motor penggerakannya. Karena itu motor penggerak tidak dapat berputar lagi dan demikian pula dengan *propellernya*. Kemudian dilakukan pembersihan karat yang terdapat pada bagian motor penggerak dengan cara membuka sebagian *casing* dan dengan memberikan daya dorong pancingan, maka motor dapat mulai berputar dan siap digunakan kembali (lihat Gambar 2).

Gambar 2. Perbaikan Pompa Air Baku.

Setelah mesin pompa dapat bekerja kembali, baru kemudian diketahui pula bahwa sistem otomatisnya sudah rusak. Indikasi ini dapat dilihat pada saat pipa outlet ditutup dan dalam keadaan ini mesin pompa terus berjalan, seharusnya pompa akan secara otomatis berhenti bekerja. Bila dalam keadaan seperti ini pompa air baku terus bekerja, sementara tidak ada aliran air, maka kerja mesin pompa semakin berat dan tekanan dalam perpipaan semakin tinggi. Akibat selanjutnya adalah kemungkinan terjadi kebocoran dalam sistem perpipaan dan

mesin pompa menjadi lemah, serta *propelernya* cepat haus. Untuk lebih terjaminnya kondisi pompa air baku ini, maka selayaknya dilakukan perawatan, yaitu dengan melakukan pengecatan (*adhesive coating*) bagian luar pompa (untuk mencegah proses pengkaratan) dan pembersihan kerak-kerak karat besi pada bagian dalam, serta motor penggeraknya dan alat otomatisasinya. Pembersihan *propeller* pompa sebaiknya dilakukan juga dengan frekwensi 2 kali setahun.

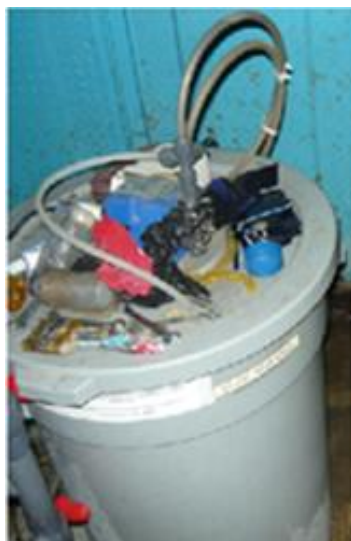
Pompa Dosing yang digunakan adalah merk Chemtech 100S. Secara umum pompa ini tidak begitu bermasalah, tetapi tampak tidak terpelihara dengan baik. Pada Gambar 3 di sebelah ini tampak begitu banyak barang atau benda yang seharusnya tidak diletakkan atau ditumpuk di atas tangki bahan kimia yang akan memberi kesan kotor dan tidak teratur (berantakan).

Gambar 3. Unit Pompa Dosing Yang Kurang Perawatan.

Kondisi selang-selang injeksinya pun sudah mulai berkerak. Dengan adanya kerak dapat menyebabkan terhambatnya laju alir larutan  $\text{KMnO}_4$  yang masuk ke dalam aliran air baku. Pengaturan *stroke* pada pompa dosing harus benar-benar diset agar sesuai dengan dosing yang telah diperhitungkan sesuai dengan kadar Besi dan Mangan berlebih yang harus dieliminasi dari air baku. Karena itu secara periodik harus juga dianalisa laboratorium kualitas air bakunya.

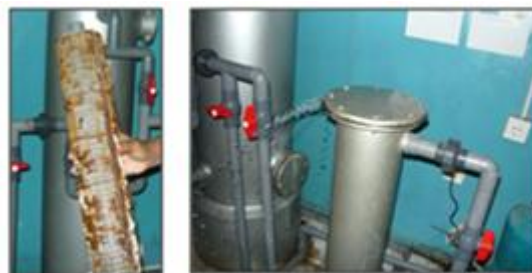
Dalam proses pengolahan awal, proses pencampuran ideal diharapkan terjadi pada unit *Static Mixer*. Unit ini dirancang sedemikian rupa agar banyak terjadi turbulensi aliran air, sehingga proses *hydraulic mixing* berlangsung lebih baik dan cepat. Untuk itu bagian dalam tabung *Static Mixer* dipasang satu strainer kawat kasa yang membungkus pipa PVC 2" (yang sudah diberi lubang-lubang perforasi secara melintang) sepanjang  $\pm 40$  cm. Namun karena *strainer* kawat kasa terbuat dari bahan yang dapat berkarat (besi yang dilapis/*coating*), maka mudah berkarat dan hancur (lihat Gambar 4).

Gambar 4. Strainer Yang berkarat dan Tutup Static Mixer Yang bocor.

Rusaknya Strainer karena karat ini sebenarnya tidak terlalu menimbulkan masalah, karena tidak mengganggu proses pencampuran yang sebenarnya sudah cukup efektif dengan adanya banyak lubang perforasi pada pipa berdiameter 2" tersebut. Tetapi karat-karat besi yang rontok akan dapat membebani unit penyaring pasir pada proses selanjutnya. Karena itu Strainer dari kawat kasa tersebut lebih baik dilepas atau tidak usah dipasang.

Masalah lain yang ada pada unit *Static Mixer* ini adalah bocornya tutup pada bagian atas. Kebocoran disebabkan karena sistem *packing* yang sudah mulai rusak, terutama pada material *packingnya* (karet) yang sudah mulai robek dan getas. Upaya perbaikan sementara dapat dilakukan, yaitu dengan memberikan pasta *sealant* pada seluruh permukaan karet *packing* dan kemudian memasang kembali dengan rapat (dengan mengencangkan ke 8 bautnya) dan didiamkan selama 2 jam untuk memberikan

kesempatan agar pasta *sealant* mengeras dan menutup bagian-bagian yang bocor tersebut. Namun perbaikan yang seharusnya dilakukan adalah mengganti *packing* karet dengan jenis material karet yang lebih bagus dan yang tidak mudah getas (mengeras dan kaku, serta gampang sobek).

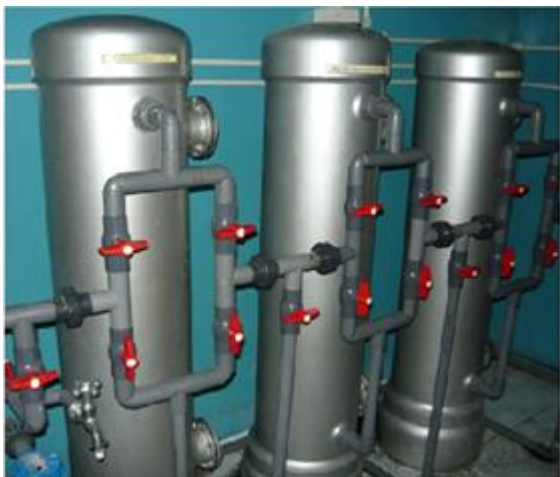
Masalah yang timbul adalah karena material yang digunakan sebagai *microstrainer* juga berupa kawat kasa yang terbuat dari bahan besi yang mudah termakan karat. Akibatnya setelah setahun IPA RO dioperasikan, semua *microstrainer* rusak dan akibat selanjutnya adalah hilang atau terbuangnya media penyaring yang terhalus ikut aliran air. Peristiwa seperti ini juga dapat terjadi pada saat pengoperasian IPA RO. Pada saat selesai proses pencucian dengan kondisi *microstrainer* yang rusak, memang masih terdapat butiran-butiran media penyaring yang tertinggal dalam sistem perpipaan, sehingga begitu proses operasi penyaringan dijalankan dengan tekanan yang lebih besar, maka butiran-butiran media penyaring tersebut akan ikut mengalir dalam aliran air produk. Dengan demikian banyak gangguan-gangguan proses pengoperasian IPA RO karena timbulnya masalah-masalah seperti itu. Bila hal itu terjadi, maka dapat dikatakan merupakan kegagalan proses.

Masalah yang terjadi pada unit ini pun sama seperti yang terjadi pada unit saringan pasir cepat, yaitu *microstrainer* yang rusak, sehingga media *manganese greensand* seringkali ikut lolos ke unit berikutnya. Untuk mengatasi masalah ini, sederhana saja, yaitu dengan mengganti *microstrainer* yang rusak dengan yang baru. Namun tetap disarankan untuk menggunakan material *microstrainer* yang kuat dan tidak mudah berkarat.

Gambar 5. Saringan Pasir Cepat, Iron Manganese Filter, dan Filter Karbon Aktif.

Penanggulangan masalah tersebut adalah dengan mengganti *microstrainer* yang rusak dengan yang baru. Namun karena material yang digunakan pada *microstrainer* juga masih berupa kawat kasa yang terbuat dari bahan besi, maka dalam waktu yang tidak terlalu lama ( $\pm 6$  bulan) *microstrainer* tersebut harus segera diganti lagi dengan yang baru. Karena itu disarankan agar bahan material dari *microstrainer* terbuat dari

bahan yang tidak mudah berkarat, seperti *stainless steel*, keramik atau plastik yang kuat.

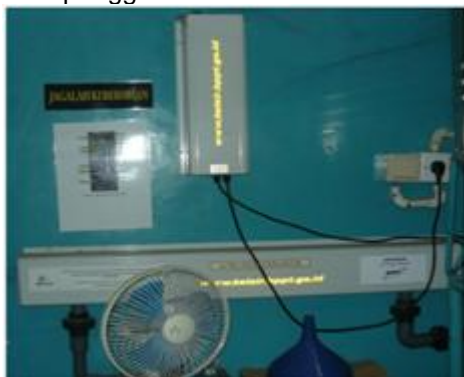
Gambar 10. Unit Disinfeksi Ultraviolet.

Sterillight (lihat Gambar 10). Kondisi unit ini dalam keadaan rusak, yaitu lampu UV tidak menyala dan unit Ballastnya berdengung dengan suara keras (Gambar 11). Karena itu unit Disinfeksi ini harus diganti atau diperbaiki lebih dulu sebelum IPA RO dioperasikan kembali. Sebenarnya pihak pengelola unit IPA RO masih memiliki satu unit alat disinfector yang memang dicadangkan untuk mengganti bila unit disinfeksi UV Sterillight rusak. Jadi lebih baik untuk segera dilakukan penggantian unit Disinfeksi ini.

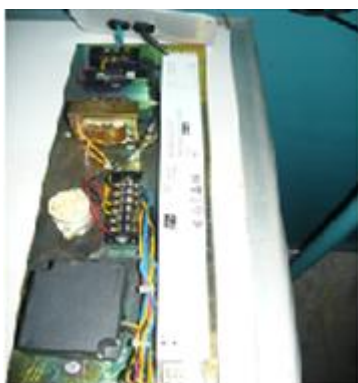
Gambar 11. Ballast Lampu UV yang Rusak.
