ANALISA KERUSAKAN SUDU TURBIN GAS MATERIAL UDIMET 500 KAPASITAS 50 MW

Tarmizi

Balai Besar Logam dan Mesin Bandung

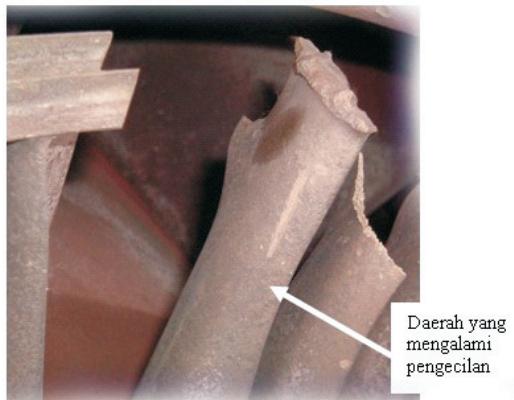
Gambar 3 : Foto bagian sudu yang mengalami pengecilan

Hasil pemeriksaan visual seperti terlihat pada Gambar 3 dan 4 diatas menunjukkan adanya kerusakan sudu yang mengalami pengecilan penampang akibat adanya fenomena creep yang terjadi pada temperatur tinggi (seperti yang ditunjukkan pada gambar 5 dari ASM Handbook Vol.11, 2002), biasanya sedikit diatas temperatur rekristalisasi dari material sudu. Fenomena creep tersebut disebabkan adanya *thermal load cyclic*. Komponen yang mengalami beban creep ini lambat laun akan mengalami kegagalan jika lau regangan (*strain*) yang timbul selama proses creep tidak bisa menghilangkan tegangan (*stress*) yang ditimbukannya. Hasil pemeriksaan komposisi kimia sudu turbin menggunakan *Energy Dispersive X-Ray Spectroscopy* seperti pada Gambar 6, terlihat bahwa kandungan unsur tertinggi adalah Ni, kemudian diikuti Cr, Co, Fe, Mo dan Ti maka material tersebut diperkirakan termasuk

Fenomena *creep* terjadi pada temperatur sedikit diatas temperatur rekristalisasi. Untuk material sudu Udimet 500 atau Waspalloy, temperatur tersebut adalah 632 °C. Padahal pembacaan pada termokopel yang terpasang adalah sekitar 500 °C. Jadi perlu diperiksa apakah termokopelnya sudah terkalibrasi atau belum.

Seandainya tidak ada masalah dengan termokopel, perlu dicek apakah "penyemprotan" proses fogging berdampak pada ketepatan penunjukkan temperatur operasi sudu. Karena apabila efek fogging yang bertujuan "mendinginkan" sudu malah diterjemahkan oleh termokopel sebagai penurunan temperatur operasi, maka termokopel akan "memerintahkan" sistem pembakaran untuk mensuplai fluida kerja yang berdampak pada peningkatan temperatur operasi. Apabila temperatur operasi mencapai 632 °C atau lebih maka sudu akan mengalami overheating.

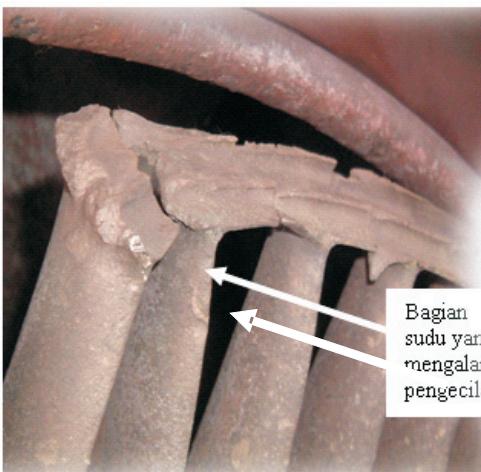
Gambar 4 : Pengecilan di daerah ujung menandai adanya penomena Creep

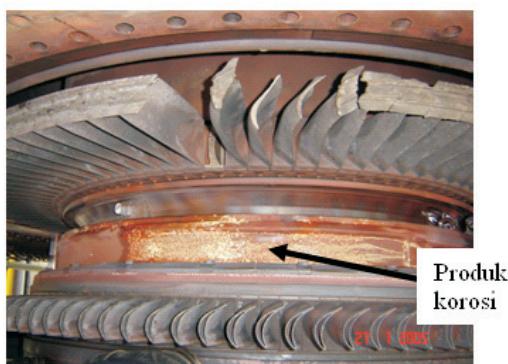
Rangkaian Gambar 7, 8 dan 9 menunjukkan adanya tanda-tanda sudu terkorosi. Dari Gambar 7 korosi terjadi pada daerah srount atau pada poros turbin, Gambar 8 dan 9 tampak pada ujung sudu berwarna putih ini menunjukkan adanya fenomena korosi pada bagian ujung sudu tersebut. Dari analisis terhadap fluida kerja, sangat tidak mungkin menghasilkan oksidasi yang sangat excessive. Kemungkinan besar oksidasi ini timbul karena efek fogging.

Gambar 7 : Produk korosi yang terdapat pada srount.

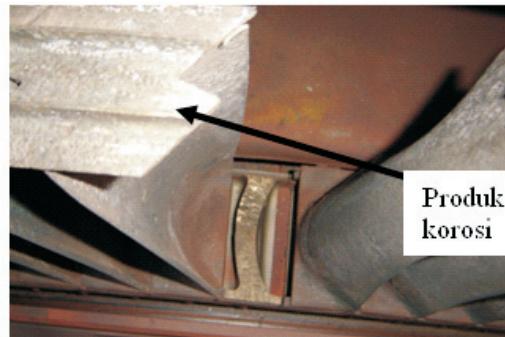
Gambar 8 : Produk korosi pada sudu turbin

Hasil analisa yang dilakukan terhadap produk korosi sudu turbin menggunakan *Energy Dispersive X-Ray Spectroscopy* yang diambil dari bagian seperti ditunjukkan pada Gambar 7, 8 dan 9 menunjukkan bahwa produk korosi seperti ditunjukkan pada Gambar 10 terlihat bahwa kandungan unsur tertinggi adalah Fe, kemudian diikuti oleh O dan Si.

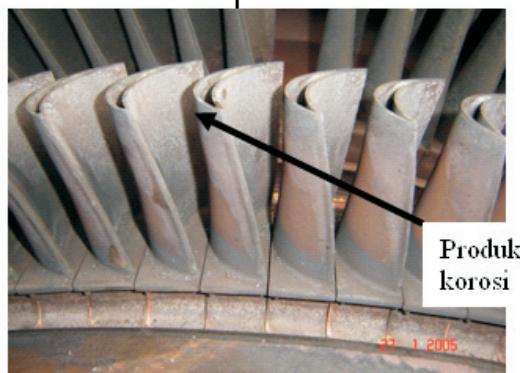
Gambar 9 : Produk korosi pada sudu turbin

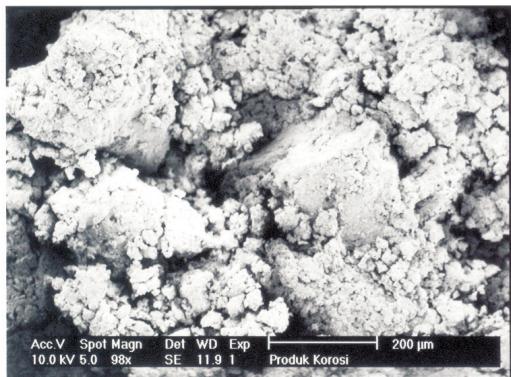
Gambar 11 : Struktur mikro produk korosi

Dari hasil analisis terhadap produk korosinya seperti pada Gambar 11, tampak bahwa produk korosi berupa oksida besi. Ini dapat diidentifikasi bahwa excessive fogging berdampak pada timbulnya oksidasi. Hal ini bisa terjadi karena adanya kebocoran pada skid pump ataupun saluran sistem fogging yang mengakibatkan air terbawa masuk kedalam turbin. Fenomena seperti ini memang menjadi perhatian penting bagi sistem fogging seperti yang banyak dikemukakan oleh para pembuat dan pemakai sistem fogging ini. Fenomena korosi ini terjadi karena adanya reaksi elektrokimia antara logam dengan aqueous environment yang menyebabkan adanya reaksi seperti berikut ini:

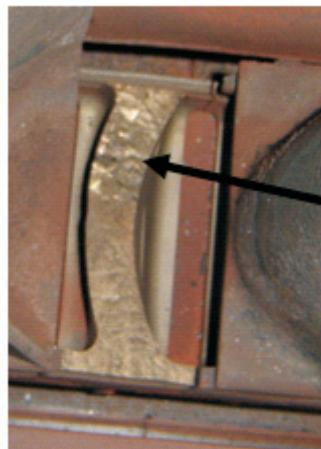
Pada Gambar 12 terlihat permukaan patahan suku menunjukkan fenomena patah getas.

Fenomena patah getas

Gambar 12 : Permukaan patahan menunjukkan fenomena patah getas

Dari permukaan patahan suku seperti pada Gambar 12, terlihat bahwa patahannya getas (*brittle*) yang tidak menunjukkan adanya deformasi plastis pada permukaan patahan. Selain itu suku turbin tersebut berwarna hitam seperti terbakar yang menandakan adanya proses pemanasan berlebih (*overheating*). Berdasarkan referensi dari ASM handbook (*Failure Analysis and Prevention, Volume 11, 1986*) dinyatakan bahwa kekuatan mekanik suatu bahan *nickel-base and cobalt-base high temperature alloys* menjadi sangat terbatas pada temperatur 0.56 T_m (temperatur cair absolut). Pada temperatur 0.56 T_m ini, suku mengalami fenomena *elevated-temperature behaviour* yang ditandai oleh adanya *creep*.

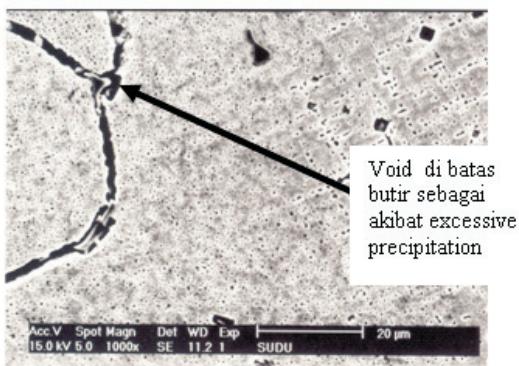
Gambar 13 : Struktur mikro sudu turbin

Berdasarkan Gambar 11 struktur mikro diatas, terlihat adanya fenomena *grain growth* dan *excessive precipitation* yang menyebabkan adanya *void* diantara batas butir. Sesuai dengan referensi dari ASM (*Failure Analysis and Prevention, ASM Handbook, Volume 11, 2002*) disebutkan bahwa adanya *creep* pada *tertiary phase* ditandai adanya *grain-boundary sliding* yang mengakibatkan adanya *void* atau *crack*. *Void* pada batas butir dapat juga disebabkan karena adanya *excessive precipitation* disepanjang batas butir. Fenomena seperti itu terjadi jika material sudu pernah mengalami *exposure* pada temperatur yang tinggi.

1. Perlu dilakukan pengontrolan termokopel yang ada pada ruang bakar sehingga kondisi temperatur dapat terbaca secara akurat.
2. Perlu dilakukan kalibrasi secara berkala pada alat temperatur kontrol sehingga tidak terjadi lagi *overheat* pada kondisi operasi.
