ANALISIS KERUSAKAN POROS GENERATOR PEMBANGKIT LISTRIK DAMAGE ANALYSIS OF A POWER GENERATOR SHAFT

Soedardjo, SA^{a)}, Bambang Purnomo Y^{b)}

^{a)}Pusat Teknologi Reaktor dan Keselamatan Nuklir – BATAN
Kawasan PUSPIPTEK Gd. 80 Serpong, Tangerang 15314

^{b)}Balai Besar Teknologi Kekuatan Struktur – BPPT
Kawasan PUSPIPTEK Gd. 220 Serpong, Tangerang 15314
e-mail : soedardjobatan@yahoo.com, bbpurnomo61@gmail.com

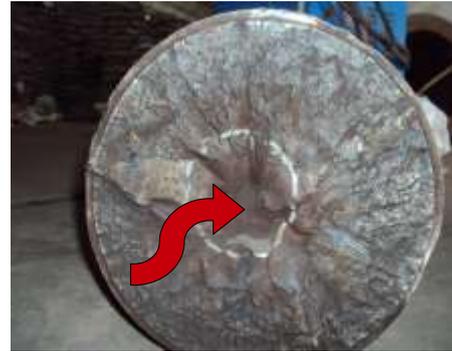
Gambar 5 : Poros Generator nomor 1A yang patah karena putaran.

Poros nomor 1A telah patah dan diprediksi karena beban putar. kekuatan bahan poros 1A diprediksi lebih lemah dari beban putar yang harus dipikul oleh poros tersebut, dan pola patahannya dapat dilihat pada Gambar 5. Poros nomor 1A tersebut, patah di daerah *fillet* yang dirancang dengan sudut *fillet* terlalu tajam mendekati sudut 90° . Pada permukaan patahan ada pola-pola bintang sekeliling diameter *fillet*, yang menandakan bahwa patahan mengalami distorsi pada bagian

tertentu atau poros mengalami kegagalan karena putaran yang ulet.

Karena poros nomor 1A setelah dioperasikan selama beberapa bulan mengalami patah, maka poros baru yang mengganti poros 1A dinamakan poros 1B ditunjukkan pada Gambar 6. Dari Gambar 6, retak melingkar tidak menyudut tersebut adalah retak putar yang ulet. Berdasarkan Gambar 3, poros nomor 1A terlihat gagal karena putaran dengan tegangan yang rendah, tetapi konsentrasi tegangan dalam kondisi tinggi, karena bentuk *fillet*-nya tajam atau tidak tumpul.

Penyebab kerusakan poros generator pembangkit listrik untuk poros generator nomor 1A yang patah, karena terjadi kelebihan beban putaran, yang dapat diketahui melalui penampang lintang patahan yang berpola garis-garis bintang (*Ratchet*). Dengan demikian patahnya poros tersebut disebabkan oleh patah ulet atau disebabkan oleh kelebihan beban di daerah *fillet* sebagai sumber konsentrasi tegangan tinggi. Penyebab kerusakan poros generator nomor 1B yang berupa retak melingkar di daerah *fillet*, karena *fillet* merupakan sumber konsentrasi tegangan.

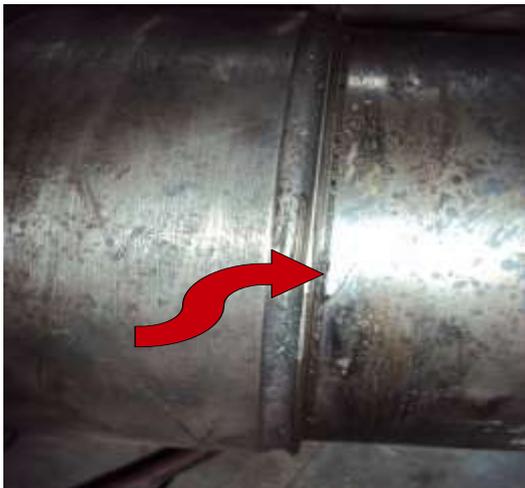
Gambar 7 : Poros Generator 1B yang retak melingkar pada daerah fillet.

Pada Poros nomor 1B telah mengalami retak secara melingkar pada diameter poros pada daerah *fillet*, seperti terlihat pada Gambar 7. Karena retaknya pada daerah *fillet* maka dapat diambil kesimpulan daerah *fillet* tersebut sebagai sumber konsentrasi tegangan yang dapat merusak poros.

Retak biasanya terjadi di wilayah *fillet*. Itu berarti "wilayah *fillet* adalah sumber konsentrasi tegangan". Contoh dari konsentrasi tegangan yang berat adalah *fillet* dengan radius kecil di pertemuan perubahan diameter suatu poros. Biasanya *fillet* menghasilkan kontur permukaan patahan yang cembung di dekat sisi diameter pros yang lebih kecil.

Jika sumber konsentrasi tegangan yang berupa *fillet* lebih tajam dan menyebabkan diskontinuitas yang disebabkan semakin kecil jari-jari kelengkungan, maka konsentrasi tegangan akan lebih parah. Probabilitas kegagalan lelah (*fatigue*) dapat dikurangi misalnya dengan membuat rancangan modifikasi, dimana perubahan kontur tiba-tiba mengarah ke sudut tajam dieliminasi, atau membuat bentuk *fillet* yang jari-jari kelengkungannya besar pada titik di mana

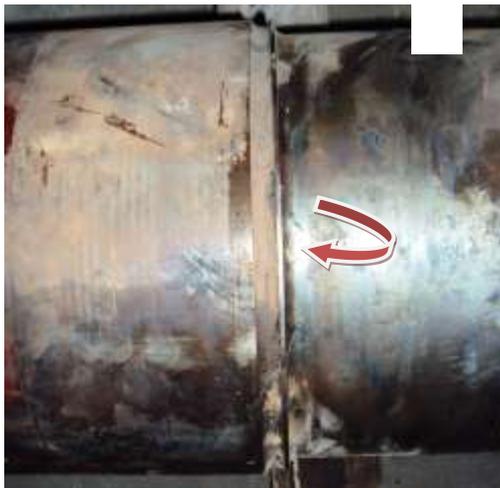
Gambar 8 : Poros generator nomor 2 retak secara diagonal miring sekitar 45° yang berawal dari daerah fillet.

Pada poros generator nomor 2 telah mengalami retak secara diagonal miring sekitar 45° yang berawal dari daerah *fillet*, seperti terlihat pada Gambar 8 Poros tersebut mengalami retak rapuh. Hal tersebut dikarenakan bahan logam poros terlalu rapuh atau jika terbebani secara ekstrem cepat atau tiba-tiba pada arah tegak lurus bagian yang ulet. Beban kejut yang sangat berat pada bagian paling ulet dapat menyebabkan poros mengalami patah seperti patah tulang rapuh.

Dari Gambar 8. bahwa poros nomor 2, yang terjadi retak miring dengan

orientasi pada sudut sekitar 45° terhadap sumbu poros, hal tersebut menunjukkan bahwa retak yang terjadi disebabkan oleh tegangan tarik normal pada generator, bersudut 45° terhadap bidang datar, karena pengaruh retak ketegangan tunggal yang berlebihan dan bahannya adalah bahan yang rapuh.

Penyebab kerusakan poros generator nomor 2 yang berupa retak berorientasi sudut sekitar 45° terhadap sumbu poros, hal tersebut menunjukkan bahwa retak yang terjadi disebabkan oleh tegangan tarik normal pada generator dengan arah sudut 45° karena pengaruh beban retak tegangan tunggal yang berlebihan dan material yang digunakan dalam kondisi rapuh. Perlu menghitung ulang rancangan pembuatan poros generator nomor 1 dan 2. Poros generator pada saat fabrikasi sebaiknya dilakukan perlakuan panas seperti pendinginan cepat (*quenched, tempered*), sehingga diperoleh struktur mikro yang mengakibatkan bahan lebih kuat yang dapat dideteksi melalui uji kekerasannya. Jari-jari *fillet* dibuat lebih tumpul dari rancangan *fillet* sebelumnya, sehingga *fillet* tidak terlalu menjadi konsentrasi tegangan yang berlebihan. Perlu perlakuan *shot peening* di daerah *fillet* setelah dilakukan permesinan saat membuat *fillet*, agar tegangan-tekanan sisa

pada permukaan dapat dikurangi, yang akan menghambat pembentukan retak karena pengaruh kelelahan dan meningkatkan ketahanan kelelahan.

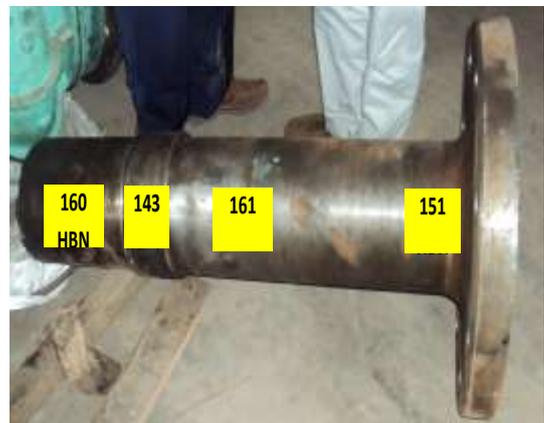
Gambar 9 : Kekerasan untuk poros nomor 1B

Hasil uji pengujian kekerasan untuk poros 1B ditunjukkan pada Gambar 9.

Dari hasil pengujian kekerasan, terlihat bahan tidak mengalami

pengerasan terlebih dahulu sebelum dipakai. Sehingga kekuatan bahan akan sangat lemah untuk memikul beban kerja dari generator.

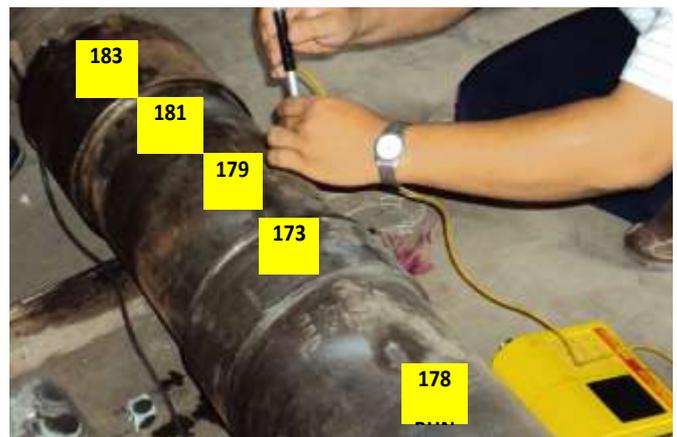
Gambar 10 : Kekerasan untuk poros nomor 2

Hasil Uji Kekerasan pada poros nomor 2 ditunjukkan pada Gambar 10.

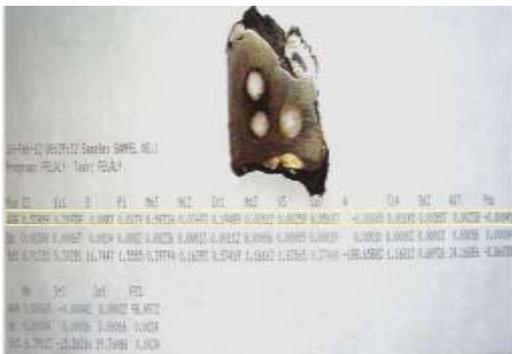
Gambar 11 : Komposisi Kimia poros generator nomor 1.

Hasil uji komposisi Kimia poros generator nomor.1B ditunjukkan pada Gambar 11 dan untuk poros generator nomor.2 seperti ditunjukkan pada Gambar 12. Bahan poros generator nomor 1B lebih lemah dari Poros generator nomor 2 berdasarkan komposisi karbon (C) dan Mangan (Mn).
