ANALISIS KEGAGALAN SHAFT POMPA SUBMERSIBLE PADA UNIT PENGEBORAN MINYAK BUMI

FAILURE ANALYSIS OF PUMP SHAFT SUBMERSIBLE ON OIL DRILLING UNIT

Hadi Sunandrio^{a)}, Sutarjo^{b)}

^{a),b)}Balai Besar Teknologi Kekuatan Struktur - BPPT

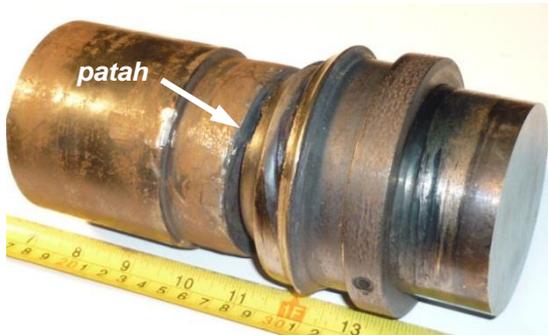
Gambar 2 : Photo Shaft Pompa yang patah.

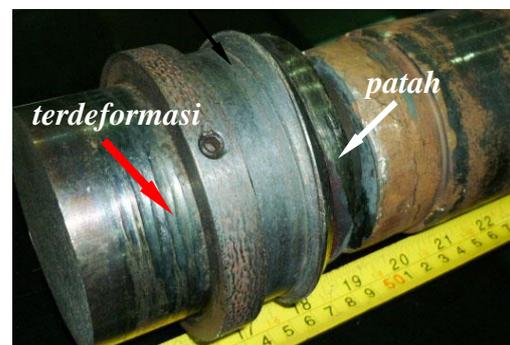
Pemeriksaan secara visual dan fraktografi pada permukaan shaft ditemukan adanya cacat berupa alur-alur akibat terdeformasi dengan jarak ± 8 cm dari lokasi patah (lihat tanda panah merah pada gambar 3).

Gambar 3 : Pemeriksaan secara visual pada permukaan shaft ditemukan adanya cacat berupa alur-alur (tanda panah merah), tanda panah putih merupakan lokasi patah.

Shaft Pompa yang rusak atau patah diperiksa secara visual dan fraktografi, dimana terlihat pada permukaan shaft tempat dudukan bearing ditemukan adanya cacat berupa alur-alur akibat terdeformasi dengan jarak ± 8 cm dari lokasi patah (lihat tanda panah merah pada gambar 3).

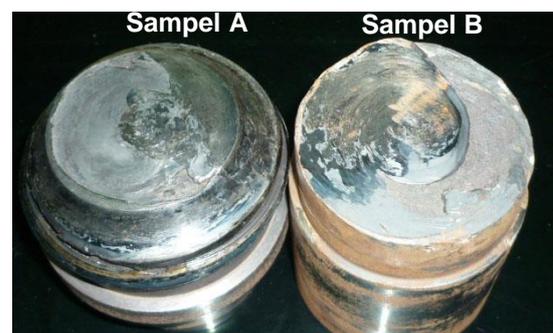
Gambar 4 : Kedua permukaan patahan shaft terlihat mengalami kerusakan akibat saling bergesekan,

Pada kedua permukaan patahan shaft di atas terlihat mengalami kerusakan yang disebabkan oleh gesekan antara kedua bidang permukaan patahan (lihat gambar 4).

Sedangkan pada permukaan patahan dikedunya (berpasangan) terlihat mengalami kerusakan (gambar 4) yang disebabkan pada saat shaft

patah, shaft tetap berputar akibatnya kedua bidang permukaan patahan saling bergesekan, padahal pada permukaan patahan tersebut dapat memberikan informasi mengenai penyebab patahnya shaft. Sehingga pemeriksaan hanya dapat dilakukan pada sisa permukaan patahan yang masih dapat teridentifikasi. Pada permukaan patahan shaft yang masih utuh (belum rusak) terlihat bahwa shaft bersifat ulet yang ditunjukkan dengan adanya alur-alur akibat terdeformasi karena putaran (gambar 10 dan 11).

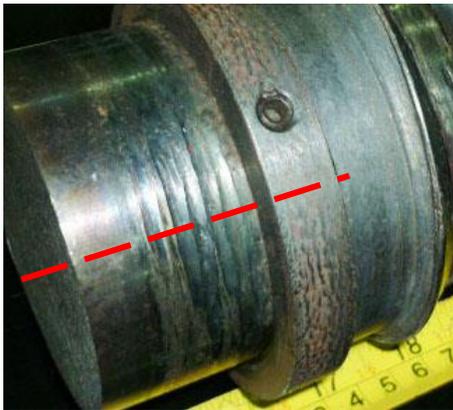
Gambar 5 : Shaft yang terdeformasi akibat gesekan dengan bearing (sample A - terdeformasi) dipotong arah memanjang untuk mengetahui kondisi struktur mikronya.

Dari hasil pemeriksaan metalografi pada potongan memanjang shaft di daerah yang terdeformasi (gambar 5) terlihat adanya perubahan struktur yang semula berupa ferit - perlit telah berubah menjadi bainit dan ferit-perlit, lihat gambar 6 s/d 9. Hal ini menunjukkan bahwa antara permukaan shaft dengan permukaan dalam bearing pada saat shaft berputar telah terjadi gesekan, sehingga timbul panas yang mengakibatkan kedua material mengalami pemuaihan hingga mengakibatkan kedua permukaan saling melekat dan secara tiba - tiba shaft terhenti menimbulkan beban kejut (*impact load*) pada shaft, yang mengakibatkan shaft terpuntir hingga patah.

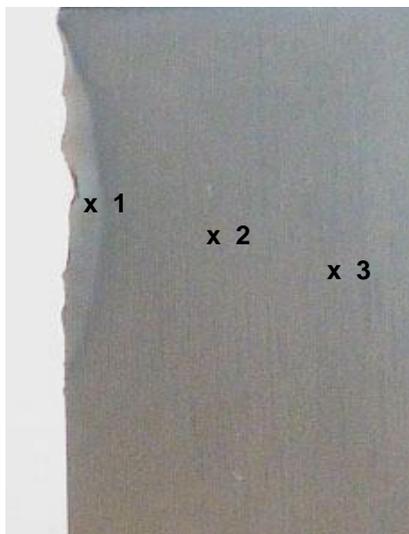
Gambar 6 : Photo makro etsa di daerah yang cacat (terdeformasi) akibat gesekan dengan bearing. Tanda silang (x) merupakan lokasi pemeriksaan metalografi.

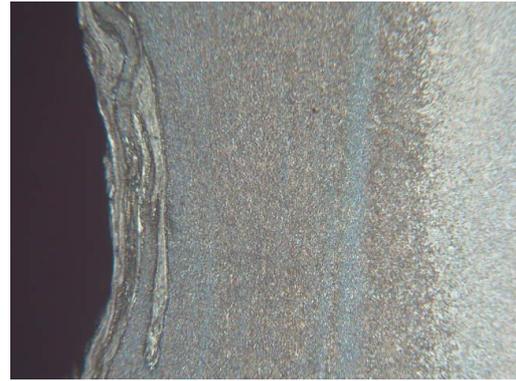
Gambar 7 : Struktur mikro di daerah yang terdeformasi akibat bergesekan dengan bearing (lokasi 1). Perbesaran : 50X. Etsa : Kalling's Reagent.

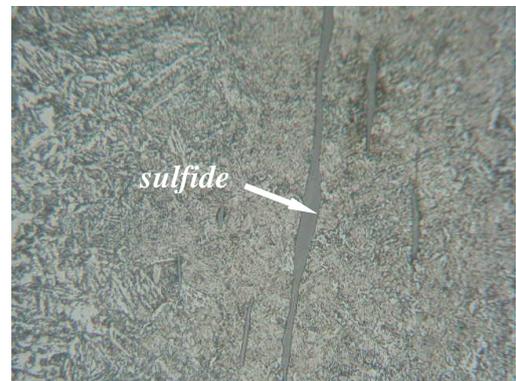
Gambar 8 : Struktur mikro pada lokasi 2 berupa bainit dan ferit-perlit, serta mengandung unsur pengotor berupa sulfide. Perbesaran : 500X.

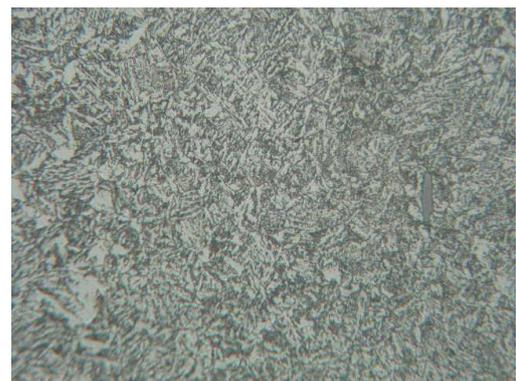
Gambar 9 : Struktur mikro berupa matrik bainit dan ferit - perlit. Perbesaran : 500X.

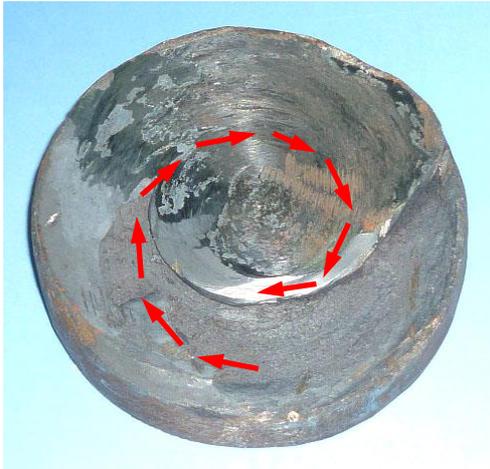
Pada permukaan patahan shaft yang masih utuh (belum rusak) terlihat bahwa shaft bersifat ulet yang ditunjukkan dengan adanya alur - alur

akibat terdeformasi karena puntiran (gambar. 5).

Gambar 10 : Permukaan patahan shaft yang masih utuh (sampel B), terlihat bahwa shaft bersifat ulet yang ditunjukkan dengan adanya alur-alur akibat terdeformasi karena terpuntir (lihat tanda panah merah).

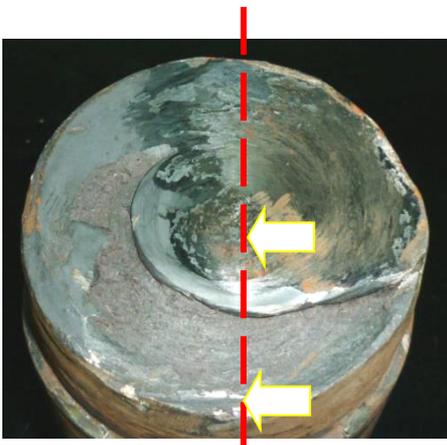
Gambar 12 : Sampel B dipotong arah memanjang shaft untuk mengetahui kondisi struktur mikronya.

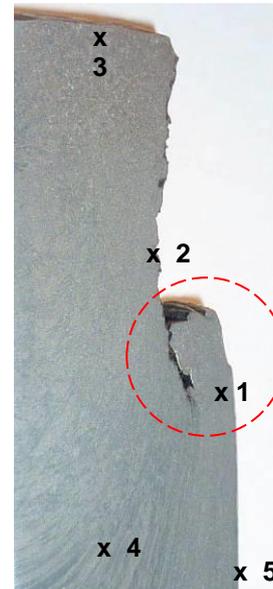
Gambar 13 : Photo makro etsa potongan memanjang di daerah patahan (sample B), terlihat strukturnya mengalami deformasi. Tanda silang (x) merupakan lokasi pemeriksaan metalografi.

Sedangkan struktur mikro pada potongan memanjang didaerah patahan (gambar 13), terlihat strukturnya telah mengalami deformasi akibat dari puntiran (gambar 14).

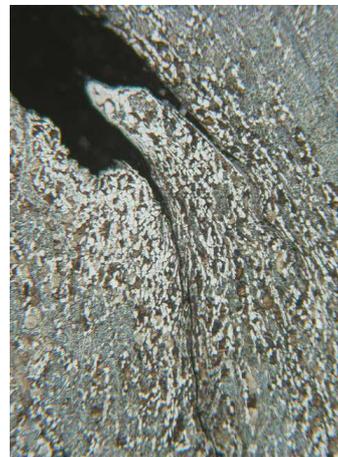
Gambar 14 : Struktur mikro pada lokasi 1 di daerah yang terdeformasi akibat puntiran dan mengalami pemanasan akibat gesekan (lihat lingkaran merah pada gambar 7) adalah berupa ferit-perlit halus dan bainit. Perbesaran : 100X.

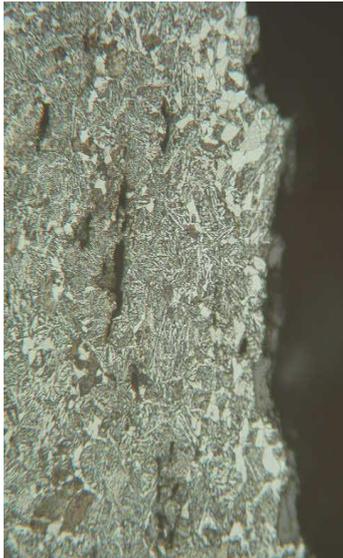
Gambar 15 : Struktur mikro di daerah tepi patahan (lokasi 2) terlihat terjadi perubahan struktur menjadi ferit dan bainit yang diakibatkan oleh gesekan, sehingga timbul panas yang cukup tinggi. Perbesaran : 200X.

Begitu pula struktur mikro pada daerah dekat patahan telah mengalami perubahan yang semula berupa ferit - perlit berubah menjadi ferit - perlit halus dan bainit, sedangkan pada permukaan patahan strukturnya menjadi bainit akibat bergesekan dengan pasangannya, gambar 15 s/d 18. Pada gambar 19 s/d 24 dapat terlihat dengan jelas batas perbedaan struktur antara yang mengalami panas akibat gesekan dan yang tidak terkena panas strukturnya berupa ferit-perlit halus.

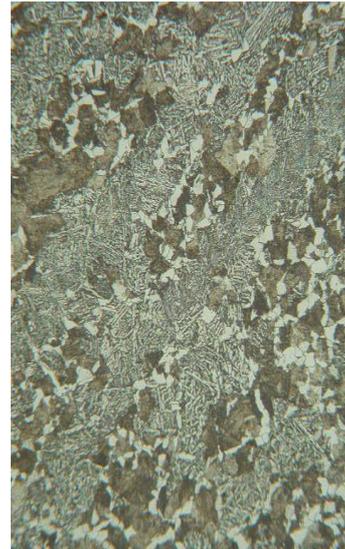
Gambar 17 : Struktur mikro pada lokasi 4 berupa ferit-perlit dan bainit, terlihat adanya alur struktur yang terdeformasi. Perbesaran : 500X.

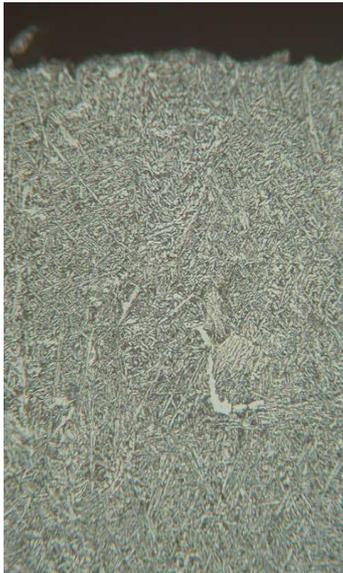
Gambar 16 : Struktur mikro didaerah ujung patahan (lokasi 3) telah mengalami perubahan struktur yang semula berupa ferit - perlit menjadi matrik bainit. Perbesaran : 50X.

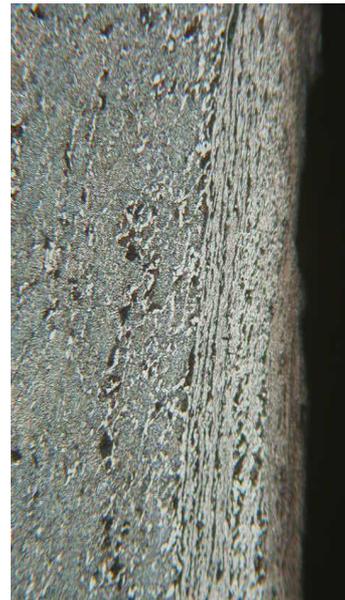
Gambar 18 : Struktur mikro pada lokasi 5 terlihat permukaannya terdeformasi akibat gesekan dengan shaft pasangannya pada saat shaft patah. Perbesaran : 100X.

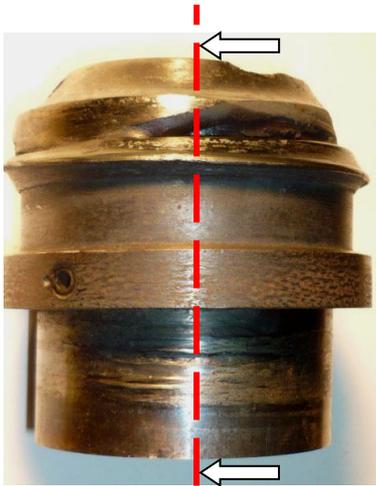
Gambar 19 : Sampel A dipotong arah memanjang shaft untuk mengetahui kondisi struktur mikronya.

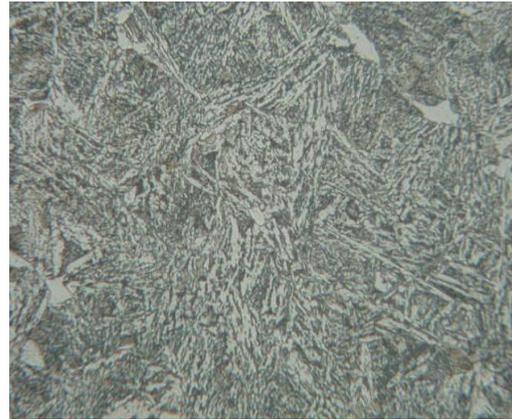
Gambar 22 : Struktur mikro pada lokasi 2 berupa matrik bainit dan ferit - perlit. Perbesaran : 500X

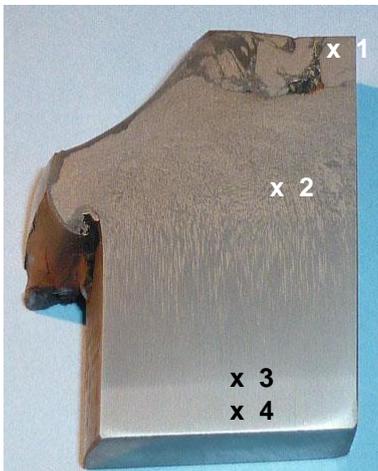
Gambar 20 : Photo makro etsa potongan memanjang di daerah patahan (sample A), terlihat strukturnya mengalami deformasi. Tanda silang (x) merupakan lokasi pemeriksaan metalografi..

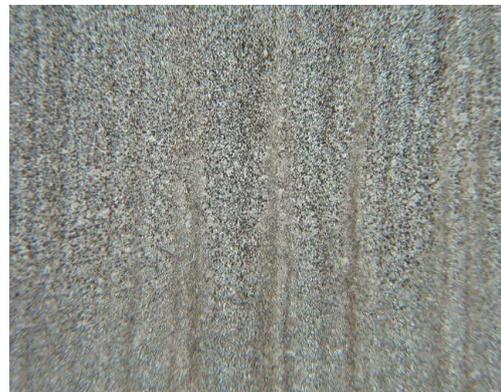
Gambar 23 : Struktur mikro yang menunjukkan adanya batas perbedaan struktur antara yang mengalami panas akibat gesekan (lokasi 3) Perbesaran : 100X

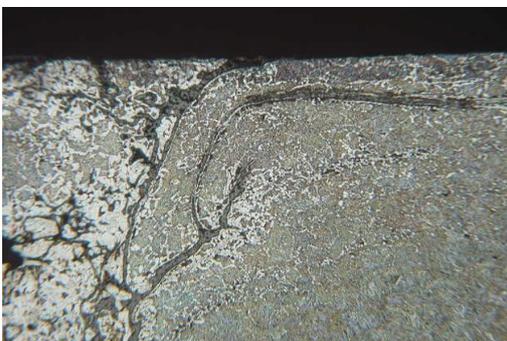
Gambar 21 : Struktur mikro potongan memanjang yang memperlihatkan bahwa pada ujung patahan shaft telah mengalami pergesekan setelah terjadi patah (lokasi 1). Perbesaran : 100X.

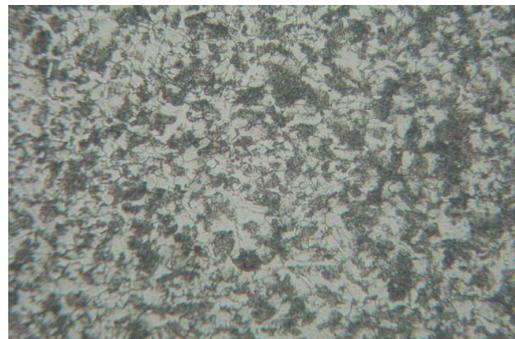
Gambar 24 : Struktur mikro yang tidak terkena panas berupa ferit-perlit halus (lokasi 4). Perbesaran : 500X
