## KAJIAN KERENTANAN BANGUNAN PASCA GEMPA LOMBOK 5 AGUSTUS 2018

### VULNERABILITY ASSESSMENT OF BUILDINGS AFTER LOMBOK EARTHQUAKE ON AUGUST 5, 2018

Mulyo Harris Pradono<sup>1</sup>

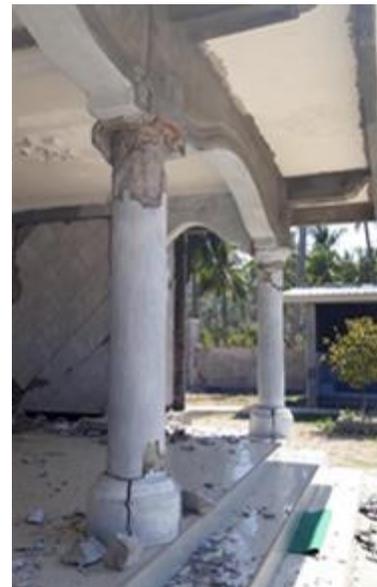
Pola kerusakan yang terjadi pada bangunan adalah rusaknya kolom-kolom masjid, sehingga terjadi sendi plastis baik di ujung bawah kolom maupun di ujung atas kolom. Pola kerusakan seperti ini berpotensi terjadinya *soft story* pada lantai ini. Seharusnya pola kerusakan adalah di dasar kolom saja dan di balok-baloknya, yang sering disebut sebagai *strong column weak beam*.

Gambar 4. Pola Kerusakan yang Terjadi pada Bangunan adalah Rusaknya Kolom-Kolom

peningkatan kekuatan bangunan ini dalam menahan beban gempa akan dikaji. Metode perbaikan yang diusulkan adalah: penambahan rangka *bracing*, hal ini dimungkinkan karena tersedianya ruang kosong di antara dua kolom. Dengan adanya rangka *bracing* ini diharapkan beban lateral gempabumi di kolom dapat dibagi bersama dengan rangka *bracing*. Sedangkan berat sendiri struktur tetap didukung oleh kolom.

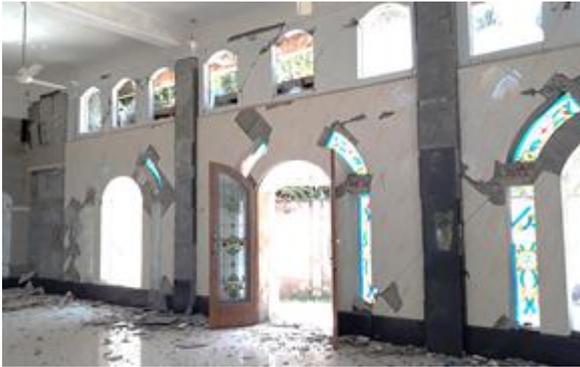
Gambar 5. Deformasi yang Besar Saat Terjadi Gempa Menyebabkan Kerusakan pada Komponen Non Struktural yang Dapat Membahayakan

Walaupun akhirnya bangunan ini tidak runtuh, akan tetapi karena deformasi yang besar saat terjadi gempa, maka kerusakan pada komponen non struktural (tembok bata, kaca jendela, dan keramik dinding) cukup membahayakan bagi manusia karena dapat melukai.

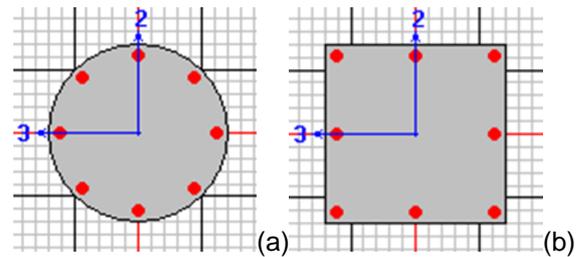
Gambar 6. Penampang Kolom dan Tulangannya (Sumber: Hasil Pengukuran Lapangan)

Pada ujung kolom yang rusak, bisa ditemukan tulangan kolomnya. Tulangan ini diukur diameternya dan dihitung jumlahnya. Hasilnya dapat dilihat pada Gambar 6. Kolom tipe 1, berbentuk bundar (Gambar 6.a) dengan diameter 30 cm, tulangan 4 x 14 mm dan 4 x 10 mm (tulangan tipe polos). Data selanjutnya adalah:

Kolom tipe 2, berbentuk persegi (Gambar 6.b) dengan sisi 30 cm, tulangan 4 x 14 mm dan 4 x 10 mm (tulangan tipe polos). Data selanjutnya adalah:

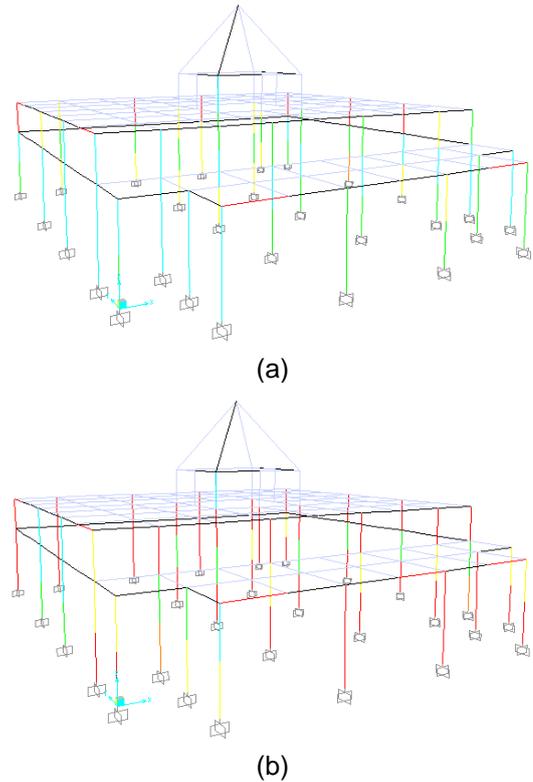
Beban gempa disimulasikan pada model di atas. Percepatan spektral sebesar  $0,1g$  dan  $0,2g$  ( $g = 9,8 \text{ m/detik}^2$ ; percepatan gravitasi) diaplikasikan pada model di atas pada arah X. Hasilnya menunjukkan bahwa pada saat percepatan spektral sebesar  $0,1g$  maka kolom-kolom pada struktur masjid masih belum rusak, ditunjukkan dalam warna hijau dari hasil program analisis struktur (Gambar 8a). Sedangkan saat percepatan spectral dinaikkan menjadi  $0,2g$ , maka kolom-kolom mulai rusak, ini ditunjukkan dengan warna merah pada kolom tersebut (Gambar 8b). Untuk simulasi gempa arah Y juga memberikan hasil yang serupa.

Gambar 8. Kondisi Kerusakan Kolom akibat Simulasi Gaya Gempabumi arah X (Sumber: Hasil Analisis)

Kolom mulai terlampaui kapasitasnya saat gedung mengalami percepatan sebesar 0,2g. Jika dibandingkan dengan spektral percepatan desain (Gambar 10), maka nilai ini adalah 0,2/0,724 atau 1/3,6 dari desain. Hasil ini menunjukkan, bangunan seharusnya mempunyai daktilitas 3,6 agar seandainya gaya gempa terlampaui, maka masih ada kekuatan struktur mencegah terjadinya keruntuhan. Akan tetapi, persyaratan daktilitas bangunan belum terpenuhi pada bangunan ini, karena:

- Tulangan bukan ulir
- Jarak sengkang tidak rapat di daerah momen terbesar
- Adanya *short column mechanism* karena ada pengaruh kekuatan tembok

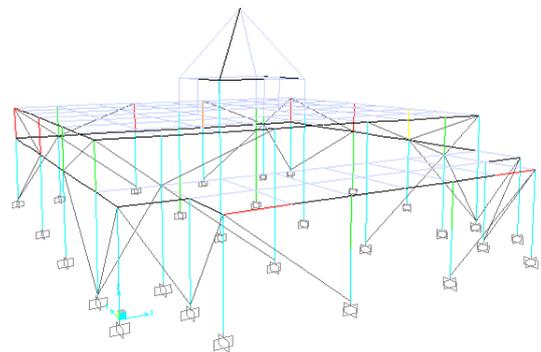
Gambar 11. Kondisi Kerusakan Kolom setelah ditambah *Bracing* akibat Simulasi Gaya Gempabumi arah X (Sumber: Hasil Analisis)

Beban gempa juga disimulasikan pada model dengan *bracing* di atas. Percepatan spektral sebesar 0,4g diaplikasikan pada arah X. Hasilnya menunjukkan bahwa pada saat percepatan spektral sebesar 0,4g diaplikasikan, maka kolom-kolom pada struktur masih belum rusak (Gambar 11). Dalam hal ini penambahan *bracing* dapat meningkatkan kekuatan struktur sampai 4 kalinya. Gaya aksial maksimum pada
