ANALISIS KEJADIAN BENCANA TANAH LONGSOR TANGGAL 12 DESEMBER 2014 DI DUSUN JEMBLUNG, DESA SAMPANG, KECAMATAN KARANGKOBAR, KABUPATEN BANJARNEGARA, PROVINSI JAWA TENGAH

THE DECEMBER 12, 2014 LANDSLIDE DISASTER ANALYSIS IN JEMBLUNG AREA, SAMPANG VILLAGE, KARANGKOBAR SUBDISTRICT, BANJARNEGARA DISTRICT, CENTRAL JAVA PROVINCE

Heru Sri Naryanto

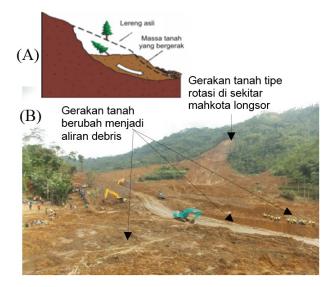
Berdasarkan analisis, tipologi tanah longsor yang terjadi di Dusun Jemblung adalah tipe rotasi, yaitu gerakan massa tanah yang membentuk cekungan atau tapal kuda, yang kemudian ke arah bawah berkembang menjadi aliran debris akibat material longsoran yang bercampur dengan massa air yang sangat jenuh.

Gambar 12. Contoh Tipologi Tanah Longsor Tipe Rotasi (A) Tipe Tanah Longsor Rotasi pada Bagian Mahkota yang Berubah Menjadi Aliran Debris Karena Bercampur Dengan Massa Air yang Sangat Jenuh (B)

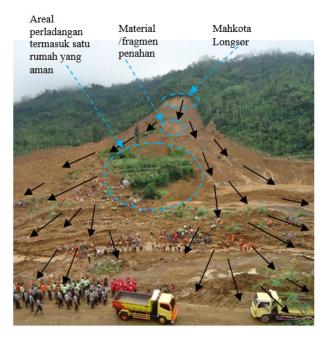
- Kondisi ketidakstabilan lereng terjadi pada lokasi lereng di bagian puncak bukit, jatuh secara slumping dengan cepat dari ketinggian 990–1.010 meter di atas permukaan laut (dpal), materialnya terlihat menghantam pohon budidaya masyarakat di tebing terbelah menjadi dua di sebelah timur laut dan barat laut. Material yang meluncur ke arah vertikal ke bawah yang karena tertahan oleh fragmen batuan yang sangat keras (fragmen boulder dari breksi vulkanik) dan membentuk undakan pada ketinggian 375 meter dpal. Hantaman ke arah selatan yang merupakan garis tegak lurus arah longsoran ternyata mengenai material yang keras sehingga berbelok ke lereng kanan dan kirinya, kemudian material longsoran berbelok ke arah barat laut dan timur laut yang kemudian ke segala arah yang mempunyai morfologi rendah menghancurkan 43 rumah warga dalam waktu lima menit. Sementara bagian bawah vertikal justru aman dari material longsor dan dijumpai 1 rumah dalam kondisi aman.

Gambar 14. Mekanisme dan Arah Gerakan Massa Tanah dari Sumber Longsor
