ANALISIS PERISTIWA KEGAGALAN PADA "LEAF SPRING" TRUK COLT DIESEL PENGANGKUT PASIR

Sepfitrah¹, Yose Rizal²

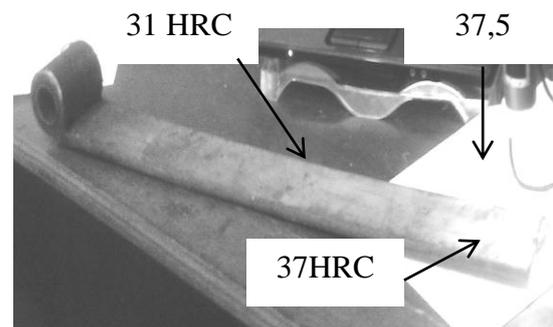
Gambar 8. Hasil uji kekerasan pegas daun

Nilai kekerasan pada pegas daun tidak sama/ merata pada setiap bagiannya. Kekerasan pada daerah dekat dengan patah atau tengah pegas lebih rendah dari pada bagian ujung pegas. Hal ini menunjukkan tingkat keuletan bagian tengah pegas lebih tinggi dari pada bagian ujung pegas.

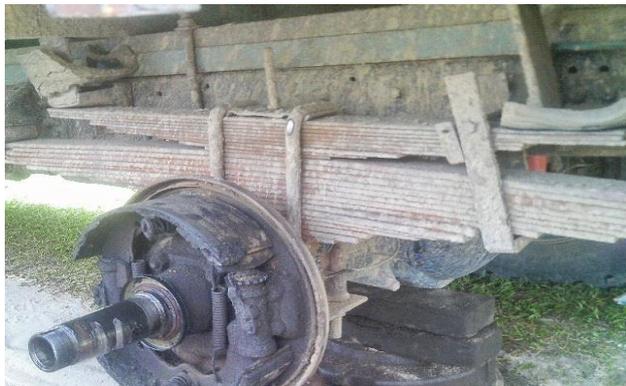
Gambar 9. Kondisi pegas penuh lumpur

Sebagai pengangkut pasir, truk ini sering melawati daerah basah yaitu sungai dimana pasir tersebut diperoleh. Jadi tingkat kelembapan lingkungan pegas ini suatu saat dapat tinggi sekali. Pada saat pengamatan

langsung dijumpai banyaknya lumpur, tanah dan pasir pada bagian pegas ini karena terciprat dari roda truk ketika melewati daerah-daerah basah.

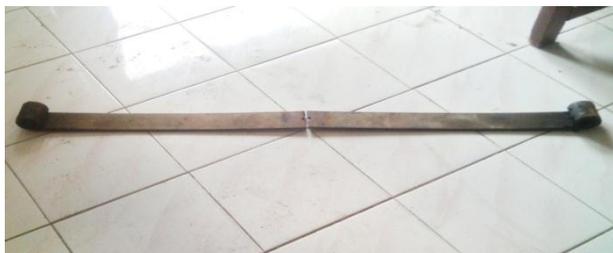
Gambar 10. Komponen pegas daun yang mengalami patah

Peristiwa perpatahan ini terjadi pada bagian 'leaf spring' pada susunan susunan pertama seperti yang ditunjukkan pada gambar 10. Foto komponen yang patah ini adalah sebagai berikut:

Permukaan benda ini (bukan permukaan patahan) menunjukkan banyak produk korosi yang tertimbun, juga terbentuknya sumuran-sumuran (*pitting*) dari peristiwa korosi sumuran. Permukaan yang sangat kasar ini juga ditambah adanya rekahan-rekahan pada bagian sebelah bawah dari pegas ini, kemungkinan berasal dari retak yang menjalar mulai dari korosi sumuran karena proses penekukan ketika terjadi hentakan pada truk tersebut.

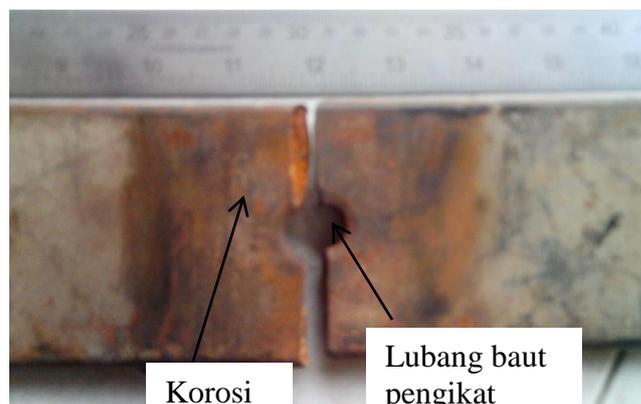
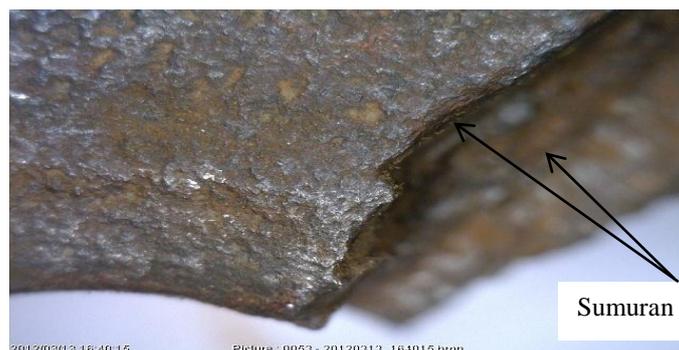
Gambar 11. Korosi sumuran pada permukaan pegas

Dari penampakan permukaan komponen (bukan permukaan patahan), dijumpai banyaknya korosi. Hal ini sesuai dengan

kenyataan lingkungan komponen tersebut yang cenderung lembab dan sangat mungkin tercemar oksidator dari asap buangan dan materi- materi yang berasal dari jalanan dimana truk itu lewat yang ditandai dengan penampakan sumuran-sumuran kecil dengan produk korosi didalamnya seperti terlihat pada gambar 11.

Pada gambar 11, jelas terlihat garis-garis pantai dan pola chevron pada bagian atasnya. Penampakan ini memberikan beberapa keterangan penting dalam analisis kerusakan ini yaitu:

1. Jenis patahan cenderung getas, sehingga terjadi secara tiba-tiba tanpa adanya pemuluran awal
2. Gari-garis pantai menunjukkan adanya peristiwa fatik, bila dilihat dari gambar 14, jelas dilihat awal dari peristiwa fatik ini pada korosi sumuran yang menjadi penyebab awal dan perambatan retakan.

3. Bila melihat gambar 11, peristiwa fatik ini terjadi pada beberapa tempat dengan beberapa awal retakan fatik (multi origin cracks) yang memperlemah kekuatan tarik dari logam ini.
4. Permukaan patahan yang kusam (kelabu) disebabkan produk korosi, jadi penjalaran retakan hingga patah juga diikuti dengan peristiwa korosi.

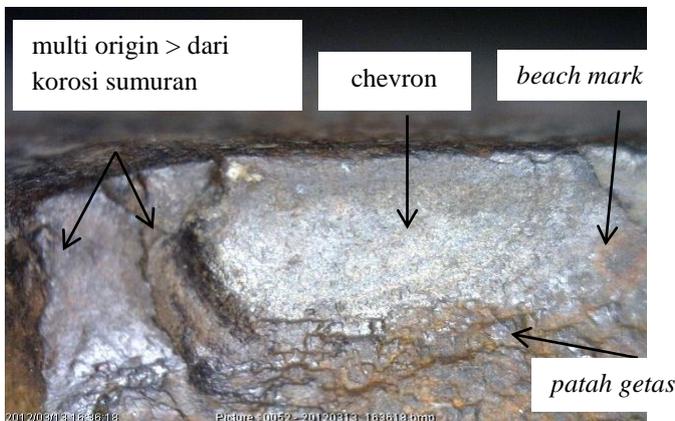
Gambar 12. Korosi sumuran sebagai inisiasi yang membentuk *chevron* pada patahan.

Tanda chevron menunjukkan arah perambatan retakan ketika pegas ini patah pada saat kekuatan tariknya tidak dapat lagi mengimbangi tegangan tarik karena sebagian permukaannya telah patah secara fatik.

Pemilihan bahan sudah tepat bila dikaitkan antara besaran 'endurance limit' dengan kapasitas truk tersebut. Tetapi perlu diingat, harga awal 'endurance limit' akan turun secara drastis apalagi bila sudah terbentuk *notch* akibat *pitting*, hingga tidak lagi sesuai dengan kapasitas kerja dari truk tersebut.
