# PERBAIKAN CACAT UDARA TERPERANGKAP DI AREA TELAPAK BAN (*BLISTER UNDER TREAD*) PADA MESIN *TIRE BUILDING*

## REPAIR OF AIR DEFECTS TRAPPED IN THE TIRE TREAD AREA (*BLISTER UNDER TREAD*) IN TIRE BUILDING MACHINES

ANASTASIA L. MAUKAR<sup>1</sup>, JOHAN K. RUNTUK<sup>1</sup>, MUH KAMALI<sup>1</sup>

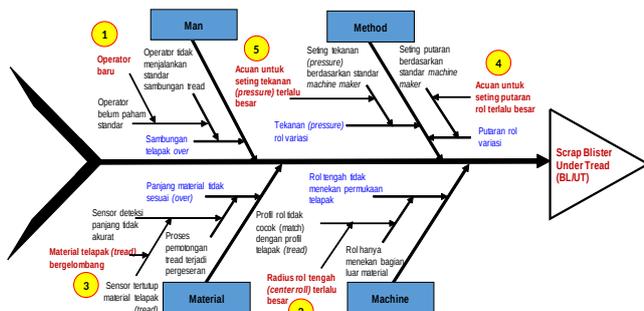
Gambar 3. Diagram Tulang Ikan dari Scrap Blister Under Tread

Berdasarkan hasil pengamatan di lapangan dan diskusi langsung dengan supervisor produksi di bagian Green Tire Building didapatkan akar penyebab masalah seperti yang terlihat pada Gambar 3 adalah sebagai berikut:

1. Faktor Manusia (*Man*). Proses menyambung material telapak (*tread*) dengan standar sambungan tidak menumpuk (*over*) tetapi aktual hasil pengamatan sambungan material telapak *over*.

2. Faktor Mesin. Rol tengah (*center roll*) dengan standar menekan permukaan telapak tetapi aktual hasil pengamatan aktual *center roll* tidak menekan permukaan telapak (*tread*).

3. Faktor Material. Material telapak (*tread*) dengan standar panjang  $\pm 6$  mm tetapi aktual hasil pengamatan panjang material telapak *over*.
4. Faktor Metode. Putaran rol tengah (*center roll*) saat menekan telapak dengan standar (*machine maker*) 0 derajat sampai dengan  $360^\circ$  dan aktual hasil pengamatan sesuai meskipun dengan variasi yang cukup besar. Hal ini akan tetap menjadi konsen tim untuk dilakukan analisa lebuh lanjut.

5. Faktor Method. Tekanan *center roll* saat menekan telapak (*tread*) dengan standar (*machine maker*) 0,5 bar sampai dengan 5,0 bar, dan aktual hasil pengamatan sesuai meskipun dengan variasi yang cukup besar. Hal ini akan tetap menjadi konsen tim untuk dilakukan analisa lebuh lanjut.

Dapat disimpulkan bahwa ada lima akar penyebab dari beberapa faktor yang sudah teridentifikasi, antara lain: Faktor manusia adalah operator baru, Faktor Mesin adalah radius rol tengah terlalu besar, Faktor Material (material) adalah material telapak (*tread*) bergelombang, dan faktor metod adalah acuan untuk setting putaran rol tengah (*center roll*) terlalu besar.

Implementasi perbaikan yang pertama adalah penggantian *center roll* di mesin tire building VMI, dari *center roll* radius 2668 mm menjadi radius 227 mm. Dengan menggunakan radius 227 mm bertujuan untuk mendapatkan tekanan yang lebih maksimal dan mampu menjangkau permukaan telapak bagian tengah. Dengan demikian tidak ada lagi udara yang terperangkap di area telapak bagian tengah. Aktivitas perbaikan yang kedua adalah mengubah setting putaran *center roll* di mesin *tire building VMI*. Setting putaran *center roll* pada proses *low* adalah  $1080 \pm 360^\circ$  derajat dan pada proses *high* adalah  $1440 \pm 360^\circ$ . Perbaikan yang ketiga dengan merubah setting tekanan *center roll* di mesin *tire building VMI*. Setting tekanan *center roll* pada proses *low* adalah  $2,0 \pm 0,5$  bar dan pada proses *high* adalah  $3,0 \pm 0,5$  bar.

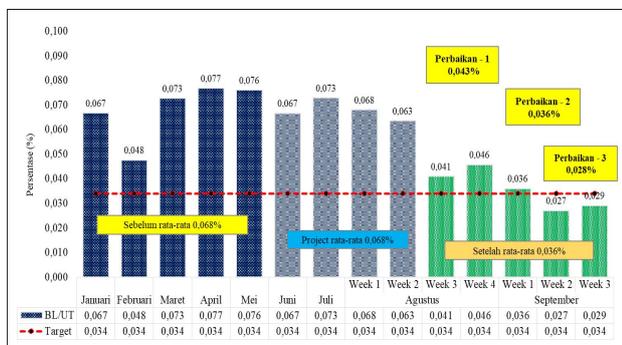
Gambar 4. Data cacat sebelum dan sesudah perbaikan

Setelah perbaikan diimplementasikan, evaluasi dilakukan dengan mengukur jumlah cacat sebelum dan sesudah perbaikan. Gambar 4 menunjukkan kecenderungan penurunan cacat *blister under tread*. Jumlah scrap menurun dari 0.068% menjadi 0.043% pada periode minggu ketiga sampai keempat bulan Agustus 2020 dengan perbaikan yang pertama, kemudian turun menjadi 0,036% pada minggu pertama bulan September 2020 dengan perbaikan yang kedua, dan turun menjadi 0,028% pada periode minggu kedua sampai ketiga bulan September 2020 dengan perbaikan yang ketiga. Hal ini menunjukkan bahwa setelah melakukan perbaikan ketiga, cacat *blister under tread* telah mencapai target yang sudah ditetapkan oleh perusahaan yaitu sebesar 0,034%.
