Analisis Kerusakan Bantalan Gelinding Pada Sistem Variable Speed Menggunakan Spektrum Getaran

Ariyanto

Jurusan Teknik Mesin, Politeknik Manufaktur Negeri Bangka Belitung, Sungailiat

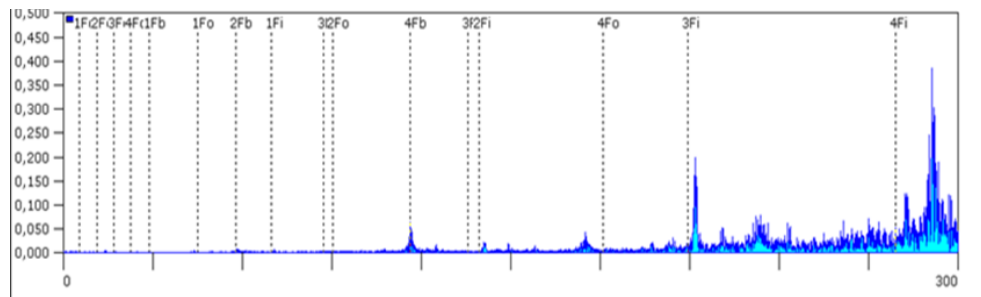
Gambar 6. Spektrum Vibrasi Frekuensi Bantalan Rusak

Pada Gambar 6 spektrum yang dihasilkan oleh bantalan lama dan mengalami kerusakan, terlihat ada dua *peak* sinyal yang berhimpitan dengan frekuensi cacat lokal yaitu pada $4 \times F_b$ atau $4 \times$ nilai *BSF* dan frekuensi cacat lokal $3 F_i$ atau $3 \times$ nilai *BPFI*. Frekuensi *Peak* dan frekuensi cacat lokal yang berhimpitan mengindikasikan terjadi cacat pada bantalan [8]. Hasil Pengukuran pada sistem *variable speed* mesin *Milling type knee* menghasilkan selisih antara frekuensi cacat lokal teoritis dan frekuensi *peak* hingga 2,84 Hz. Selisih antara frekuensi teoritik dan *peak* bisa mencapai nilai 0,95 Hz [9] dapat juga mencapai nilai 3,7 Hz [10].

Proses analisis *bantalan* dilakukan dengan memasukkan parameter bantalan 3304 kemudian dilihat apakah ada frekuensi ukur yang berhimpit dengan frekuensi hitung pada perangkat lunak *Report dan Examiner*. Jika ada frekuensi yang berhimpitan antara frekuensi ukuran dan hitung maka dilakukan tindakan perbaikan. Tindakan perbaikan yang dilakukan adalah dengan cara membongkar, membersihkan

unit dan mengganti bantalan yang rusak dengan bantalan baru. Type bantalan yang diganti harus sesuai dengan type bantalan yang rusak.

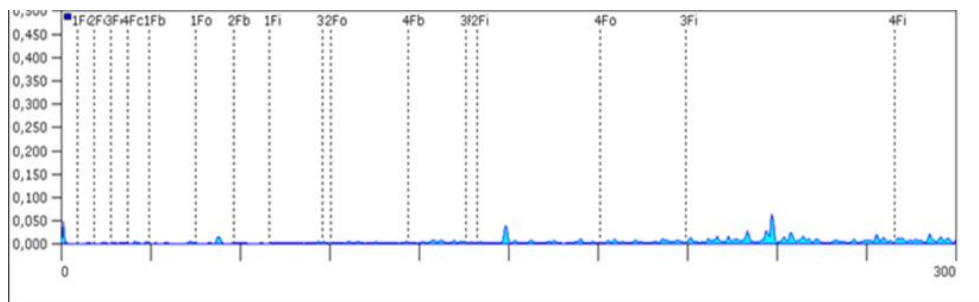
Gambar 7. Spektrum Getaran Frekuensi Bantalan Baru

Gambar 7 adalah spektrum FFT yang dihasilkan oleh bantalan baru. Pada Gambar 7 tersebut terlihat nilai frekuensi *peak* untuk *BSF (Fb)* dan *BPFI (Fi)* sudah mengalami penurunan, yang diikuti dengan frekuensi frekuensi lainnya.

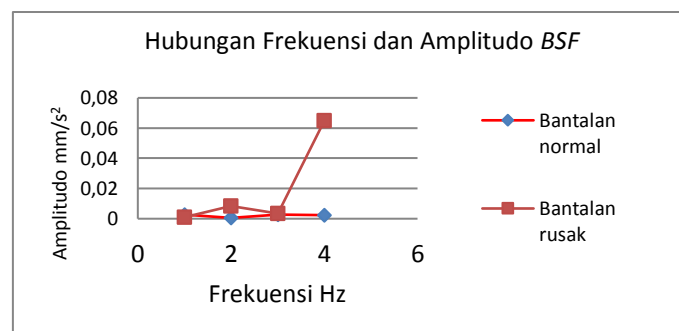
Gambar 8. Grafik Hubungan Antara Frekuensi Cacat Lokal dan Frekuensi *Peak* BSF

Hasil pengukuran getaran bantalan yang mengalami indikasi kerusakan dapat dilihat pada Tabel 3 dan 4. Nilai *BSF* (*Fb*) dapat dilihat pada Tabel 3, sedangkan untuk nilai *BPFI* (*Fi*) dapat dilihat pada Tabel 4. Gambar 8 dan 9 memperlihatkan grafik hubungan antara frekuensi cacat lokal dan frekuensi *peak* ketika bantalan dalam kondisi rusak dan kondisi sudah dilakukan penggantian bantalan baru.

1X BSF	2X BSF	3X BSF	4X BSF
Frekuensi BSF	29,07	58,13	87,2	116,27
Frekuensi Peak	29,1	58,1	87,3	116
Amplitudo Peak	0,001	0,0082	0,0036	0,0648

Peningkatan amplitudo frekuensi *peak BSf* terjadi pada harmonik ke-4 mengindikasikan terjadi keausan dan kerusakan pada elemen gelinding bantalan. Elemen gelinding merupakan bagian dari bantalan yang berputar mengelilingi jalur yang terdapat pada bagian *outer ring* dan *inerr ring* bantalan. Peningkatan amplitudo frekuensi *peak BPFf* terjadi pada harmonik ke-3 mengindikasikan terjadi kerusakan pada bagian *inerr ring* bantalan. Kerusakan pada ke dua komponen bantalan mengakibatkan nilai *overall* meningkat. Jika kondisi dibiarkan maka akan terjadi kerusakan pada komponen bantalan lainnya seperti *seal* dan *cage* sehingga bantalan akan menjadi macet serta menghasilkan panas yang tinggi.

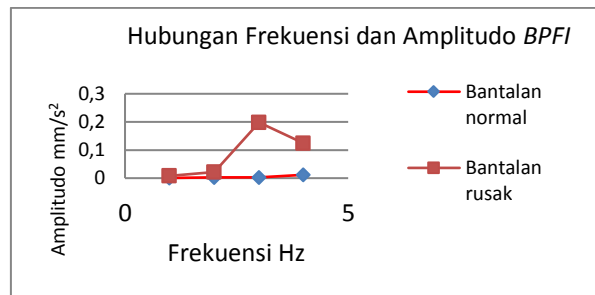
Gambar 9. Grafik Hubungan Antara Frekuensi Cacat Lokal dan Frekuensi *Peak BPFf*

1X BPFI	2X BPFI	3X BPFI	4X BPFI
Frekuensi BPFI	69,79	139,58	209,37	279,16
Frekuensi Peak	70,7	141	212	282
Amplitudo Peak	0,0081	0,021	0,198	0,124
