# TINGKAT KERUSAKAN JALAN DENGAN METODE PCI DAN BINA MARGA PADA RUAS GULUK-GULUK KETAWANG LAOK SUMENEP

Ainun Syafi'an<sup>1</sup>, Ahmad Suwandi<sup>2</sup>

<sup>1,2</sup>Program Studi Teknik Sipil, Fakultas Teknik, Universitas Wiraraja

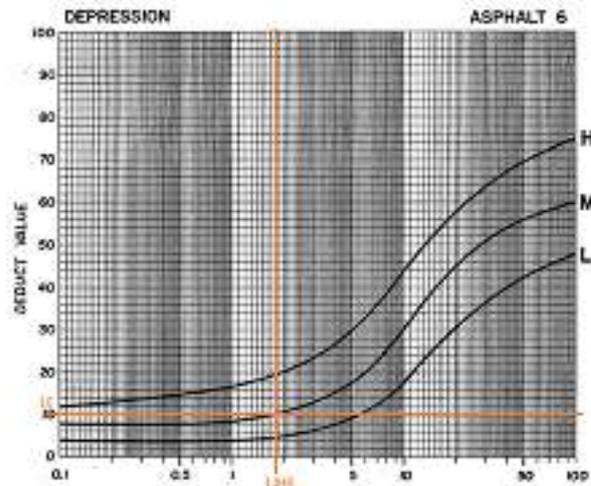
Gambar 2. Grafik *deduct value* amblas (*depression*)

a. Amblas dengan luas kerusakan 9,24 m<sup>2</sup>, tingkat kerusakan *Medium*

$$Density = \frac{9,24}{500} \times 100\% = 1,848 \%$$

Berdasarkan grafik di atas nilai *deduct value* untuk kerusakan amblas pada segmen 1 adalah 10.

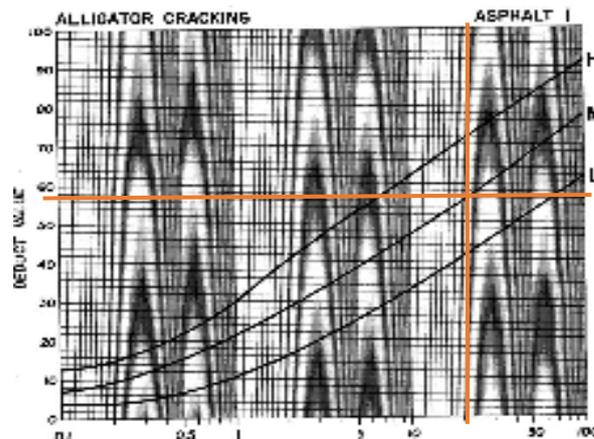
Gambar 3. Grafik *deduct value* retak kulit buaya (*alligator crack*)

- b. Retak kulit buaya dengan luas kerusakan 106,8 m<sup>2</sup>, tingkat kerusakan *Medium*

$$Density = \frac{106,8}{500} \times 100\% = 21,36\%$$

Berdasarkan grafik di atas nilai *deduct value* untuk kerusakan retak kulit buaya pada segmen 1 adalah 57.

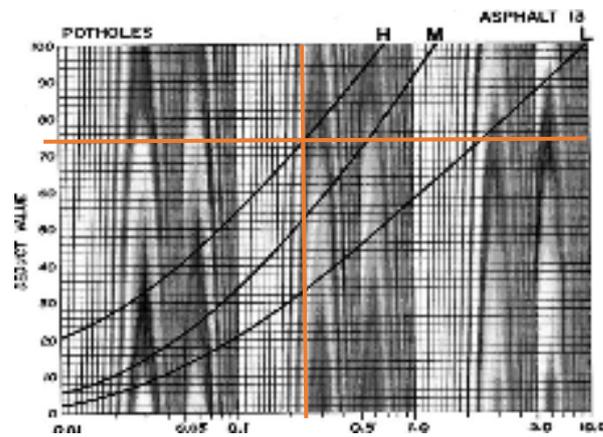
Gambar 4. Grafik deduct value lubang (potholes)

- c. Lubang dengan jumlah kerusakan 12, tingkat kerusakan *High*

$$Density = \frac{12}{500} \times 100\% = 2,4\%$$

Berdasarkan grafik di atas nilai deduct value untuk lubang pada segmen 1 adalah 74.

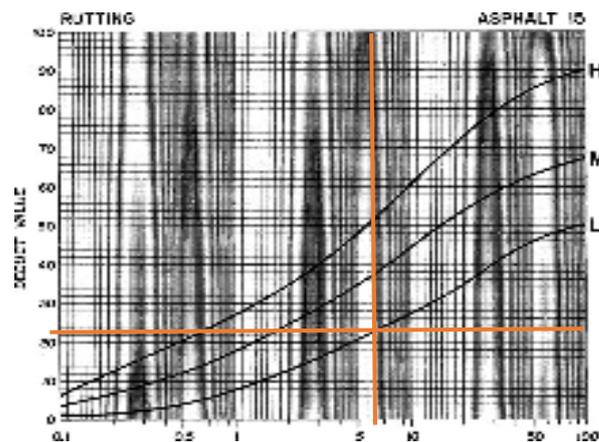
Gambar 5. Grafik deduct value alur (rutting)

- d. Alur dengan luas kerusakan 32,0 m<sup>2</sup>, tingkat kerusakan Low

$$Density = \frac{32}{500} \times 100\% = 6,44 \%$$

Berdasarkan grafik di atas nilai deduct value untuk alur pada segmen 1 adalah 22.

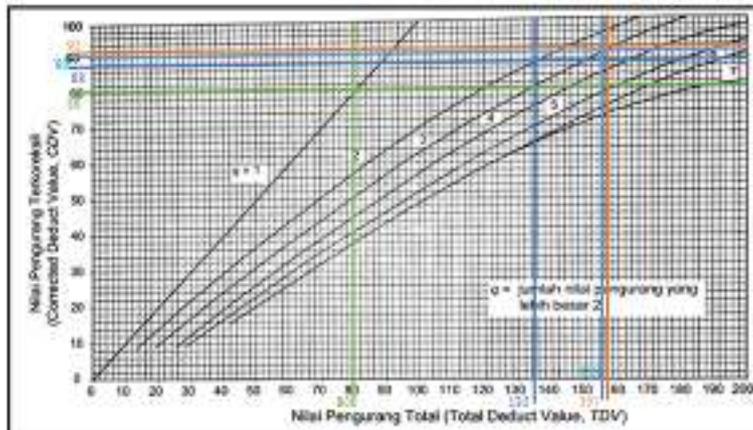
**Gambar 6. Grafik Koreksi Kurva Untuk Jalan Dengan Permukaan Aspal**

Berdasarkan grafik tersebut maka nilai CDV pada segmen 1 = 91, nilai PCI untuk segmen 1 adalah:

$$\begin{aligned}
 \text{PCI} &= 100 - 91 \\
 &= 9 \text{ (Failed)}
 \end{aligned}$$

Maka nilai PCI untuk segmen 1 adalah 9, menurut tabel 3 nilai kondisi perkerasan pada segmen 1 gagal (*failed*), untuk segmen berikutnya dapat dilihat pada tabel 3.

Dari hasil PCIr = 45,85 Menurut *asphalt institute Ms-17* penilaian kondisi pada keseluruhan segmen dilakukan tambalan dan lapis tambahan.
