# Pengaruh Tingkat Kelembaban Terhadap Kinerja Pemisah (PMS) 150 kV Pada Gardu Induk

**Abstrak**— Pemisah (PMS) adalah peralatan sistem tenaga listrik yang berfungsi sebagai saklar pemisah rangkaian listrik dalam keadaan tanpa beban. PMS dioperasikan pada saat pekerjaan pemeliharaan untuk melokalisasi tegangan rangkaian agar aman dari sisa tegangan yang timbul setelah diputuskan. Posisi *switchyard* PMS 150 kV dalam instalasi akan lebih efektif dan efisien jika pengoperasiannya dapat dilakukan dari jarak jauh di panel kontrol dengan menggunakan remote sehingga dapat mempercepat proses normalisasi sistem dan juga akan memberikan rasa aman kepada operator gardu induk dalam mengoperasikan PMS. Pada saat mengoperasikan PMS, kegagalan dapat disebabkan oleh kerusakan elektrikal dan mekanikal. Kerusakan elektrikal dan mekanikal pada box PMS 150 kV dapat disebabkan oleh tingkat kelembaban yang tidak sesuai SNI 0225:2011 yaitu melebihi dari +5 s.d. 85 % RH. Tujuan penelitian ini yaitu untuk mengetahui pengaruh tingkat kelembaban terhadap kinerja PMS dan untuk menurunkan tingkat kelembaban pada PMS 150 kV pada GI Banda Aceh. Adapun metode yang digunakan yaitu dengan melakukan observasi, pen

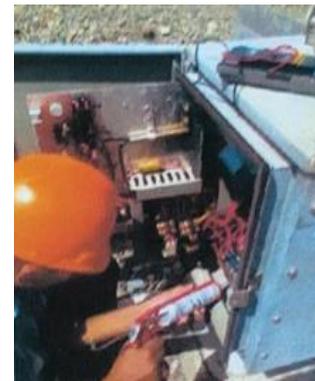
Gambar 4. Menutup lubang kabel

Karet penutup lubang kabel yang sudah lama biasanya sudah rusak dan tidak rapat lagi sehingga terdapat lubang pada kabel masuk *box* PMS 150 kV. Lubang tersebut dapat mengakibatkan naiknya

tingkat kelembaban pada PMS. Proses penutupan lubang kabel seperti terlihat pada Gambar 4.

- Menutup lubang kabel dengan rapat

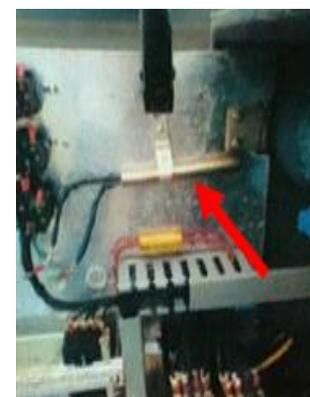
Gambar 5. Penambahan *heater*

Penambahan *heater* seperti yang ditunjukkan pada Gambar 5 perlu dilakukan agar panas dalam *box* PMS 150 kV dapat diminimalisir sehingga tingkat kelembabannya menjadi turun.

- Penambahan *heater*

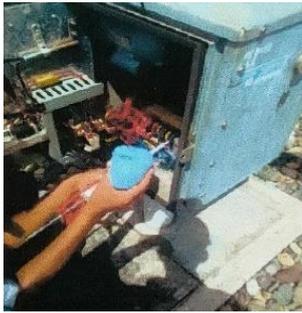
Gambar 6. Penempatan *silikagel*

Penempatan *silikagel* pada *box* PMS seperti yang terlihat pada Gambar 6 berfungsi untuk menyerap bintik-bintik air pada udara yang lembab sehingga PMS tidak korosif dan awet.

- Penempatan *silikagel*

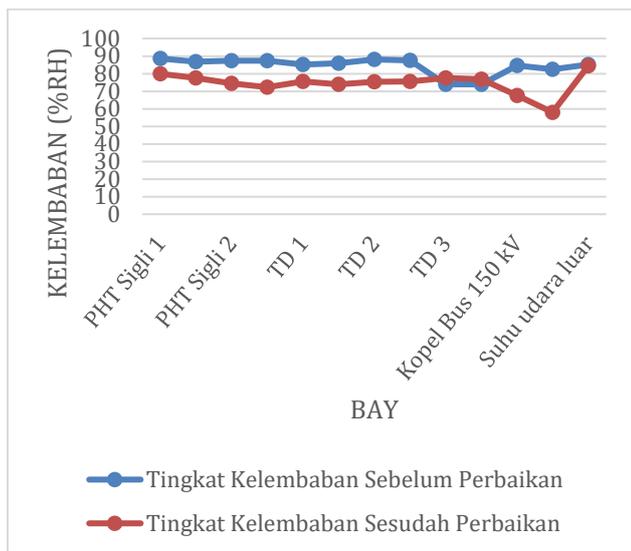
Gambar 7. Grafik perbandingan tingkat kelembaban pukul 06:00 WIB

Pada Gambar 7 menunjukkan bahwa perbandingan tingkat kelembaban pukul 06:00 WIB sebelum dan sesudah dilakukan usaha perbaikan. Sebelum dilakukan perbaikan, tingkat kelembaban terendah terjadi pada bay TD 3 bus 2 yaitu dengan nilai 73,9 % RH, sedangkan tingkat kelembaban tertinggi terjadi pada bay PHT Sigli 1 bus 1 yaitu dengan nilai 88,6 % RH dengan tingkat kelembaban pada suhu udara luar yaitu 85,2 % RH. Jadi, tingkat kelembaban sebelum dilakukan usaha perbaikan cenderung melebihi dari standar SNI 0225:2011. Namun setelah dilakukan usaha perbaikan, tingkat kelembaban pada semua bay mengalami penurunan dan sudah sesuai dengan standar SNI 0225:2011. Nilai tingkat kelembaban terendah terdapat pada bay kopel bus 150 kV bus 2 dengan nilai 58,0 % RH, sedangkan nilai tingkat kelembaban tertinggi terjadi pada bay PHT Sigli 1 bus 1 dengan nilai 79,9 % RH dengan tingkat kelembaban pada suhu udara luar yaitu 84,5 % RH.

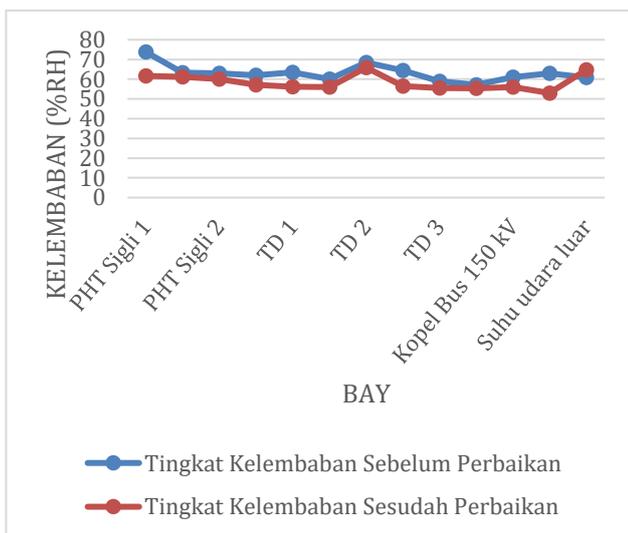
Gambar 8. Grafik perbandingan tingkat kelembaban pukul 10:00 WIB

Hasil perbandingan tingkat kelembaban yang diukur pada pukul 10:00 WIB sebelum dan sesudah dilakukan usaha perbaikan seperti yang ditunjukkan pada Gambar 8, yaitu didapatkan bahwa sebelum dilakukan perbaikan, tingkat kelembaban terendah terjadi pada bay TD 3 bus 2 yaitu

dengan nilai 57,2 % RH, sedangkan tingkat kelembaban tertinggi terjadi pada bay PHT Sigli 1 bus 1 yaitu dengan nilai 73,8 % RH dengan tingkat kelembaban pada suhu udara luar yaitu 60,9 % RH. Nilai tingkat kelembaban yang diukur pada pukul 10:00 WIB masih sesuai dengan standar SNI 0225:2011. Hasil pengukuran yang dilakukan pada pukul 10:00 WIB setelah dilakukan usaha perbaikan menunjukkan bahwa tingkat kelembaban pada semua bay juga mengalami penurunan. Nilai tingkat kelembaban terendah terdapat pada bay kopel bus 150 kV yaitu pada bus 2 dengan nilai 53,0 % RH, sedangkan nilai tingkat kelembaban tertinggi terjadi pada bay TD 2 bus 1 dengan nilai 65,9 % RH dengan tingkat kelembaban pada suhu udara luar yaitu 64,7 % RH.

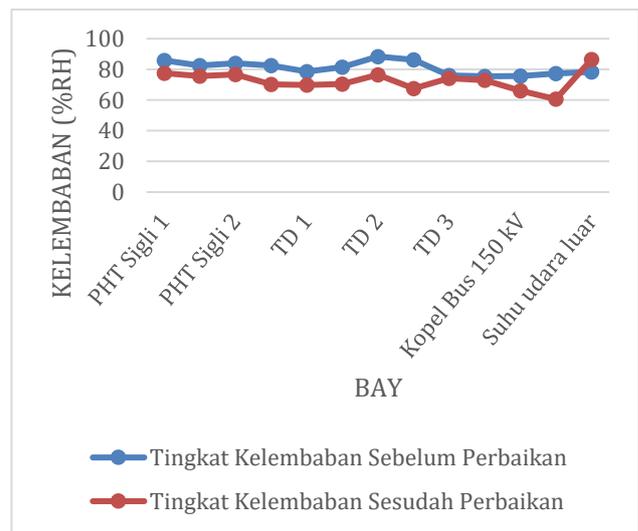
Gambar 9. Grafik perbandingan tingkat kelembaban pukul 20:00 WIB

Selanjutnya, pada Gambar 9 menunjukkan bahwa perbandingan tingkat kelembaban pukul 20:00 WIB sebelum dan sesudah dilakukan usaha perbaikan. Sebelum dilakukan perbaikan, tingkat kelembaban terendah terjadi pada bay TD 3 bus 2 yaitu dengan nilai 75,5 % RH, sedangkan tingkat kelembaban tertinggi terjadi pada bay TD 2 bus 1 yaitu dengan nilai 88,4 % RH dengan tingkat kelembaban pada suhu udara luar yaitu 78,4 % RH. Jadi, tingkat kelembaban sebelum dilakukan usaha perbaikan cenderung melebihi dari standar SNI 0225:2011. Namun setelah dilakukan usaha perbaikan, tingkat kelembaban pada semua bay mengalami penurunan dan sudah sesuai dengan standar SNI 0225:2011. Nilai tingkat kelembaban terendah terdapat pada bay kopel bus 150 kV bus 2 dengan nilai 60,6 % RH, sedangkan nilai tingkat kelembaban tertinggi terjadi pada bay PHT Sigli 1 bus 1 dengan nilai 77,5 % RH dengan tingkat kelembaban pada suhu udara luar yaitu 86,5 % RH.
