EVALUASI KONDISI PERKERASAN LENTUR DENGAN MENGGUNAKAN METODE *Pavement Condition Index (PCI)* PADA RUAS JALAN SAKO BARU KECAMATAN SAKO PALEMBANG

Asrullah

Dosen Tetap Program Studi Teknik Sipil
Fakultas Teknik Universitas Palembang
email : asrull66@yahoo.co.id

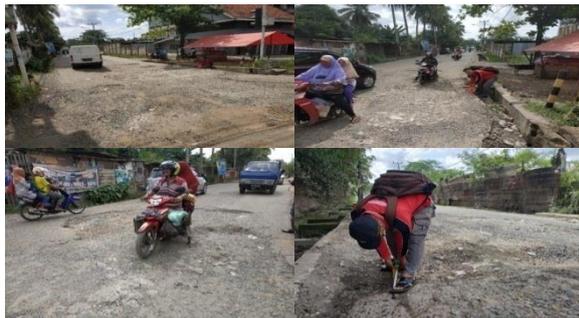
Gambar 4. Kondisi Existing Ruas Jalan Sako Baru di beberapa STA

Dari hasil survey yang dilakukan pada ruas jalan Sako Baru sepanjang 1.200 meter maka terdapat kerusakan berat sepanjang 960 meter yaitu dari stasiun 0+000 s.d stasiun 0+360 dan stasiun 0+420 s.d stasiun 1+020 dengan kerusakan meliputi, retak buaya sedang, retak buaya ringan, retak buaya berat, ambblas sedang, tambalan sedang dan butiran lepas sedang. Untuk gambaran kondisi tersebut dapat dilihat dari dokumentasi lapangan seperti berikut.

5. Perkerasan mengalami kerusakan pada strukturnya, sehingga diperlukan perbaikan struktural (*overlay*) agar dapat melayani lalu lintas dengan baik.

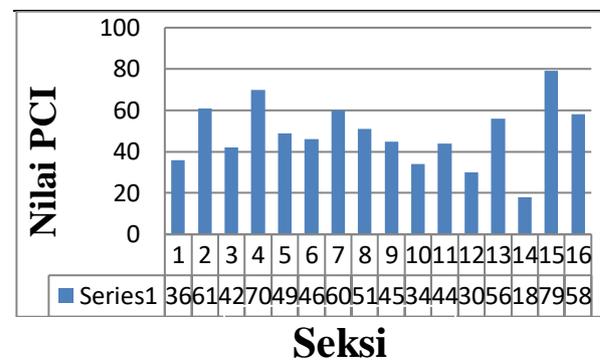
Gambar 6. Grafik Hubungan Kerusakan Jalan Sako Baru Antara Stasiun dengan Nilai PCI

Dari tabel 2 diperoleh nilai *PCI* rata rata pada segmen I (sta.0+000 s/d 0+360) sebesar 50,6 dan Segmen II (sta.0+420 s/d 1+040) sebesar 47,5 dengan rata-rata kedua segmen sebesar 49,05 dengan kondisi sedang (*fair*). Dengan nilai terendah (*very poor*) pada seksi 14 sebesar 18, dan nilai tertinggi (*very good*) pada seksi 15 sebesar 79.

Dapat dilihat bahwa nilai *PCI* yang diteliti pada segmen I sebesar 50,6 dengan kategori *fair* dan nilai *PCI* bagian kedua sebesar 47,5 dengan kategori *fair*, sehingga nilai rerata *PCI* pada kedua segmen sebesar 49,05 dengan kategori *fair* yang berarti kondisi jalan pada ruas jalan Sako Baru mengalami kerusakan yang cukup parah sehingga perlu dilakukan perbaikan

Secara umum, perhitungan penelitian kerusakan jalan dengan *PCI* ini menunjukkan bahwa kondisi kualitas perkerasan lentur pada ruas jalan Sako Baru Kecamatan Sako Palembang adalah sedang (*fair*) dengan kerusakan maksimum yang dicapai adalah 18 dengan kategori *very poor* dan tertinggi 79 dengan kategori *very good*. Apabila ditinjau dari perhitungan *PCI* di setiap seksi, bahwa perkerasan membutuhkan perbaikan struktural dengan cara *overlay*.
