Evaluasi Kinerja Aset Fasilitas Wana Wisata Di Kabupaten Bandung Barat

Tahsya Dwi Tammy¹, Wida Oktavia Suciyani²

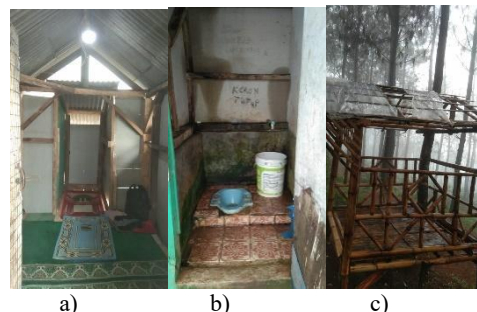
Berdasarkan hasil observasi pendahuluan, terdapat beberapa fenomena masalah yang ada pada Wana Wisata Puncak Gantole khususnya berkaitan dengan fasilitas yang tersedia. Fenomena tersebut antara lain tidak tersedianya pagar pembatas pada area berkemah serta toilet yang terlihat kurang bersih dan terawat dengan kondisi lantai retak dan dinding berlumut. Selain itu, mushola, gazebo, dan tempat duduk beberapa di antaranya terlihat dalam kondisi yang kurang baik dikarenakan terdapat lubang pada dinding mushola dan atap gazebo. Kondisi fasilitas berupa toilet, gazebo, dan mushola dapat dilihat pada gambar 1.

Gambar 1. Kondisi Fasilitas a) Mushola, b) Toilet, dan c) Gazebo
