Analisis Kinerja Aset Fisik Fasilitas Wisata Riung Gunung Berdasarkan *Destination Attributes* di Kabupaten Bandung

Magdalena Rahmawati¹, Koernia Purwihartuti²

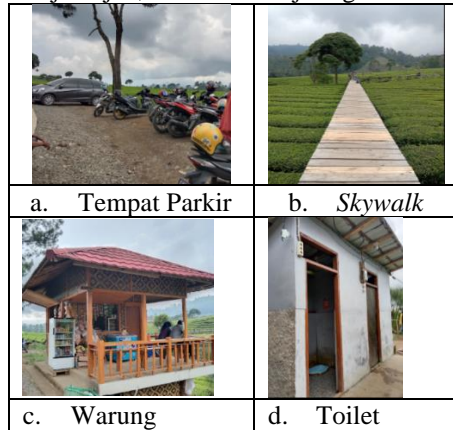
Gambar 2 Kondisi Aset Fasilitas Di Nuansa Riung Gunung

Berdasarkan pengamatan yang dilakukan banyak sekali permasalahan yang ada di objek Wisata Nuansa Riung Gunung, indikasi permasalahan yang ada pada objek Wisata Nuansa Riung Gunung yaitu *Skywalk* tidak dibangun pagar, parkir hanya memanfaatkan bahu jalan, tempat makan

seadanya, pengunjung mengantri giliran saat akan menggunakan toilet, tempat ibadah yang hanya menampung 6 orang, pengunjung harus mengantri giliran untuk duduk, tidak ada *information center*, pada objek wisatapun tidak ada papan informasi / gapura yang

menunjukkan identitas objek wisata, kebun teh tercemar oleh sampah pengunjung, penyandang disabilitas kesulitan memasuki lokasi wisata, tidak ada toko souvenir, tidak ada pos satpam, untuk akses menuju objek wisata tidak ada penerangan jalan, tidak ada rambu-rambu jalan, tidak ada papan petunjuk untuk menuju objek, dan tidak ada jaringan internet.
