## Penilaian Tingkat Kekumuhan Kawasan Permukiman di Tepian Air Kota Singkawang

Ely Nurhidayati <sup>a</sup>, Novi Safriadi <sup>b</sup>, Muhammad Faqih Dzulqarnain <sup>c</sup>

**Abstrak:** Perkembangan kota secara sporadis menyebabkan tidak terkendalinya lahan permukiman dan pola ruang Kota Singkawang, sehingga membentuk pola keterkaitan antar sistem perkotaan dan pengaruhnya berkontribusi terhadap berkembangnya kawasan permukiman kumuh. Permasalahannya adalah perkembangan permukiman ini justru meluas hingga ke pesisir dan tepian sungai. Adapun tujuan penelitian yaitu menilai tingkat kekumuhan kawasan permukiman di tepian air Kota Singkawang. Sasaran penelitian meliputi mengidentifikasi kawasan permukiman kumuh dan analisis skoring kawasan permukiman kumuh berdasarkan tujuh aspek. Metode penelitian yang digunakan adalah metode kualitatif berbasis data skoring dan interpretasi hasil skoring berdasarkan Peraturan Menteri PUPR RI Nomor 14/RT/M/2018 tentang Pencegahan dan Peningkatan Kualitas Terhadap Perumahan Kumuh dan Permukiman Kumuh. Hasil penelitian yang diperoleh meliputi kawasan permukiman tepian air yang terletak di pesisir yaitu Kelurahan Sedau, sedangkan permukiman tepia

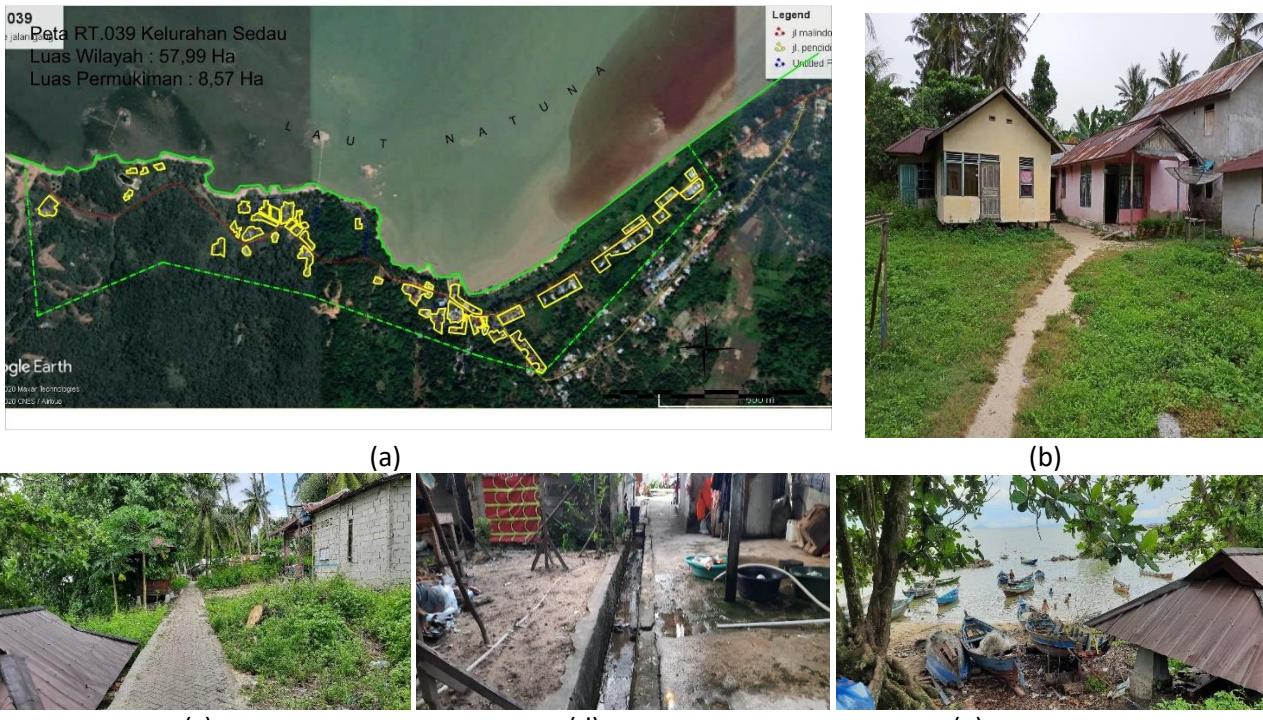
Permukiman di tepian air kawasan pesisir terletak di Kelurahan Sedau RT39/RW7 Kecamatan Singkawang Selatan, Kota Singkawang, Kalimantan Barat. Kawasan ini memiliki luas permukiman kumuh sebesar 8,57 Ha, jumlah bangunan sebanyak 140 unit, jumlah penduduk berjumlah 642 jiwa, dan jumlah KK

TOTAL NILAI	24
TINGKAT KEKUMUHAN	KUMUH RINGAN
RATA2 KEKUMUHAN SEKTORAL	30,53 %
KONTRIBUSI PENANGANAN	0,00 %

**Gambar 3 Permukiman Kumuh Wilayah Pesisir Kelurahan Sedau RT39/RW7**

(b) Peta Permukiman Kumuh; (b) Kondisi Rumah; (c) Kondisi Jalan Lingkungan; (d) Kondisi Drainase; (e) Sosial Ekonomi

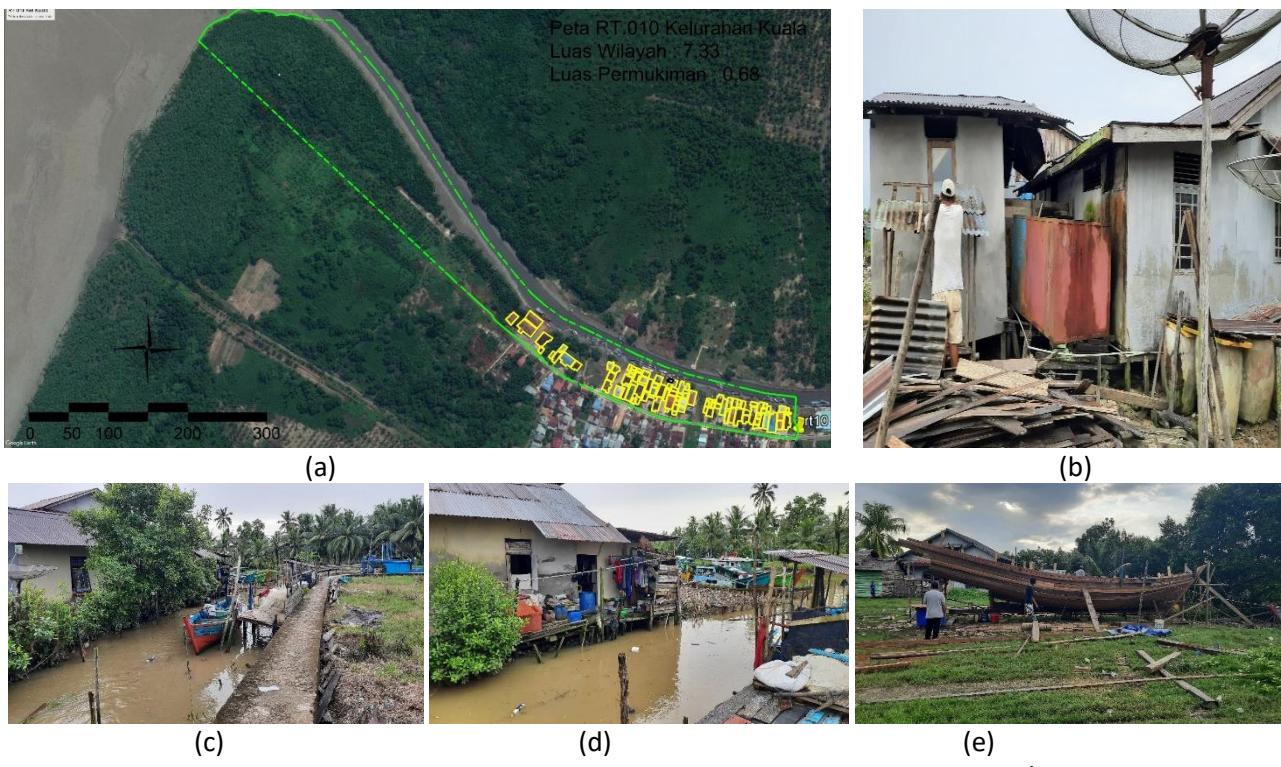
Permukiman di tepian air kawasan sungai terletak di Kelurahan Kuala RT10/RW3 Kecamatan Singkawang Barat, Kota Singkawang, Kalimantan Barat. Kawasan ini memiliki luas permukiman kumuh sebesar 0,68 Ha, jumlah bangunan sebanyak 37unit, jumlah penduduk berjumlah 188 jiwa, dan jumlah KK sebanyak 52 KK. Adapun profil wilayah permukiman kumuh di tepian sungai dapat dilihat pada tabel 3 dan gambar 4.

7. Kondisi Proteksi Kebakaran	a. Ketidaktersediaan Prasarana Proteksi Kebakaran	-	Unit	0,00%	0
	b. Ketidaktersediaan Sarana Proteksi Kebakaran	-	Unit	0,00%	0
Rata-rata Kondisi Proteksi Kebakaran				0,00%	
				TOTAL NILAI	30
				TINGKAT KEKUMUHAN	KUMUH RINGAN
				RATA2 KEKUMUHAN SEKTORAL	40,16 %
				KONTRIBUSI PENANGANAN	0,00 %

**Gambar 4** Permukiman Kumuh Wilayah Pesisir Kelurahan Kuala RT10/RW3

(b) Peta Permukiman Kumuh; (b) Kondisi Rumah; (c) Kondisi Jalan Lingkungan; (d) Kondisi Drainase; (e) Sosial Ekonomi

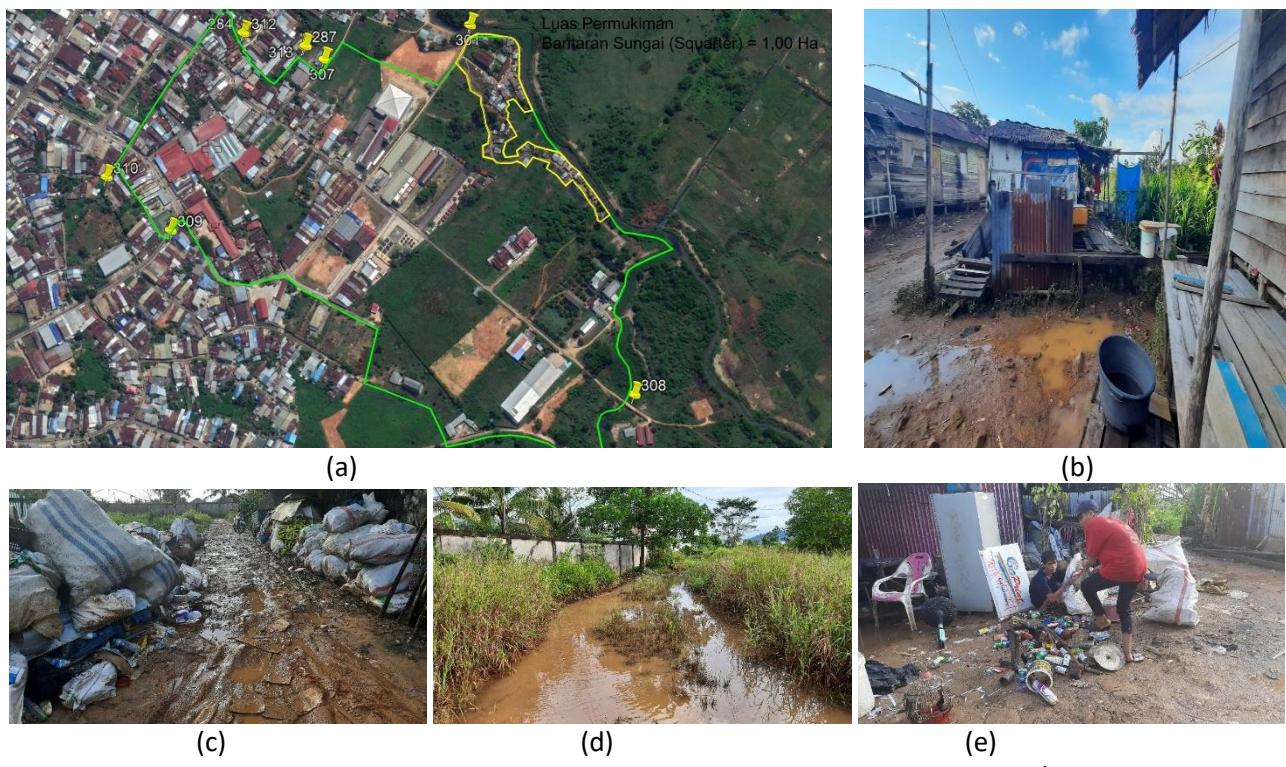
Permukiman di tepian air kawasan pesisir terletak di Kelurahan Pasiran RT12/RW4 Kecamatan Singkawang Barat, Kota Singkawang, Kalimantan Barat. Kawasan ini memiliki luas permukiman kumuh sebesar 1,00 Ha, jumlah bangunan sebanyak 41 unit, jumlah penduduk berjumlah 155 jiwa, dan jumlah KK sebanyak 42 KK. Adapun profil wilayah permukiman kumuh di tepian pesisir dapat dilihat pada tabel 3 dan gambar 5.

7. Kondisi Proteksi Kebakaran	a. Ketidaktersediaan Prasarana Proteksi Kebakaran	-	Unit	0,00%	0
	b. Ketidaktersediaan Sarana Proteksi Kebakaran	-	Unit	0,00%	0
Rata-rata Kondisi Proteksi Kebakaran				0,00%	
TOTAL NILAI				45	
TINGKAT KEKUMUHAN				KUMUH SEDANG	
RATA2 KEKUMUHAN SEKTORAL				54,76%	
KONTRIBUSI PENANGANAN				0,00%

**Gambar 5** Permukiman Kumuh Wilayah Pesisir Kelurahan Pasiran RT12/RW4

(b) Peta Permukiman Kumuh; (b) Kondisi Rumah; (c) Kondisi Jalan Lingkungan; (d) Kondisi Drainase; (e) Sosial Ekonomi
