## Penanganan Jalan Berdasarkan Umur Sisa Perkerasan dan *International Roughness Index* (IRI) pada Ruas Jalan Nasional Simpang Kayu Ara - Batas Kabupaten Pelalawan Provinsi Riau

Benny Hamdi Rhoma Putra\*, Yosi Alwinda, M. Rilli Aka Yogi dan Elianora

Jurusan Teknik Sipil, Universitas Riau, Jalan Hr. Subrantas KM12,5 Pekanbaru

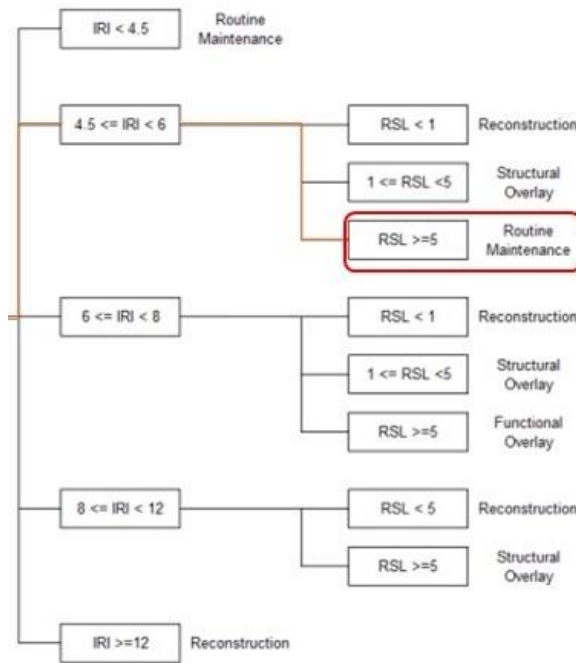
Nilai *International Roughness Index* di ruas Simpang Kayu Ara – Batas Kabupaten Pelalawan dari Balai Pelaksana Jalan Nasional Riau pada sta 1+500 – 1+600 adalah 5,61. Untuk nilai *Remaining Structural Life* didapatkan nilai sebesar 6,22 dan bentuk penanganan yang direkomendasikan adalah perawatan rutin. Angka perumusan didapatkan dari Kemitraan Indonesia Australia Untuk Indonesia (KIAT, 2019). Contoh perhitungan menggunakan rumus 1 yakni nilai  $a$  merupakan koefisien perkembangan IRI = 6,48; nilai  $b$  koefisien pendekatan IRI dan RSL = -0,074; dan nilai  $c$  merupakan nilai IRI dikurang koefisien awal IRI 1,52 yang dapat dilihat sebagai berikut:

$$RSL_{IRI} = \frac{LN^{(5,61-1,52)}}{-0,074} = 6,22 \text{ tahun}$$

**Gambar 3.** Bentuk penanganan jalan Simpang Kayu Ara – Batas Kabupaten Pelalawan

Didapatkan bentuk preservasi jalan pada ruas Jalan Simpang Kayu Ara – Batas Kabupaten Pelalawan STA 1+500 – 1+600 adalah perawatan rutin, dapat dilihat pada Gambar 3.

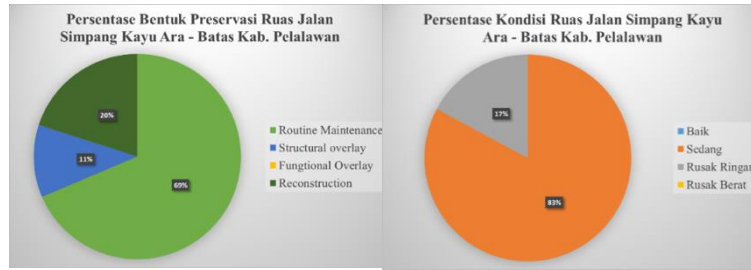
Gambar 4 merupakan persentase kondisi jalan dan persentase bentuk preservasi ruas Jalan Simpang Kayu Ara- Batas kabupaten Pelalawan menggunakan pendekatan nilai *International Roughness Index*. Adapun *layout* gambar ruas Jalan Nasional di Jalan Simpang Kayu Ara – Batas Kabupaten Pelalawan dengan panjang ruas jalan 3,6 kilometer yang dapat dilihat pada Gambar 5.

Gambar 4. Diagram pie preservasi dan kondisi jalan Simpang Kayu Ara- Batas Kabupaten Pelalawan

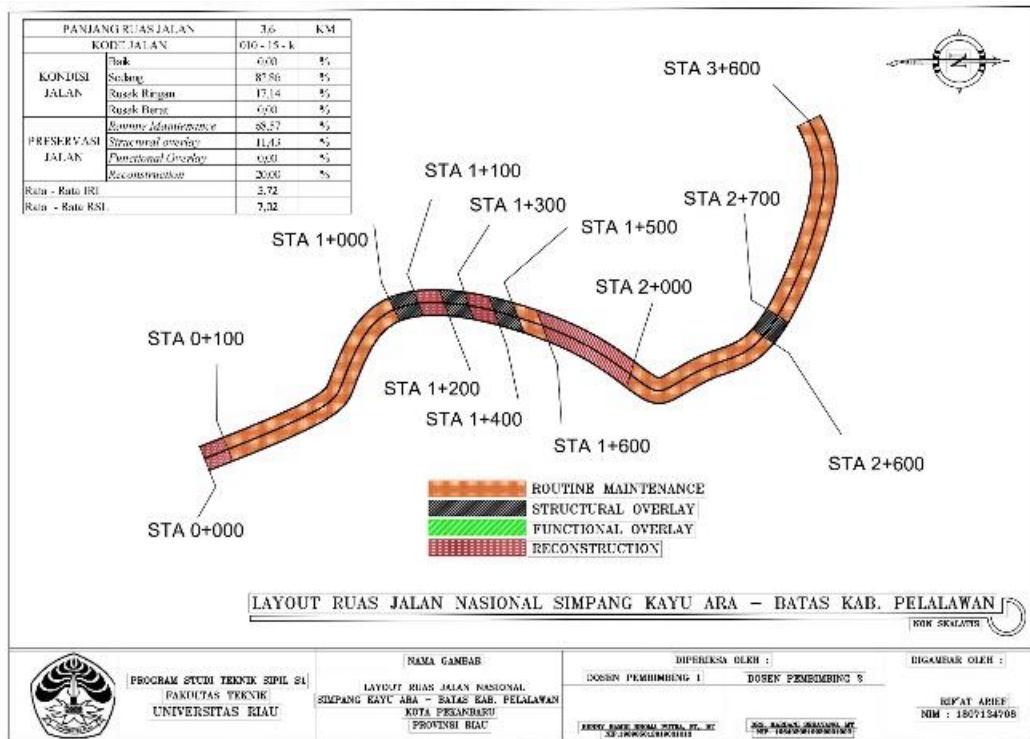
Gambar 5. Layout jenis preservasi jalan Simpang Kayu Ara - Batas Kabupaten Pelalawan
