ANALISIS KONDISI KERUSAKAN JALAN MENGGUNAKAN METODE *PAVEMENT CONDITION INDEX (PCI)* DAN *INTERNATIONAL ROUGHNESS INDEX (IRI)* BESERTA ALTERNATIF PENANGANANNYA (Studi Kasus: Jalan Samaun Pulubuhu - Jalan Boliohuto Huidu - Jalan A.K. Luneto)

Herris J KOROMATH^{1*}, Frice L DESEI¹, Yuliyanti KADIR¹

¹Jurusan Teknik Sipil, Fakultas Teknik, Universitas Negeri Gorontalo, Gorontalo, Indonesia

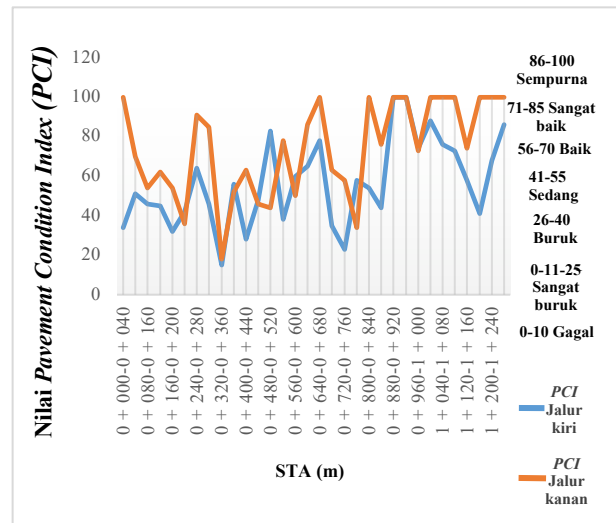
Gambar 2. Nilai *PCI* dari Sta 0+000-1+280

Hasil perhitungan nilai *PCI* pada Jalan Samaun Pulubuhu, Jalan Boliohuto Huidu dan Jalan A.K. Luneto ditunjukkan pada Gambar 1 s/d Gambar 5. Untuk Jalan Samaun Pulubuhu pembagian unit sampel terbagi atas dua arah dengan panjang 2,440 m dan 1,160 m diambil satu arah. Nilai *PCI* rata-rata Jalan Samaun Pulubuhu 52,48 dengan kondisi sedang/*fair*, Jalan Boliohuto Huidu 61,53 dengan kondisi baik/*good*, Jalan A.K. Luneto 23,98 dengan kondisi buruk/*poor*.

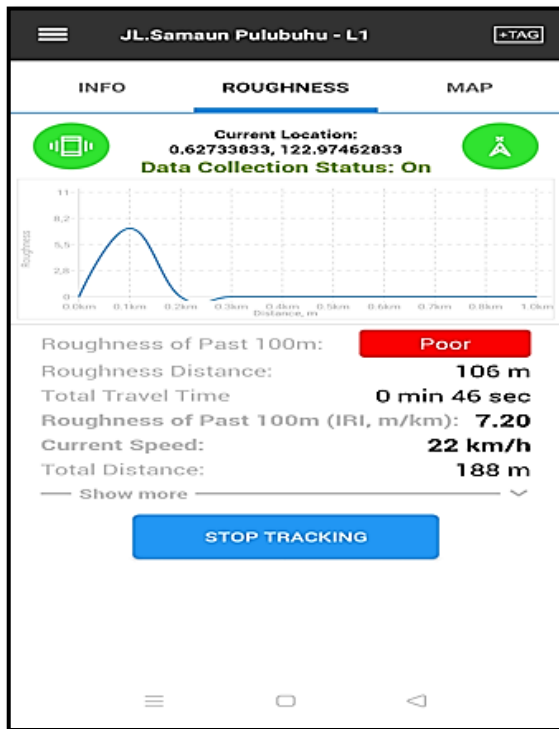
Gambar 7. Screenshot Pembacaan *IRI*

Aplikasi *Roadlab pro* akan membaca nilai *IRI* ketika jarak tempuh mencapai 100 m dan kecepatan kendaraan di atas 15 km/h, pada Gambar 6 dilihat *Roughness Distance* menunjukkan 106 m atau 100 meter karena *roadlab pro* menggunakan sensor *Global Positioning System (GPS)* jarak yang didapatkan terkadang kurang persisi, pada *Roughness of Past (IRI, m/km)* nilai *IRI* terbaca 7, 20 dan *Roughness of Past 100m* terbaca *Poor* yang artinya kondisi jalan dalam keadaan buruk. Hasil survei *IRI* ditunjukkan pada Gambar 8 s/d Gambar 9.

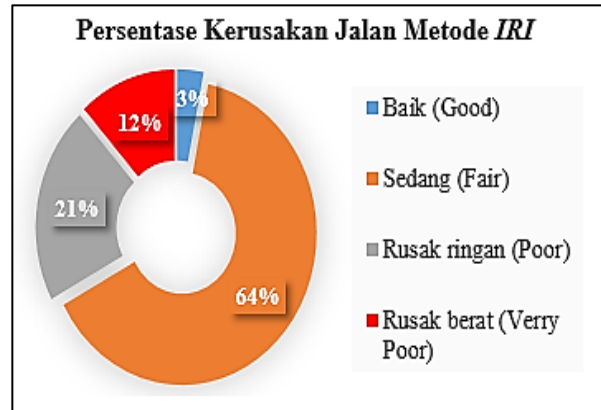
Gambar 11. Presentase Kondisi Kerusakan Jalan Metode IRI.

Berdasarkan hasil penelitian pada Jalan Samaun Pulubuhu-Boliohuto Huidu- A K Luneto didapat beberapa perbedaan dari persentase kondisi jalan dimana untuk metode PCI diketahui persentase kondisi sempurna sebesar 19,44 %, kondisi sangat baik sebesar 8,8 %, kondisi baik sebesar 14,81 %, kondisi sedang sebesar 18,06 %, kondisi buruk sebesar 17,13 %, kondisi sangat buruk sebesar 10,65 %, dan kondisi gagal sebesar 11,11 %. Sedangkan pada metode IRI nilai persentase kondisi baik sebesar 3,13 %, kondisi sedang sebesar 64,06 %, kondisi rusak ringan sebesar 21,09 %, dan kondisi rusak berat sebesar 11,72 %.

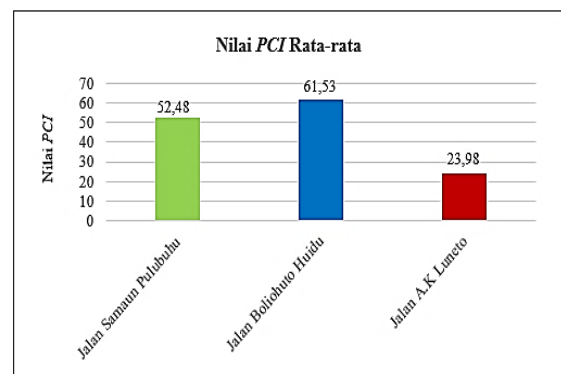
Gambar 12. Nilai PCI Rata-rata

Berdasarkan Gambar 12 nilai *PCI* rata-rata pada Jalan Samaun Pulubuhu sebesar 52,48 kondisi sedang jenis penanganan rehabilitas minor, Jalan Boliohuto Huidu sebesar 61,53 kondisi baik jenis penanganan pemeliharaan rutin, Jalan A.K. Luneto sebesar 23,98 kondisi buruk jenis penanganan rekonstruksi. Rekomendasi penanganan dilihat pada Tabel 7.

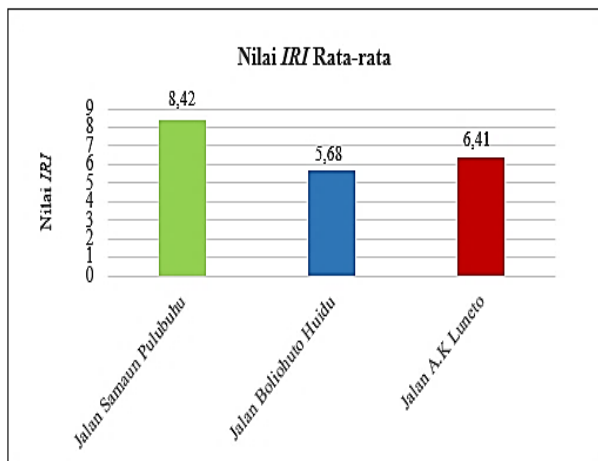
Gambar 13. Nilai *IRI* Rata-rata

Berdasarkan Gambar 13 nilai *IRI* rata-rata pada Jalan Samaun Pulubuhu sebesar 8,42 kondisi rusak ringan jenis penanganan peningkatan jalan pada Jalan Boliohuto Huidu-

Jalan A.K. Luneto nilai *IRI* sebesar 5,68 dan 6,41 kondisi sedang jenis penanganan pada kedua ruas pemeliharaan berkala. Rekomendasi penanganan ditunjukkan pada Tabel 3.
