Road Surface Damage Analysis Using GIS Based Bina Marga Method

Ferdian Adhi Nugraha¹, Totok Sulistyo², Fatmawati³

ANALISIS KERUSAKAN PERMUKAAN JALAN MENGGUNAKAN METODE BINA MARGA BERBASIS GIS

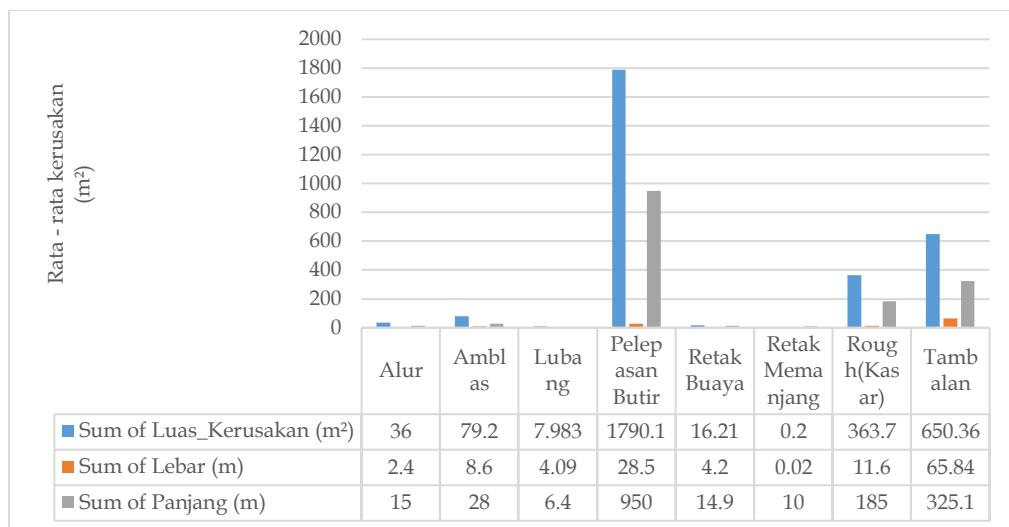
Gambar 3. Kerusakan Jalan Soekarno Hatta

Kerusakan yang paling banyak terjadi di lapangan hingga yang jarang terjadi di Jalan Soekarno Hatta Km 8 sampai dengan Km 10 tertera pada Gambar 3, dimana Dari perhitungan Table 2, luas kerusakan tertinggi di lapangan adalah pelepasan butir yang mencapai Luas 1790.1 m² didapat dari menjumlahkan luas kerusakan yang terjadi pada setiap segmen Luas kerusakan= 150 + 124.8 + 106 + 102 + 76 + 142.5 + 133 + 66.5 + 163.8 + 42 + 154 + 152 + 170 + 47.5 + 160 = 1790.1 m².

Selanjutnya luas kerusakan terendah berupa retak memanjang sebesar 0.2 m² yang hanya terjadi pada koordinat segmen X=116.88322 Y= -1.193477

Hal tersebut karena beban kendaraan yang lebih 10 ton dan struktur jalan yang cukup baik sehingga berakibat rusak di permukaan berupa pelepasan butir sementara kelendutan yang diakibatkan beban minimal sehingga retakan akibat tarikan *strain* yang minim.

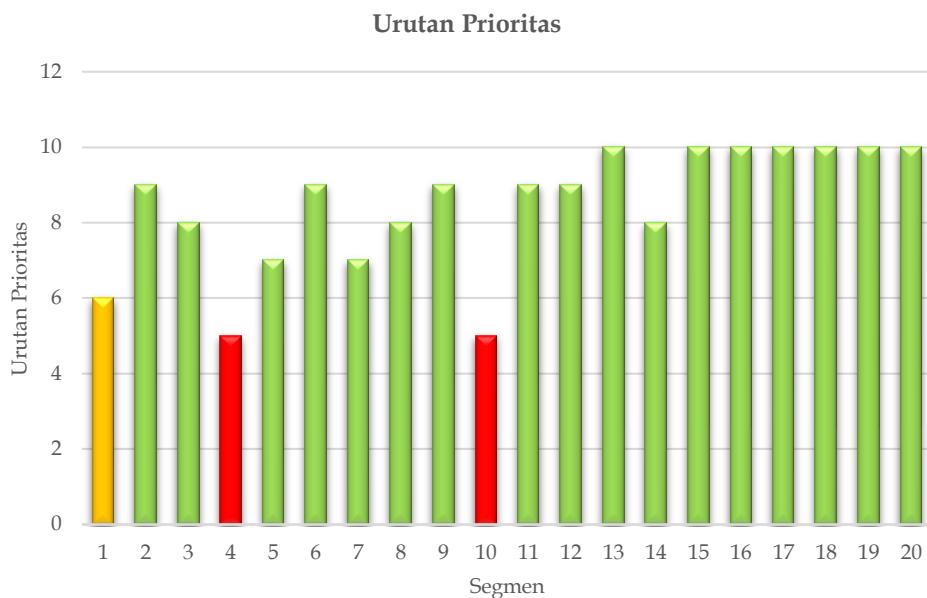
Gambar 4. Grafik Urutan Prioritas Pemeliharaan Jalan

Pada metode Bina Marga penilaian kondisi dimaksudkan untuk keperluan penilaian penanganan dan pemeliharaan jalan. Sedangkan untuk prioritas pekerjaan pemeliharaan yang dilakukan pada Jalan Soekarno Hatta Km 8 sampai dengan Km 10 ada pada Gambar 4.

- Kondisi Jalan yang mendapatkan angka lebih dari 7 termasuk kedalam program Pemeliharaan Rutin
- Kondisi jalan yang mendapatkan angka 4 – 6 termasuk kedalam program Pemeliharaan Berkala
- Kondisi jalan yang mendapatkan angka 0 – 3 termasuk kedalam program Pemeliharaan Peningkatan
- Dan Program Pemeliharaan yang dilakukan pada Jalan Soekarno Hatta Km 8 sampai dengan Km 10, kondisi jalan pada jalan tersebut mendapatkan angka 3 sehingga program yang dapat di ambil adalah Program Pemeliharaan Rutin.

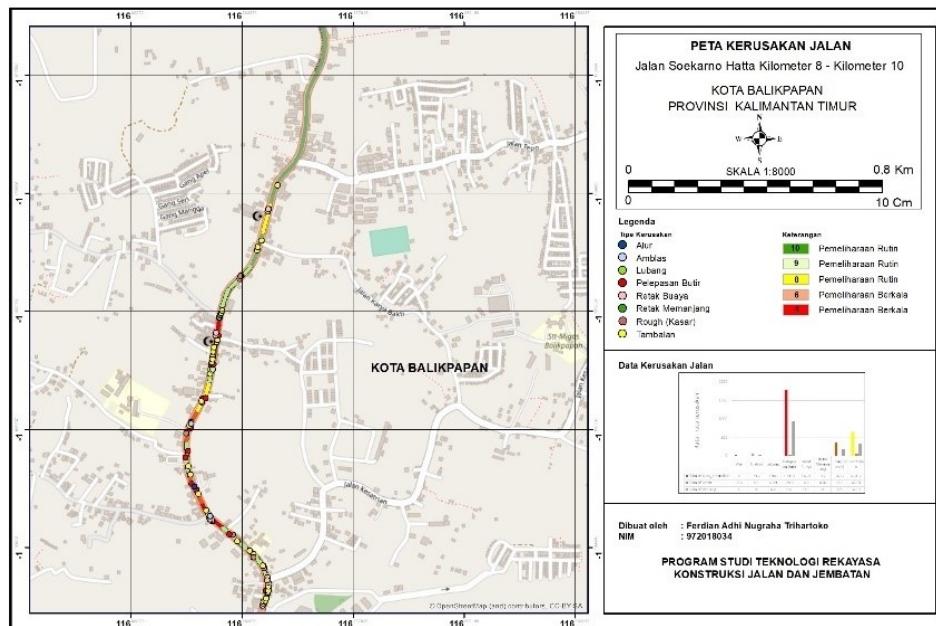
Gambar 5. Peta Kerusakan Jalan

Dengan teknologi *ArcGis* dapat memberikan informasi tentang pelaksanaan manajemen pada jalan tersebut yang ditampilkan menggunakan peta. Peta yang dibuat terbagi menjadi 2 peta, yaitu Peta Kerusakan dan Peta Urutan Prioritas pemeliharaan. Peta kerusakan dibuat dengan melihat kondisi jalan yang berada dilapangan menggunakan aplikasi *ArcGis*, kemudian dilihat dari gambar 5 tersebut dapat diketahui kerusakan yang dominan terjadi adalah pelepasan butir, selanjutnya adalah tambalan dan permukaan kasar.

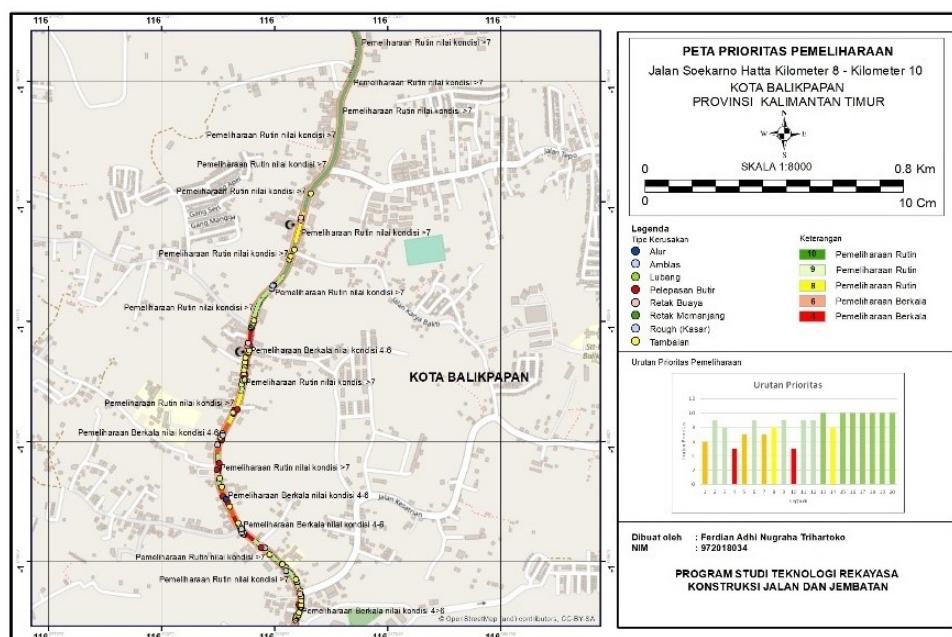
Gambar 6. Peta Urutan Prioritas Pemeliharaan Jalan

Kemudian Peta urutan prioritas pemeliharaan berfungsi untuk mengetahui dimana segmen jalan yang cukup rusak dan program pemeliharaan apa yang dapat dilakukan untuk memperbaiki ruas jalan tersebut. Informasi berbasis ArcGis dapat membantu untuk pelaksanaan manajemen pemeliharaan pada jalan tersebut dan ditampilkan pada Gambar 6. Dengan Peta Urutan Prioritas maka dapat memberikan presentasi bagi pengguna informasi serta dapat memberikan visualisasi serta mempermudah sektor terkait dalam mengambil keputusan.
