EVALUASI DAN PENANGANAN JEMBATAN DI PULAU NIAS PROVINSI SUMATERA UTARA DENGAN METODE *BRIDGE MANAGEMENT SYSTEM*

Sumargo¹, Rachmat Hakiki², Reni Raafidiani³

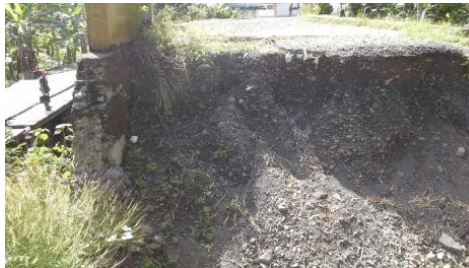
Gambar 2. Ambblasnya Pelat dan Timbunan Pendekat Jembatan Idano Matuho

Kerusakan pada lapisan perkerasan terjadi karena sebagian timbunan jalan pendekat hilang atau mengalami penurunan (ambblas) sehingga jembatan tidak berfungsi lagi diperlihatkan pada Gambar 2. Kerusakan tersebut termasuk ke dalam kerusakan berat karena rusaknya elemen struktural.

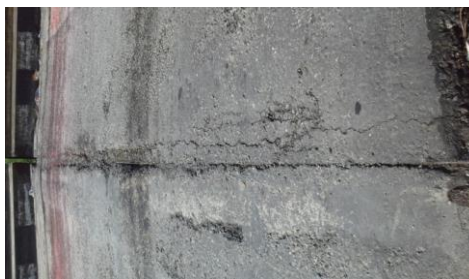
Gambar 3. Retak Aspal Akibat Pergerakan Sambungan pada Jembatan Idano Gido Sebua

Kerusakan retak aspal teridentifikasi akibat adanya retakan pada lapis permukaan yang disebabkan akibat adanya pergerakan dari sambungan lantai seperti yang terlihat pada Gambar 3. Kerusakan tersebut termasuk ke dalam rusak berat dengan retak > 15 mm.

Pada umumnya, siar atau sambungan jembatan dibuat renggang untuk menyiasati adanya muai pada jembatan. Namun jika siar muai mulai merenggang dan mengganggu kenyamanan pengguna lalu lintas jembatan, maka hal tersebut perlu diselidiki apakah kerenggangannya diakibatkan adanya pergerakan tanah dasar abutment sehingga abutment bergeser dari sumbunya dan membuat siar merenggang terlalu lebar. Jika kerenggangannya siar masih dalam batas keandalannya, maka direkomendasikan untuk mengisi celah siar dengan zat yang bersifat elastis contohnya *asphaltic plug binder*.

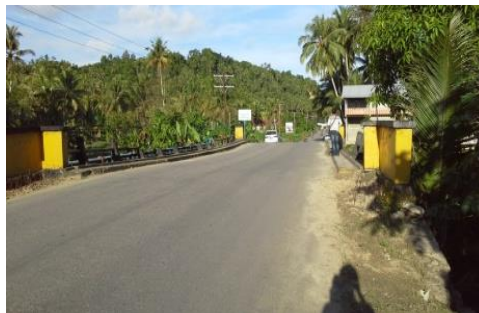
Gambar 4. Lendutan Pelat Lantai pada Jembatan Idano Hili Geho

Pada Gambar 4 terlihat terjadi lendutan di pelat lantai akibat adanya kerusakan pada balok yang menyebabkan kekakuan strukturnya menurun dan akhirnya melendut. Lendutan pada balok membuat permukaan pelat lantai ikut melendut dan perlu dilakukan rehabilitasi jembatan karena bangunan sudah melendut dan tulangan sudah banyak yang hilang. Kerusakan tersebut termasuk kedalam kerusakan berat karena kerusakan pada pelat lantai > 1 : 600.

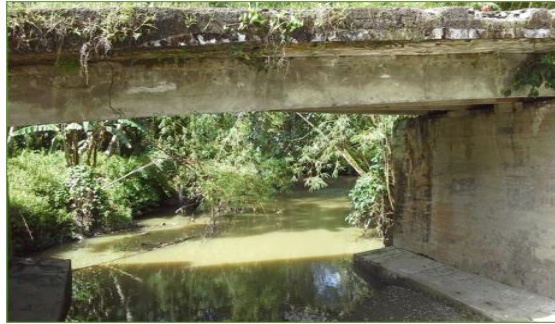
Pada Gambar 5 terlihat kerusakan pada gelagar jembatan yang disebabkan karena fondasi runtuh/kegagalan fondasi sehingga gelagar miring akibat mengikuti pergerakan abutment yang berdeformasi sebagian. Kerusakan tersebut termasuk ke dalam kerusakan berat karena rusaknya elemen struktural.

Gambar 5. Gelagar Jembatan Idano Matuho Miring

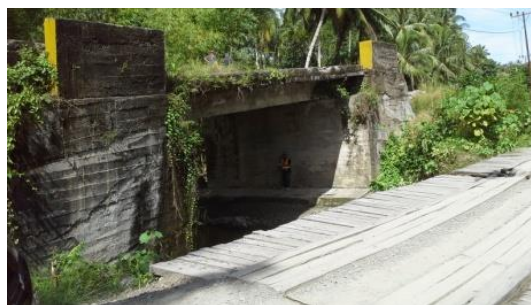
Pada Gambar 6 terlihat bahwa Jembatan Idano Matuho tidak lagi memiliki tiang sandaran dan sandaran horizontalnya. Pada kondisi awal, jembatan memiliki 6 tiang sandaran dan 5 segmen dan 2 baris sandaran horizontal. Kerusakan termasuk kerusakan ringan karena rusaknya elemen non struktural sandaran horizontal dan atau tiang sandaran yang mengalami kerusakan dan atau hilang perlu dilakukan penggantian item tersebut dengan item yang baru.

Gambar 6. Bagian Tiang Sandaran Jembatan Idano Matuho yang Rusak atau Hilang

Sandaran horizontal dan atau tiang sandaran yang mengalami kerusakan dan atau hilang perlu dilakukan penggantian item tersebut dengan item yang baru

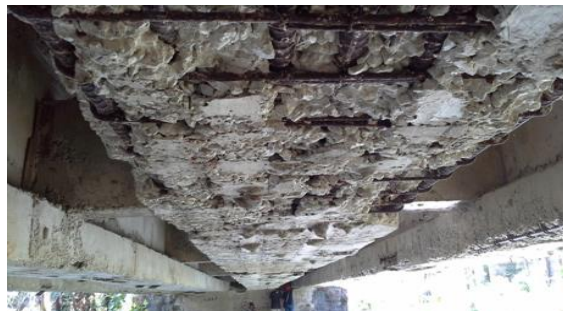
Pada Gambar 7 terlihat bahwa terjadi kerusakan pada seluruh gelagar (4 buah) dan diafragma pada abutment dengan kerusakan variatif yaitu keropos beton akibat buruknya pekerjaan pembetonan, retak beton, dan tulangan yang mencuat keluar. Perlu rehabilitasi jembatan karena bangunan sudah melendut dan tulangan sudah banyak hilang dan termasuk kerusakan berat.

Gambar 7. Kerontokan Beton, Beton Keropos, Kualitas yang Buruk Jembatan Idano Bawonahono

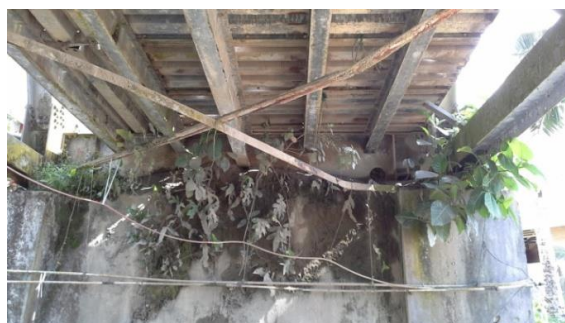
Pada Gambar 8 terlihat kerusakan pada ikatan angin bawah di segmen ke-1 dan ke-4 dari sisi Gunung Sitoli, dimana kerusakan diakibatkan oleh korosi / karat yang berlebih sehingga membuat kekuatan batang berkurang dan menyebabkan perubahan bentuk hingga patah atau kehilangan bagian dari elemennya.

Gambar 8. Korosi pada Komponen Jembatan Idano Gewa

- Korosi pada rangka baja utama jembatan mengalami korosi ringan, direkomendasikan untuk memperbaiki bagian terkorosi dengan cara pembersihan korosi dan dilakukan perlindungan terhadap korosi seperti pengecatan. Namun jika terjadi korosi berat pada rangka baja utama, maka perlu dilakukan penggantian rangka baja terkorosi dengan rangka baja baru yang dalam kondisi baik. Pemotongan bagian yang terkorosi dapat dilakukan sebelum proses penggantian dengan bagian yang baik.

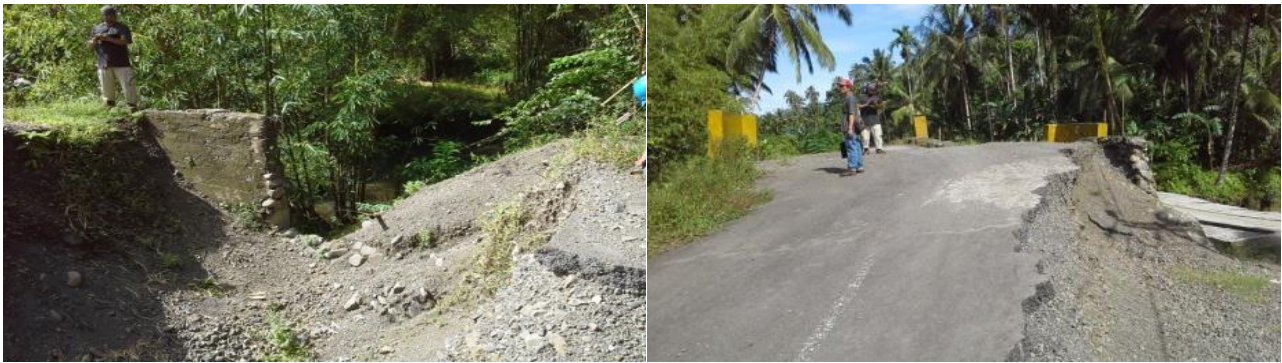
Gambar 9. Oprit di Sisi Gunung Sitoli Amblas di Seluruh Penampang Melintangnya dan Oprit di Sisi Lolowau Amblas di Sebagian Penampang Melintangnya

Pada Gambar 9 terlihat adanya penurunan pada tanah timbunan jalan pendekat hingga amblasnya permukaan di kedua sisi abutment jembatan Idano Matuho. Kerusakan tersebut termasuk ke dalam kerusakan berat karena hilangnya > 10% elemen jembatan.

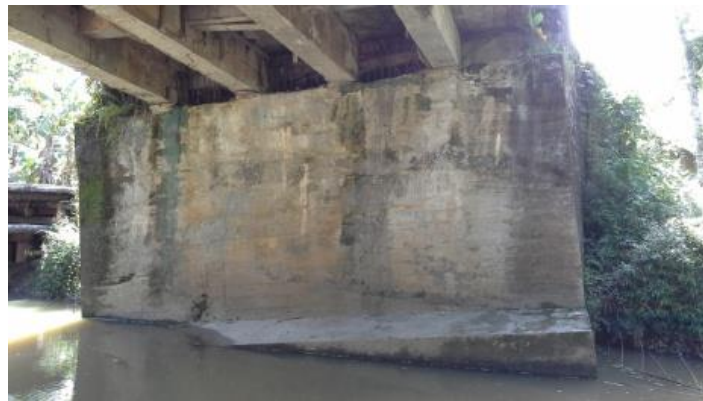
Gambar 10. Penurunan Abutment Jembatan Idano Matuho

Pada Gambar 10 terlihat abutment di sisi Loloao mengalami deformasi akibat adanya penurunan pada tanah dasar. Kerusakan tersebut digolongkan kerusakan berat karena penurunan > 50 mm.

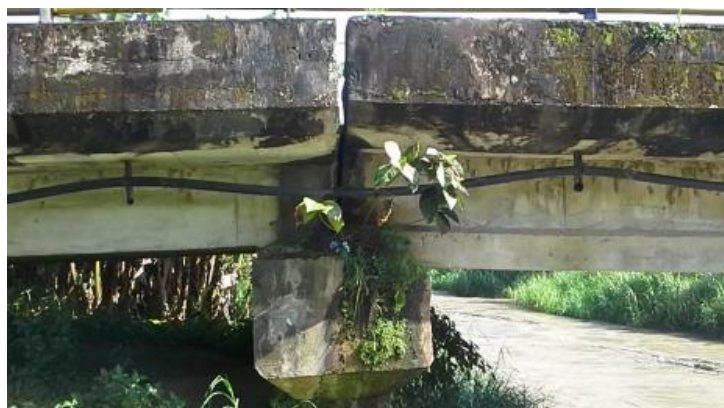
Gambar 11. Pergeseran lateral pada Jembatan Idano Gido

Terlihat pada Gambar 11 Jembatan Idano Gido Sebua yang terdiri dari 3 segmen dimana pada segmen tengah mengalami pergeseran lateral dan vertikal akibat gempa 24 Desember 2004. Tetapi bisa juga terjadi gempa menyebabkan gerakan lateral yang mendorong jembatan dari arah Teluk Dalam (segmen 3) lalu mendorong segmen tengah, berlanjut ke segmen pertama (sisi Gunung Sitoli) dan mendorong abutment. Antara oprit dan jembatan segmen pertama dan ketiga dari sisi Gunung Sitoli mengalami perbedaan tinggi sehingga saat kendaraan melewati oprit menuju jembatan ada lompatan dan menimbulkan *impact* pada lantai jembatan.

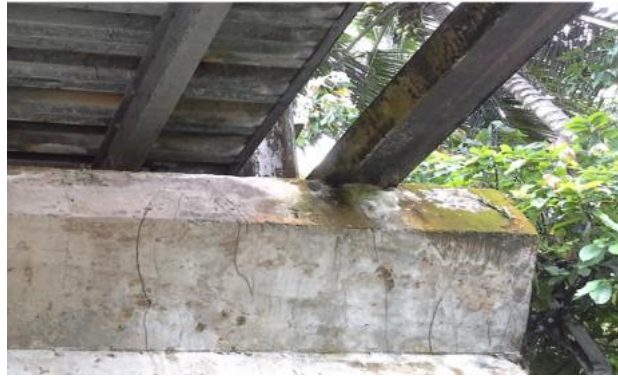
Gambar 12. Kepala Jembatan Idano La'uri atau Pilar Bergerak

Pada Gambar 12 terlihat abutmen sudah miring terjungkit pada sisi Teluk Dalam (A2). Abutment terjungkit menyebabkan batang tepi bawah sudah menumpu pada abutmen. Harus dilakukan pemeriksaan khusus *monitoring* dan segera lakukan tindakan darurat. Perlu perlindungan terhadap abutment agar tidak terjungkit lebih jauh serta perlu dilakukannya pengamatan.

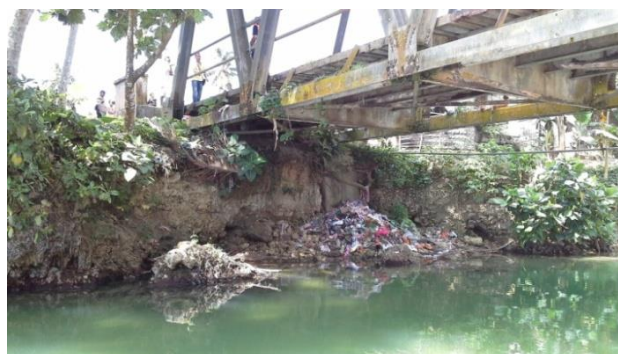
Gambar 13. Pengerusan pada Abutment Jembatan Idano Gewa

Kerusakan abutmen jembatan yang disebabkan pengerusan pada kedua sisinya dan pada kerusakan tersebut termasuk kerusakan berat karena terjadi pengikisan dasar sungai yang terlihat pada Gambar 13. Perlu penambahan masa beton dan perlindungan abutmen berupa pemasangan bronjong pada kedua sisi sungai sepanjang 50 meter pada hulu dan hilir jembatan.

Penggerusan pada abutment terjadi akibat adanya gangguan terhadap aliran air sungai yang menyebabkan arus pusaran yang dapat mengikis bangunan di sekitarnya, termasuk abutment jembatan. Pada abutment yang telah tergerus, perlu diperbaiki dengan beberapa metode penanganan yaitu Penambahan masa beton dan pembuatan bronjong dan *Soil nailing* seperti terlihat pada Gambar 21.

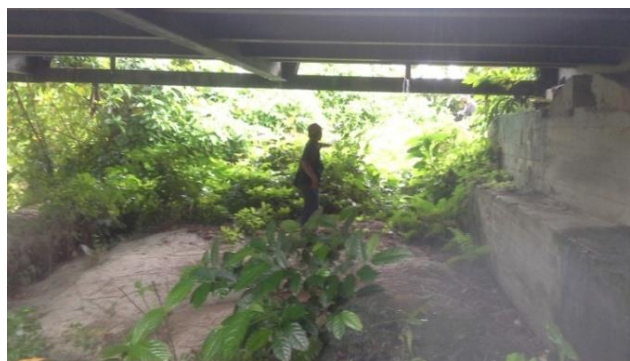
Gambar 14. Tumbuhan Liar pada Abutment Jembatan Idano Mo'awu

Bangunan abutment atau kepala jembatan dalam kondisi yang cukup baik namun perlu adanya pembersihan dari sampah dan tumbuhan liar yang banyak tumbuh di sekitar tebing sungai dan abutment di kedua sisinya yang terlihat pada Gambar 14.

Perlu pembersihan tanaman liar di sekitar abutment dan elemen struktural lainnya untuk mencegah kerusakan dan pelapukan beton. Pembersihan dapat dilakukan dengan cara manual yaitu dengan penghilangan tanaman liar dari lingkungan struktural seperti terlihat pada Gambar 23.

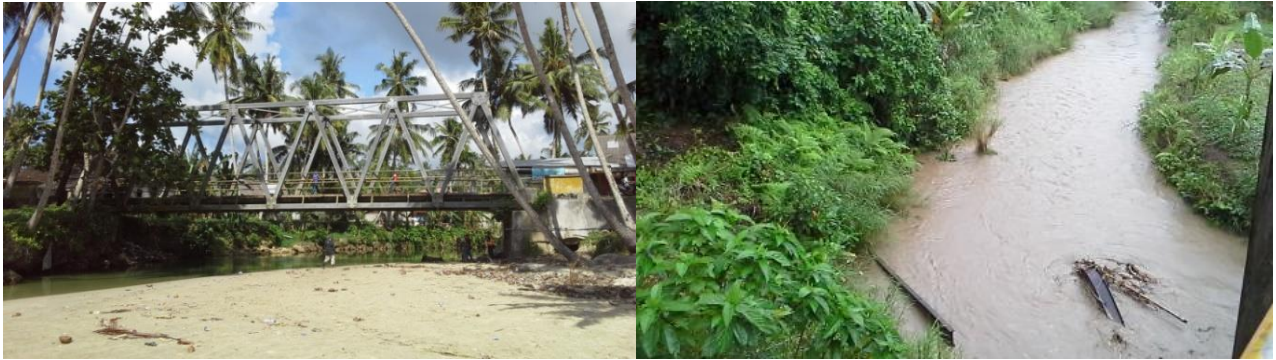
Pada Gambar 15 terlihat aliran air Jembatan dano Gewa sungai cukup tenang dan ada endapan cukup banyak di badan sungai maka diperlukan pengerukan atau normalisasi sungai. kerusakan tersebut termasuk kerusakan berat karena endapan mengurangi > 20% aliran sungai.

Gambar 15 Endapan pada Aliran Sungai Jembatan Idano Gewa dan Sampah pada DAS Jembatan Idano Mezawa

Terjadinya Hambatan aliran sungai pada Jembatan Idano Mezawa cukup deras saat hujan turun dan aliran sungai berbelok pada arah hilirnya yang terdapat endapan yang hampir berupa daratan terlihat pada Gambar 15. Pada sisi hulunya terdapat sampah berupa sisa bangunan jembatan (baja IWF) yang jika tidak segera dibersihkan khawatir akan menghambat aliran sungai.

Tumpukan sampah dan tanaman liar di tepian sungai Sampah di tepian sungai perlu dibersihkan sehingga tidak menghambat aliran air dan menyebabkan meluapnya air saat debit air meningkat. Sedimentasi dan pendangkalan di sungai Sedimentasi sungai dapat dilakukan dengan normalisasi sungai sehingga aliran dapat kembali lancar dan dilakukan pengerukan rutin untuk mengurangi volume sedimentasi. Jika sedimentasi cukup besar, atau hal tersebut dapat ditangani dengan bangunan *sediment trap*.

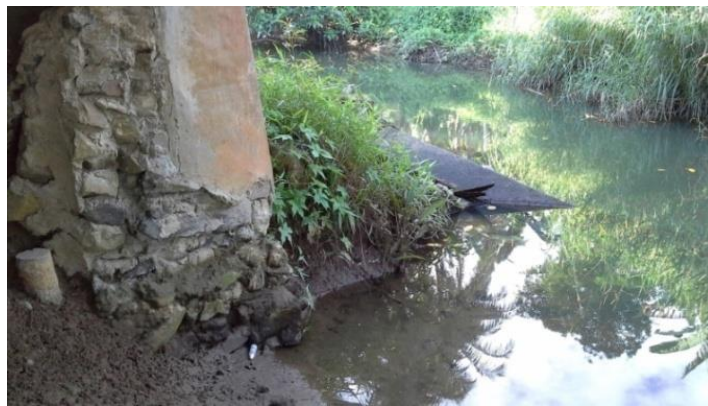
Gambar 16. Gabion yang Sudah Hilang di Bagian Bawah Jembatan Hili Gelo Sekitar Abutment

Perlindungan terhadap aliran sungai berupa gabion sudah hilang di bagian bawah jembatan sekitar abutment terlihat pada Gambar 16. Tetapi masih ada di bagian hulu dan hilir jembatan. Pemasangan gabion di kaki abutment untuk melindungi abutment dari penggerusan akibat aliran sungai. Kerusakan yang terjadi hanya kerusakan ringan karena tidak terjadinya pengikisan dasar sungai

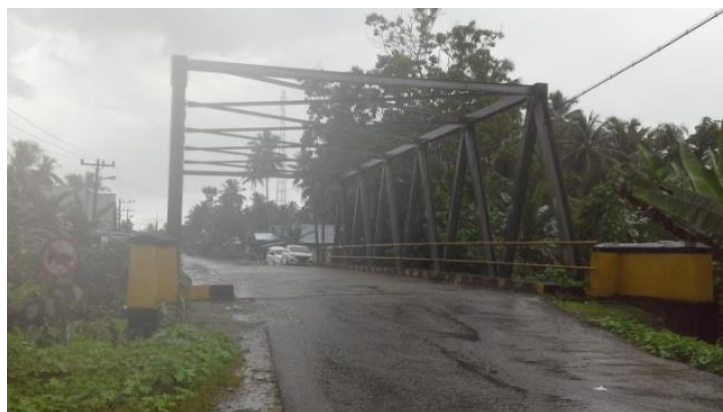
Gambar 17. Penurunan Timbunan Jalan Pendekat Jembatan Idano Mo'awu

Lantai jembatan yang terlalu tinggi sehingga adanya beda elevasi antara oprit dan lantai jembatan yang dapat mengurangi kenyamanan berkendara dan keamanan ketahanan terhadap struktur. Pada gambar 17 terlihat Ada kelandaian pada oprit dan beda elevasi ini menyebabkan lompatan kendaraan dari sisi Gunung Sitoli. Perlu dilakukannya *overlay* permukaan jembatan. Karena *overlay* yang dilakukan hanya badan jalan sehingga terjadi beda elevasi. *Overlay* dilakukan dari oprit awal hingga oprit akhir. Kerusakan ringan karena permukaan di bawah ketinggian fondasi
