# KINERJA PERKERASAN JALAN MENURUT PEDOMAN IKP PD-01-2016-B

## (STUDI KASUS : JALAN NASIONAL LOSARI – CIREBON KM 26+500 – 30+000)

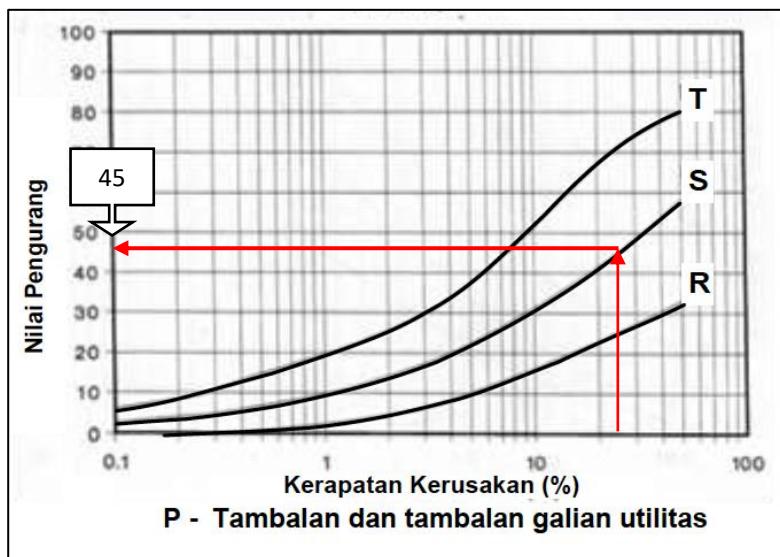
Gambar 6 Nilai Pengurang Tambalan (S) pada unit sampel KM 28+100 – 28+150

Perhitungan berikutnya, untuk mendapatkan nilai pengurang (NP) kerusakan jalan, didasarkan kepada kurva hubungan nilai pengurang dan kerapatan kerusakan sesuai masing-masing kerusakan jalan. Contoh pengukuran NP untuk segmen ini diambil pada jenis kerusakan tambalan dengan keparahan sedang, sehingga didapatkan nilai pengurang (NP) tambalan (S) seperti yang digambarkan pada Gambar 5. Berdasarkan grafik hubungan nilai pengurang dan kerapatan, diperoleh nilai pengurang (NP) untuk nilai kerapatan 25,500% pada jenis kerusakan Tambalan (S) adalah 45. Untuk jenis kerusakan lain nilai NP pada jenis kerusakan lubang dengan tingkat keparahan S, R, dan T adalah 0 (nol), sedangkan jenis tambalan R adalah 1,1.

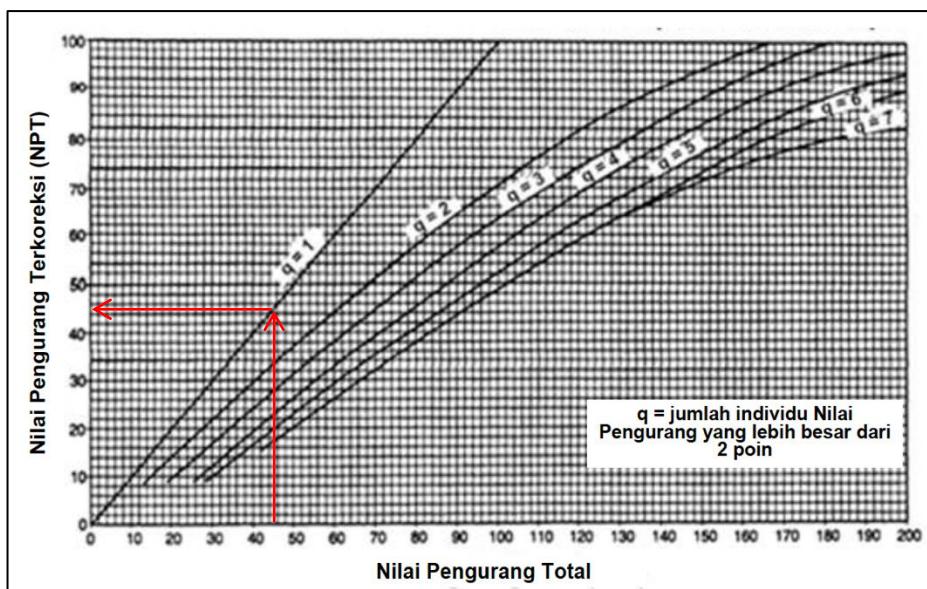
Gambar 7 Grafik Hubungan Nilai Pengurang dengan NPT KM 28+100 – 28+150

Dari perhitungan NP tersebut, jika terdapat NP yang lebih besar dari 2 poin, maka sebelum melanjutkan perhitungan IKP, perlu dilakukan penentuan nilai NPT menggunakan Gambar 6, berdasarkan nilai NP dan q yang merupakan jumlah individu NP yang lebih besar dari 2 poin. Sehingga nilai pengurang terkoreksi (NPT) maksimum sebesar 45 pada garis  $q = 1$ . Setelah NPT maksimum diperoleh, IKP unit sampel dihitung dengan persamaan (2), sehingga didapatkan IKP unit sampel ini adalah 55 yang termasuk ke dalam kategori jelek. Pada Tabel 5 ditunjukkan rekap hasil penilaian kondisi jalan pada unit sampel KM 28+100 – 28+150.

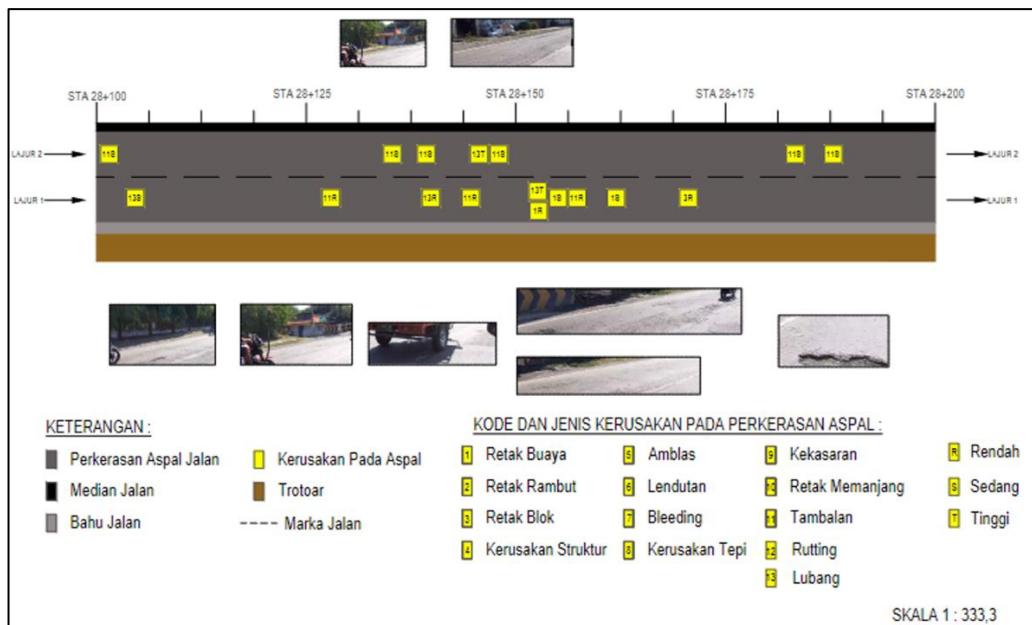
Gambar 8 Contoh Stripmap Kondisi Jalan Losari – Cirebon KM 28+100 – 28+200

dengan kategori sangat parah, sehingga perlu dilakukan penanganan berupa rekonstruksi secepatnya dan menjadi prioritas. Secara lengkap hasil penilaian kondisi jalan Losari Cirebon dapat dilihat pada Tabel 6 dan contoh stripmap pada Gambar 8.

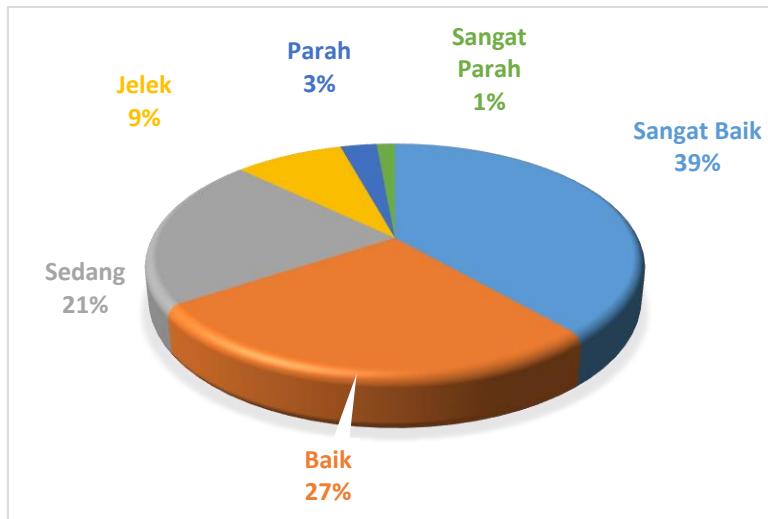
Gambar 9 Persentase Kondisi Perkerasan Jalan Losari – Cirebon KM 26+500 – 30+000

Nilai kondisi jalan Losari – Cirebon selanjutnya dianalisis untuk diketahui persentase kondisi perkerasan jalan berdasarkan kategorinya (Gambar 9), untuk kemudian diketahui persentase penanganan yang diperlukan untuk peningkatan jalan pada kondisi yang lebih baik (Gambar 10). Diketahui bahwa dari 3,5 km panjang ruas jalan, kondisi jalan Losari – Cirebon 39% sangat baik, 27% baik, 21% sedang, 9% jelek, 3% parah, dan 1% sangat parah, dengan jenis penanganan yang direkomendasikan adalah 39% pemeliharaan rutin, 27% pemeliharaan berkala, 21% peningkatan struktural, dan 13% rekonstruksi/ daur ulang.
