**PENELITIAN TENTANG MASA LAYAN BANGUNAN SIPIL
PADA STRUKTUR CHIMNEY PLTU
(STUDI KASUS : CHIMNEY PLTU PAITON UNIT 6 DAN 7)**

**Siti Nurlina, Retno Anggraini, Saifoe El Unas, M.Hamzah Hasyim, Dana Mutiara
Jurusan Sipil Fakultas Teknik Universitas Brawijaya Malang
Jl. Mayjen Haryono 147 Malang**

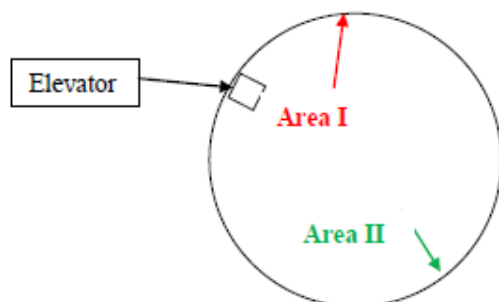
Gambar 7. Area Pengujian Korosi di level 210 M

- Area I : 2 x 2 m di dinding Chimney
- Area II : 2 x 1 m di dinding Chimney
