# **SISA UMUR BANGUNAN VITAL PADA BANGUNAN-BANGUNAN TEKNIK SIPIL (STUDI KASUS : *CHIMNEY* PLTU GRESIK UNIT 1 DAN 2)**

**Indra Cahya, Taufik Hidayat, Saifoe El Unas, Lilya Susanti**

**Jurusan Sipil Fakultas Teknik Universitas Brawijaya Malang  
Jl. Mayjen Haryono 147 Malang**

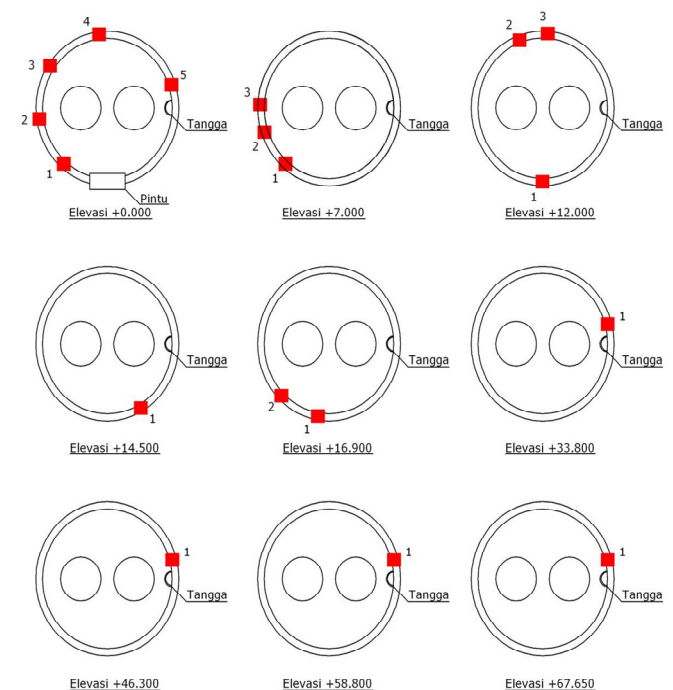
**Gambar 6.** Lokasi retak pada struktur cerobong

Mapping lokasi retak serta hasil pengamatan panjang retak, lebar retak, dan kedalaman retak dapat dilihat pada gambar dan tabel di bawah ini:

Selanjutnya lebar retak terbesar (1,4 mm) serta kedalaman retak terbesar (27,83 mm) akan dipergunakan untuk melakukan analisis penampang beton eksisting.

**Tabel 2.**Lebar Retak Pada Beberapa Bagian Struktur Chimney

| No | Level | Element | Crack Width (mm) |
| 1 | +0.00 | Pile cap | 0.48 |
| | | Opening window | 0.38 |
| 2 | +110 | Opening window | 0.46 |
| 3 | +160 | Wall | 0.38 |
| 4 | +210 | Opening window | 0.26 |
| | | Wall | 0.44 |

2. Untuk kerusakan pada struktur beton, termasuk retakan yang ada, langkah perbaikan yang harus dilakukan adalah dengan melakukan perkuatan menggunakan smart material, dan tidak hanya dengan melakukan perbaikan sementara untuk menutup retakan.

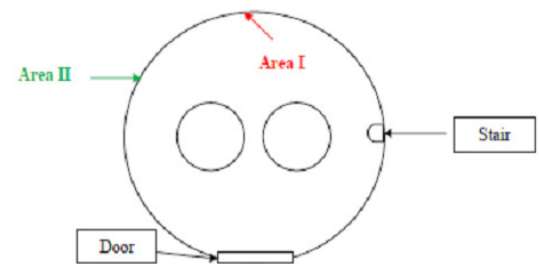
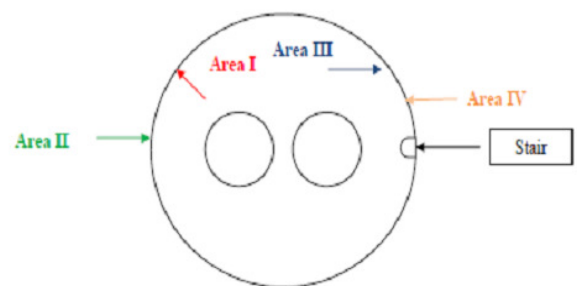
**Gambar 7.** Mapping pengecekan tebal selimut beton dan posisi tulangan

Lokasi inspeksi adalah di level +0.000 dan +33.800, sebagaimana terlihat pada Gambar 7. Dengan menggunakan instrumen Covermeter 5+ dapat diketahui posisi tulangan dan juga ketebalan selimut. Pengecekan posisi tulangan diperlukan sebelum melakukan pekerjaan core drill, sehingga nantinya posisi pengeboran tidak memotong tulangan, karena dikhawatirkan jika memotong tulangan maka dapat mengurangi kekuatan beton.

- Level +0.00 M
  - o Area I : 2 x 2 M at Chimney's Wall
  - o Area II : 1 x 1 M at Chimney's Wall

- Level +33.00 M
  - o Area I : 2 x 1,5 M at Chimney's Wall
  - o Area II : 2 x 1,5 M at Chimney's Wall
  - o Area III : 1 x 1 M at Chimney's Wall

**Tabel 4.** Tebal Selimut Beton Eksisting

| Level | Area | Tebal selimut rata-rata | | | Rata2 (mm) | Tebal selimut pakai per elevasi (mm) |
|---|---|---|---|---|---|---|
| +0.00 | I | 59.9 | 58.3 | 69 | 62.40 | 61.07 |
| | II | 55.3 | 54.3 | 69.6 | 59.73 | |
| +33.00 | I | 56 | 54.3 | 70 | 60.10 | 61.88 |
| | II | 59.1 | 59.7 | 69.3 | 62.70 | |
| | III | 62.3 | 53.3 | 67.8 | 61.13 | |

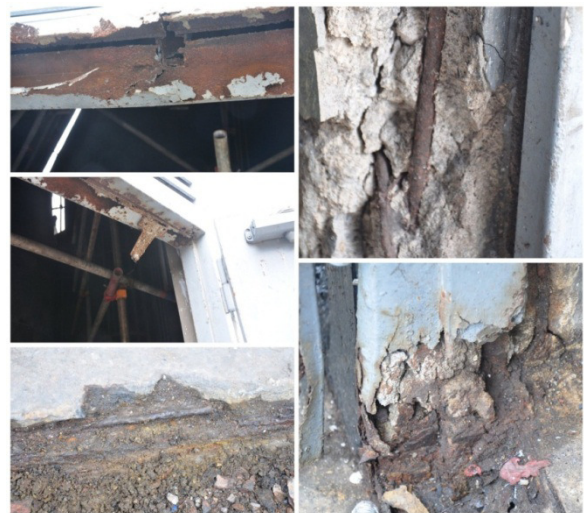
Dari pengamatan visual, ditemukan beberapa kerusakan pada struktur beton dan struktur baja.

**Gambar 8.** Kerusakan Pada Pintu Masuk Cerobong

1. Mengingat usia bangunan yang sudah menginjak tahap akhir masa layan, jika memang akan terus dimanfaatkan, maka tindakan perbaikan dan perawatan harus dilakukan agar angka keandalan struktur tidak terus menurun

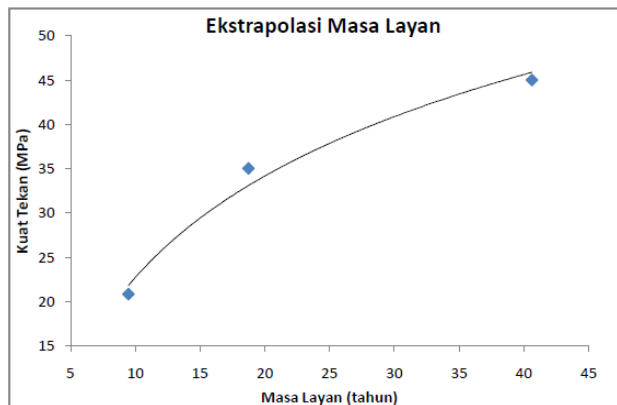
**Gambar 9.** Ekstrapolasi masa layan

Kondisi eksisting *Chimney* Gresik adalah sebagai berikut:

- Tebal selimut awal : 61.07 mm
- Kedalaman retak : 27.83 mm
- Tebal selimut eksisting : 33.24 mm
- Jarak cerobong dari tepi pantai : 0.7 km

Masa layan struktur cerobong dengan kondisi eksisting mendekati 10 tahun. Masa

layan ini dapat dicapai dengan ketentuan apabila tidak terjadi penambahan kerusakan retak.
