ANALISA KERUSAKAN LAPIS PERKERASAN LENTUR JALAN MENGUNAKAN METODE PAVEMENT CONDITION INDEX (PCI) STUDI KASUS JALAN SALOKARAJAE DESA PATTONDON SALU KECAMATAN MAIWA KABUPATEN ENREKANG

^{1,2,3}Program Studi Teknik Sipil, Universitas Muhammadiyah Parepare, Indonesia

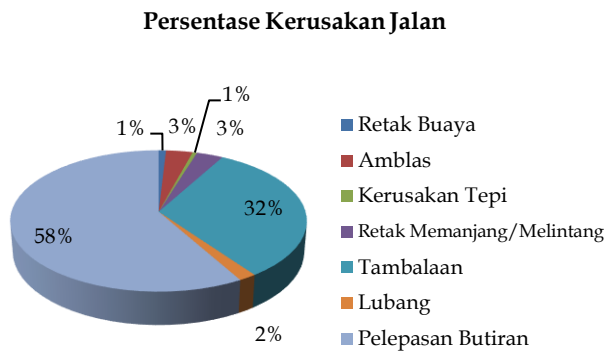
Gambar 4. Grafik Diagram Persentase Kerusakan Jalan

- 1) Retak kuliati buaya = 61,66 m²
- 2) Retak memanjang = 224,68 m²
- 3) Lubang = 117,55 m²
- 4) Kerusakan tepi = 36,67 m²
- 5) Tambalan = 218,02 m²
- 6) Pelepasan butiran = 3959,26 m²
- 7) Amblas = 224,50 m²

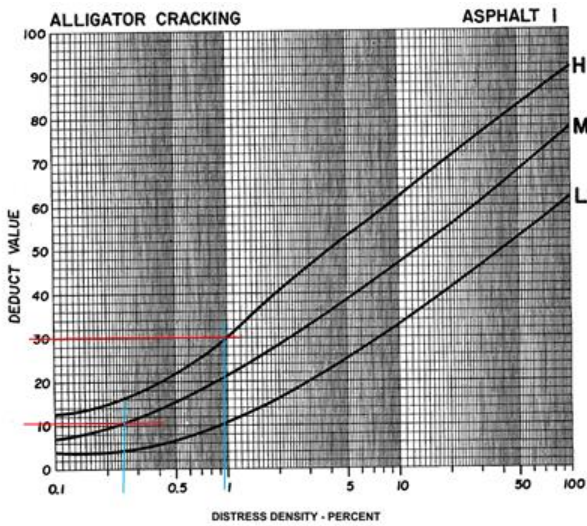
Gambar 5. Grafik *Deduct Value* Retak Buaya STA 23

Tingkat Kerusakan = H (High)

Tingkat Kerusakan = M (Medium)

TK 1 = 0,98 H (High)

TK 2 = 0,24 M (Medium)

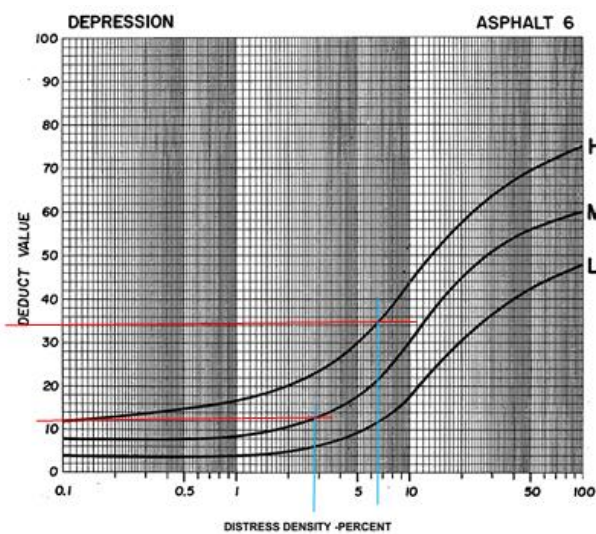
Gambar 6. Grafik *Deduct Value* Amblas STA 23

Tingkat Kerusakan = H (High)

Tingkat Kerusakan = M (Medium)

density TK 1 = 6,89 H (High)

density TK 2 = 2,96 M (Medium)

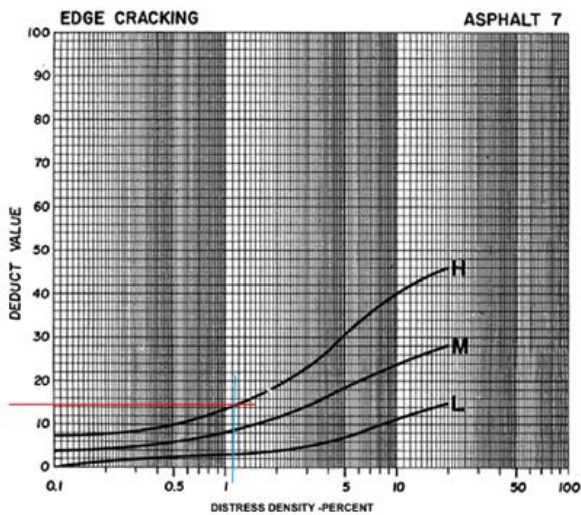
Gambar 11. Grafik Deduct Value Kerusakan Tepi STA 23

Tingkat Kerusakan = M (Medium)

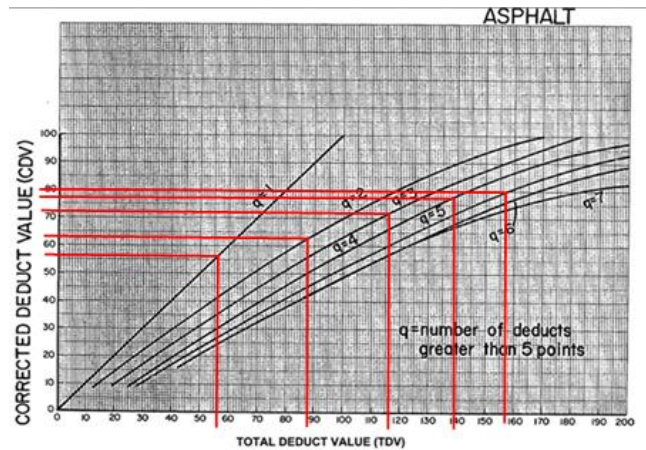
Gambar 12. Grafik Hubungan antara TDV dengan CDV STA 23

Iterasi ke-1 = Nilai DV = 48,34,30,25,20
 TDV = 48+34+30+25+20 = 157
 Nilai q = 5
 Nilai CDV = 80

Nilai PCI = 20 Sangat Jelek (*Very Poor*)

Dari nilai PCI pada segmen 23 (2 + 300) yang didapatkan, menunjukkan bahwa kondisi perkerasan sangat jelek (*very poor*). Sehingga penanganan yang akan dilakukan adalah penanganan rekonstruksi.

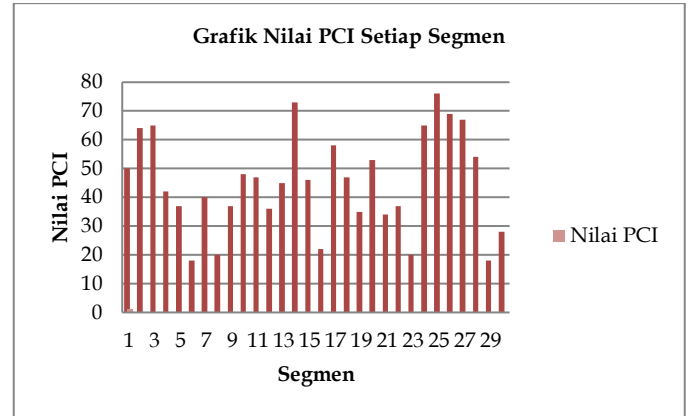
Gambar 13. Grafik Nilai PCI Setiap Segmen

Sehingga nilai rata-rata PCI pada ruas Jalan Salokarajae Desa Pattondon Salu Kecamatan Maiwa Kabupaten Enrekang (No. Ruas 096) sepanjang 3 Km adalah 45 yang mana menunjukkan kualitas perkerasan jalan dalam kondisi cukup (*fair*). Dari hasil klasifikasi kondisi perkerasan jalan, maka jenis penanganan yang akan dilakukan adalah penanganan rehabilitasi.
