Seminar Nasional Keinsinyuran (SNIP)

Identifikasi pasca banjir sungai way mincang

E Suwandi ^{a,*}

^a BBWS Mesuji Sekampung, Jl. Gatot Subroto No.57, Garuntang, Kec. Bumi Waras, Bandar Lampung 35145

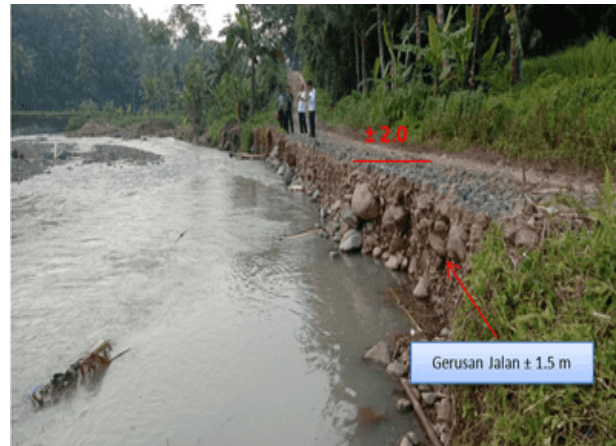
- a. Jalan Penghubung antar Dusun Lubuk Kutila yang menghubungkan Dusun Pangpang Perda, Dusun Suka Herang, Dusun Umbul Manggu dan Dusun Mutun tergerus sepanjang ± 40 m dengan lebar ± 2 m

Gambar 3. Jalan Penghubung Pekon Kedaung dengan Dusun Pangpang Perda, Dusun Sukaherang

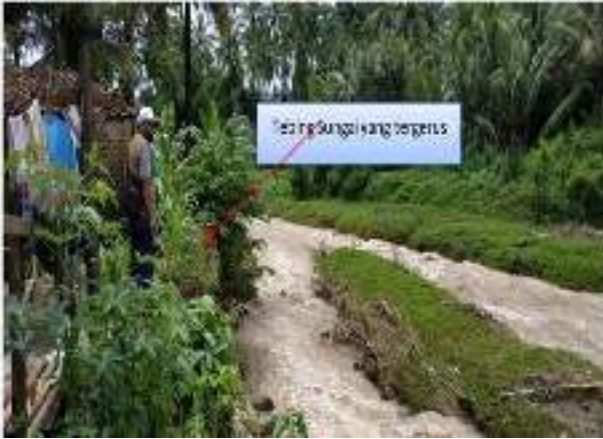
2. Koordinasi dengan kepala pekon Tanjung Rusa Timur yaitu Habibi pada tanggal 25 Maret 2020 didapat data sebagai berikut:
 - a. Tergerusnya dinding tebing sungai di dusun Sinar Jaya akibat aliran air Way Mincang selebar ± 2 m dengan panjang ± 10 m, pada waktu kejadian tinggi muka air banjir meluap keatas dinding sungai.
 - b. Tergerusnya bagian tebing sungai di dusun Sinar Baru selebar ± 2 m dengan panjang ± 10 m, karena posisi gerusan berada lengkungan sungai. kondisi saat ini posisi rumah penduduk sekitar 1.5 m dari tebing sungai
 - c. Tergerusnya dinding tebing sungai didusun Sukamandi yang mengakibatkan kerusakan pada beronjong dengan panjang ± 40 m yang dibangun oleh pemerintah daerah tahun 2017.

Gambar 5. Tebing Sungai Dusun Sinar Baru

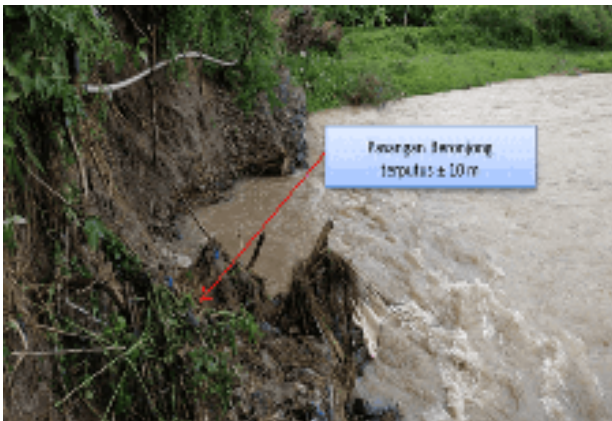
Gambar 5. Kerusakan pada Bronjong

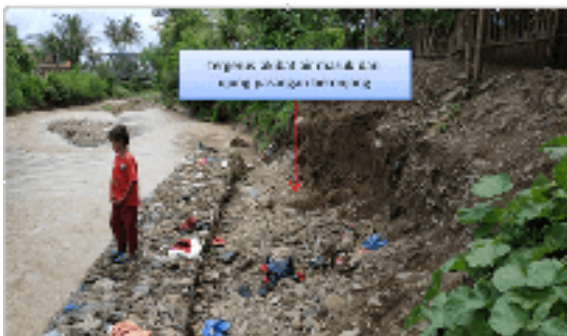
3. Koordinasi dengan sekretaris desa pekon Sukanegeri atas nama Supriadi didapat data pada tanggal 25 Maret 2020 didapat data sebagai berikut :
 - a. Tergerusnya dinding sungai di Dusun Tanjung Jati akibat aliran Way Mincang, tinggi permukaan air pada saat banjir setinggi Beronjong atau tebing atas sungai. Yang mana lokasi tergerusnya dinding sungai tersebut merupakan batas antara pekon Sukanegeri dengan pekon Tanjung Rusia.

Gambar 6. Dinding Sungai Tergerus Akibat Air Masuk dari Ujung Pasangan Bronjong
