Seminar Nasional Keinsinyuran (SNIP)

Studi Penanganan Amblesan Jalan Kereta Api di Km. 467+000 – Km.467+500 Antara Bungamas – Sukaraja Lintas Lahat – Lubuk Linggau

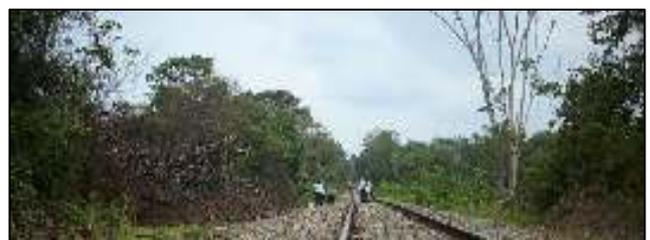
Pada awalnya berdasarkan hasil survey topografi menunjukkan selisih elevasi kop rel yang cukup signifikan dalam jarak yang pendek. Dari hasil analisis topografi dilihat bahwa selisih terbesar terjadi pada Km 467+275 yaitu 2,185 meter. Acuan ini diambil jika diasumsikan kondisi badan jalan KA eksisting tidak terdapat lengkung vertikal dan mengambil kop rel tertinggi sebagai acuan besarnya penurunan. Gambar di bawah ini menunjukkan lokasi jalur kereta api yang mengalami amblesan.

Gambar 3. Situasi lokasi jalur KA yang mengalami amblesan

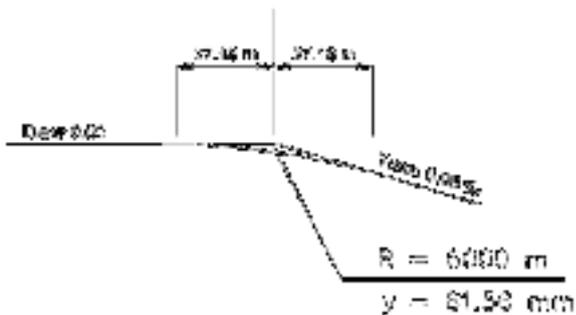
Gambar 6. Perhitungan Lengkung Vertikal Pv 1

Dengan perhitungan yang sama, maka diperoleh nilai pada Pv2, Pv3, dan Pv4 seperti yang ditunjukkan pada tabel di bawah ini. Sedangkan gambar 6 menunjukkan contoh hasil perhitungan lengkung vertikal.

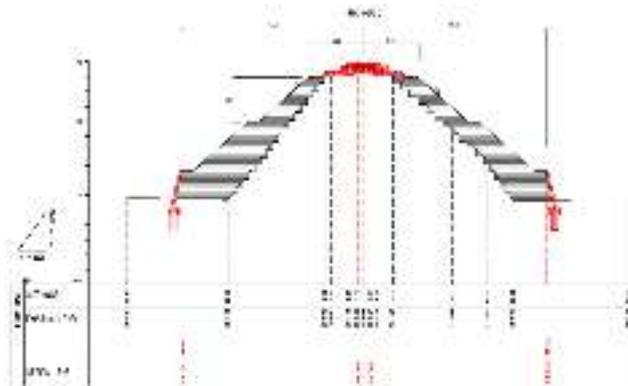
Gambar 7. Tipikal Normalisasi Badan Jalan KA Pada Timbunan

Normalisasi badan jalan pada daerah eksisting timbunan berfungsi untuk menambah kekuatan badan jalan KA. Normalisasi ini dilakukan pada lokasi badan jalan KA di daerah timbunan yang memiliki tingkat kecuraman yang tinggi. Pengambilan jarak normalisasi badan jalan KA dari as rel eksisting adalah 5,00 meter ke arah kiri dan kanan dari as badan jalan KA. Hal ini disebabkan beberapa alasan teknis, yaitu :

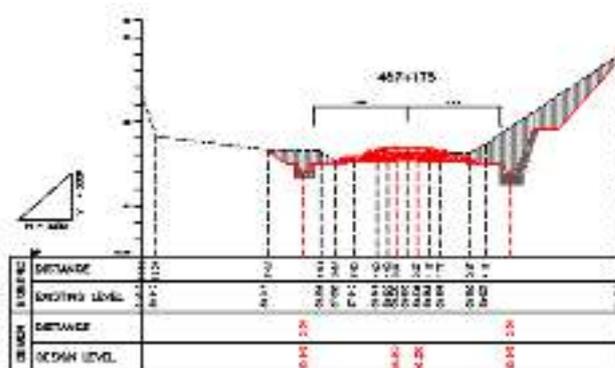
Gambar 8. Tipikal Normalisasi Badan Jalan KA pada Galian**Tabel 7.** Lokasi normalisasi pada daerah timbunan

Selain normalisasi pada daerah eksisting timbunan, pada kegiatan ini juga dilakukan normalisasi badan jalan pada daerah eksisting galian. Hal ini dimaksudkan untuk menghindari terjadinya longsoran tebing pada daerah galian, sekaligus penambahan saluran drainase sehingga kondisi badan jalan KA tetap terjaga kondisi kadar airnya meskipun terjadi hujan. Pengambilan jarak normalisasi badan jalan KA pada daerah galian sama halnya dengan daerah galian dari as rel eksisting adalah 5,00 meter ke arah kiri dan kanan dari as badan jalan KA. Gambar dan tabel di bawah ini menunjukkan tipikal rencana normalisasi badan jalan KA pada daerah galian.

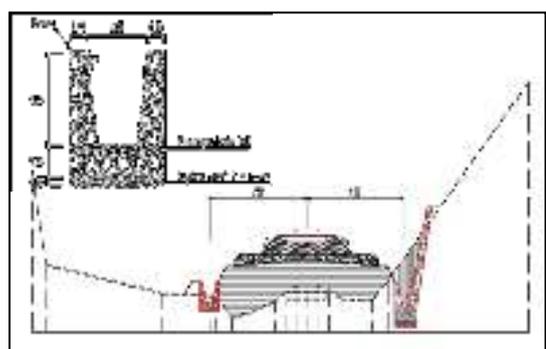
Gambar 11. Rekomendasi Pemasangan Saluran Drainase

Perbaikan sistem saluran drainase dimaksudkan untuk menjaga kondisi badan jalan KA dari genangan air yang dapat menurunkan daya dukung badan jalan KA. Saluran drainase dipasang pada bagian kiri dan kanan mengikuti jalur KA. Besarnya dimensi saluran drainase ditentukan berdasarkan hasil analisis perhitungan debit banjir rancangan pada hasil perhitungan dan analisa hidrologi dan hidrolika pada bab sebelumnya.

- Untuk saluran drainase Km 467+100 s.d Km 467+225 akan diarahkan ke daerah yang lebih rendah yaitu menuju box culvert 2 (Km 467+290)
- Untuk saluran drainase Km 467+425 s.d Km 467+450 akan diarahkan menuju box culvert 3 (467+490)

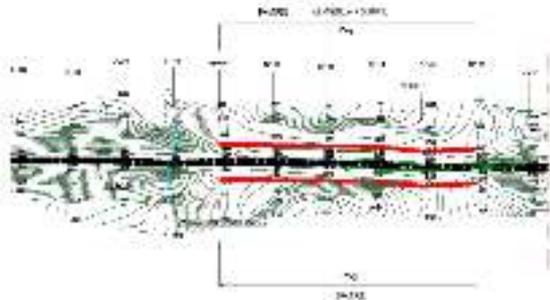
Gambar 12. Rekomendasi Perbaikan Arah Aliran

Untuk perbaikan gorong – gorong, akan dibuat perpanjangan inlet dan outlet gorong – gorong sehingga aliran yang menuju dan keluar gorong – gorong diarah sedemikian rupa sehingga tidak menimbulkan gerusan di kaki badan jalan KA.
