Seminar Nasional Insinyur Profesional (SNIP)

Analisis kontur daerah rawan banjir pada hujan dengan intensitas dan durasi rendah (Studi kasus banjir rutin pada ruas jalan pembangunan kota Bandar Lampung)

Toni Prasetiawan^a, Suharno^b, Aleksander Purba^b, Trisya Septiana^b.

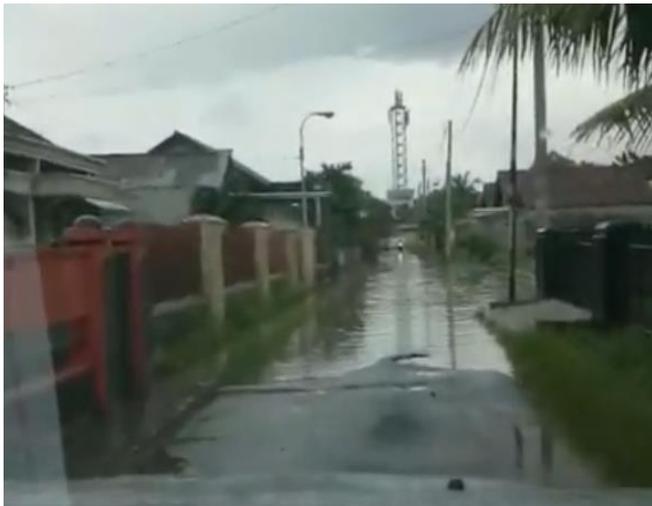
Gambar 1. Penampakan banjir rutin di jalan pembangunan

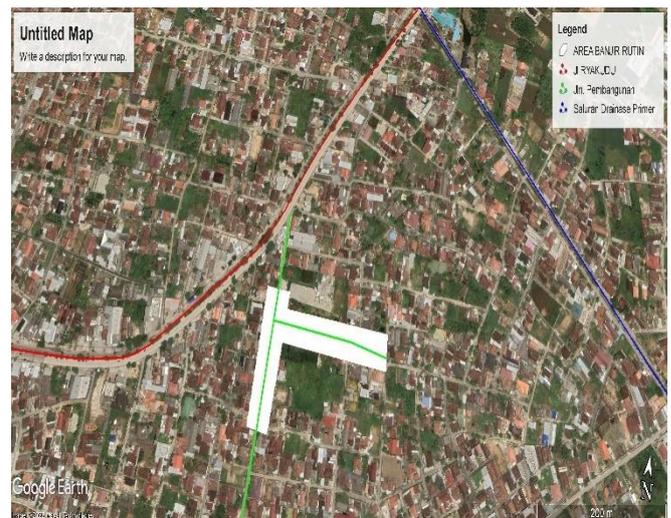
Berdasarkan permasalahan genangan yang ada rata-rata penyebab genangan disebabkan karena belum baiknya sistem drainase yang ada. Banyak drainase yang mengalami sedimentasi pada dasar saluran dan banyak bangunan permanen di atas saluran drainase. Beberapa kapasitas gorong-gorong dan saluran drainase juga tidak mampu menampung limpasan air yang ada terlebih saat terjadi hujan dengan intensitas tinggi. Kondisi genangan yang terjadi pada jalan pembangunan pada Tahun 2014 sudah pernah ditangani dengan pembangunan drainase dangorong-gorong oleh dinas PU kota Bandarlampung namun sepertinya belum efektif, jika ditinjau dengan kondisi sekarang dimana masih sering terjadi banjir pada lokasi tersebut saat hujan datang, hal ini menjadi catatan khusus bagi pemerintah kota Bandarlampung guna meninjau ulang kondisi kontur area terdampak serta system drainase setempat. Untuk menentukan penyebab banjir rutin yang terjadi pada jalan pembangunan dan menentukan langkah penganganan yang tepat maka harus ditinjau secara menyeluruh terkait kemiringan lahan, kemiringan saluran drainase serta kondisi sedimentasi pada saluran drainase yang sudah ada Area terdampak pada jalan pembangunan dapat dilihat pada Gambar 3.

Gambar 4. Peta lokasi area tergenang banjir rutin di jalan pembangunan via Google Earth

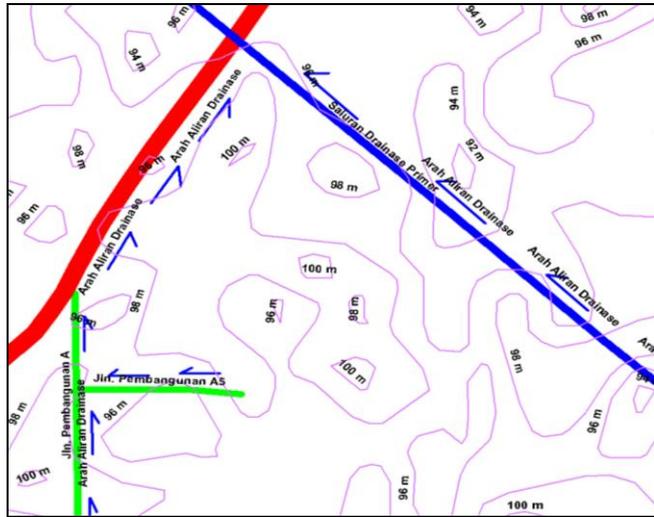
Gambar 5. Analisa Kontur dan arah aliran drainase jln pembangunan via Arc GIS 10.5

Hasil analisis Gambar 3 melalui analiis kontur menggunakan program Arc GIS 10.5 terkait elevasi area terdampak banjir menunjukkan bahwa area terdampak merupakan cekungan yang berpotensi sebagai penyebab tergenangnya air pada kawasan jalan pembangunan. Elevasi kontur pada jalan pembangunan adalah 96.0 Mdpl, Elevasi kontur pada jalan ryakudu berkisar pada 97.0 Mdpl - 98.0 Mdpl. Berdasarkan arah aliran system drainase setempat menunjukkan bahwa seharusnya kedalaman dasar saluran pada jalan ryakudu harus lebih dari 1 meter.

Hasil analisis dari gambar 3 dan tabel 2 terkait dasar elevasi saluran dan dimensi saluran menunjukkan bahwa terdapat masalah pada elevasi dasar saluran yang berpotensi menghambat laju aliran air drainase yang terletak pada ruas jalan Ryakudu. sehingga menyebabkan tergenangnya air pada kawasan jalan pembangunan.

Jalan Pembangunan memiliki kontur yang lebih rendah dari area sekitar sehingga menyebabkan genangan lebih cepat muncul ketika terjadi hujan. Elevasi eksisting dasar saluran drainase pada jalan Ryakudu sedikit lebih tinggi dari elevasi jalan pembangunan.

Penanganan yang dilakukan untuk mengatasi genangan tersebut adalah perlu adanya normalisasi saluran drainase pada lokasi - lokasi saluran yang terjadi pengendapan sedimen. Perlunya pembangunan drainase di jalan Ryakudu dengan elevasi dasar saluran yang memenuhi syarat kemiringan dasar saluran pada suatu system drainase, penertiban peraturan pembangunan gedung pada area drainase, dan perlu pengkajian lebih lanjut terhadap saluran drainase yang telah terbangun.
