Pengelolaan Aset Jaringan Irigasi di Daerah Irigasi Baturaja Bungin Kabupaten Ogan Komering Ulu Timur Menggunakan Aplikasi E-Paksi

Firmansyah Novandaya¹, Aleksander Purba², Ratna Widyawati³

² Program Studi Program Profesi Insinyur Universitas Lampung

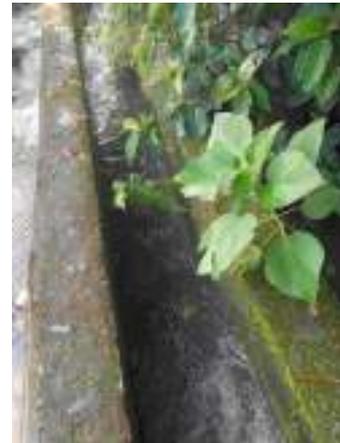
Gambar 4. Kode aset s01 / saluran primer

1. Terdapat 2 buah bangunan bendung pada daerah irigasi baturaja Bungin dengan kondisi 52,64% termasuk dalam kategori rusak berat.
2. Terdapat 1 buah bangunan pengambilan bebas pada daerah irigasi baturaja bungin dengan kondisi 10,62% termasuk dalam kategori rusak berat.
3. Terdapat 5.580 m saluran primer pada daerah irigasi baturaja bungin dengan kondisi 53% termasuk dalam kategori rusak berat.

4. Terdapat 3.810 m saluran tersier pada daerah irigasi baturaja bungin dengan kondisi 51% termasuk dalam kategori rusak berat.
5. Terdapat 3 buah bangunan pelimpah dengan kondisi 57,91% termasuk dalam kategori rusak berat.
6. Terdapat 18 buah bangunan sadap dengan kondisi rata rata 41,43% termasuk dalam kategori rusak berat.
7. Terdapat 11 buah gorong gorong dengan kondisi rata rata 47,49% termasuk dalam kategori rusak berat.
8. Terdapat 23 buah pintu air dengan kondisi rata rata 21,67% termasuk dalam kategori rusak berat.
9. Kondisi total daerah irigasi baturaja bungin sebesar 34,67 % termasuk dalam kategori rusak berat, maka dari itu perlu dilakukan pekerjaan rehabilitasi guna memulihkan fungsi dari daerah irigasi tersebut.
