ANALISA KERUSAKAN PIPA EKSPAN PADA KETEL UAP UNIT PENGOLAHAN MINYAK BUMI

FAILURE ANALYSIS OF TUBE EXPAND IN OIL PROCESSING UNIT BOILER SYSTEM. This paper discussed about combinations between fatigue and corrosion as a factor that cause expand tube leaking of boiler, and give solution to prevent similar case in future. Examinations are carried out such as visual and macrography, metallography, hardness testing, chemical composition analysis, SEM (*scanning electron microscope*) and EDS (*energy dispersive spectroscopy*). Microstructure examination shows transgranular cracks propagated from outside into inside diameter. Additional data obtained from EDS analysis confirm the presence of iron oxide as a corrosion product on the surface of expand tube. Corrosion was occurred due to imperfect firing process on boiler system, while fatigue failure was initiated by cyclic of loading and temperature. This study concluded that the failure occurred due to fatigue failure and corrosion on the expand pipe of boiler system.

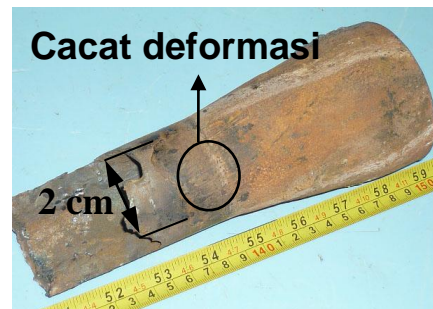
Material yang digunakan dalam penelitian ini adalah adalah pipa *radiant section* di posisi ekspand yang mengalami kerusakan dan kebocoran. Posisi yang diambil untuk penelitian ada 2 yaitu no.65 (Gambar 1) dan no.66 (Gambar 2).

Gambar 1. Pipa No.65 yang mengalami retak sepanjang 2 cm dan cacat deformasi akibat beban tarik-ekspand

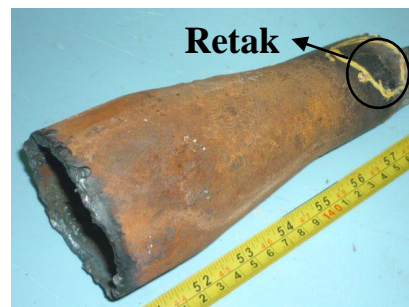
Gambar 2. Pipa No. 66 yang mengalami retak

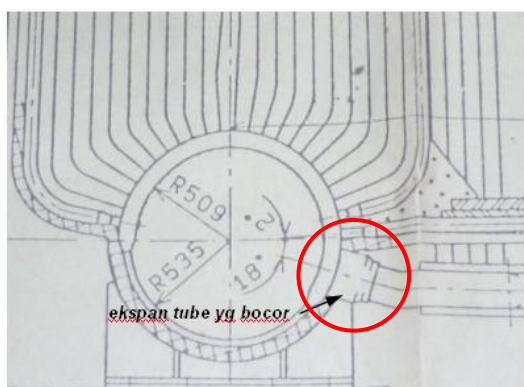
Gambar 3 menunjukkan posisi pipa radiant section yang mengalami kerusakan.

Gambar 3. Gambar skema pipa radiant section di posisi ekspand yang mengalami kerusakan dan kebocoran

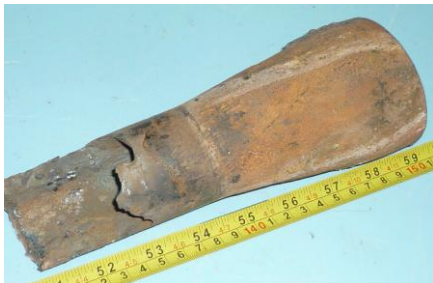
Pemeriksaan secara visual dan makrografi pada permukaan pipa ketel uap *radiant section* di posisi ekspand no. 65 memperlihatkan adanya retak sepanjang 2 cm (Gambar 5).

Gambar 5. Pipa *radiant section* di posisi ekspand No.65 yang retak

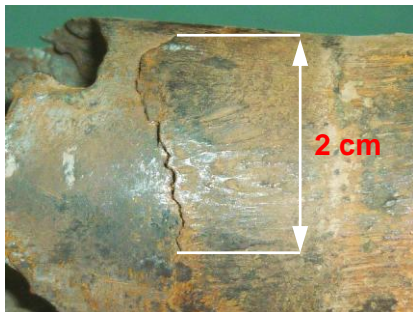
Retak yang terjadi dalam bentuk *circumferential* (melingkar) tersebut diindikasikan akibat beban tarik - *ekspand* ketika proses *plugging* (Gambar 6). Pada

Gambar 6. Foto makro mengalami retak dalam bentuk *circumferential* (melingkar)

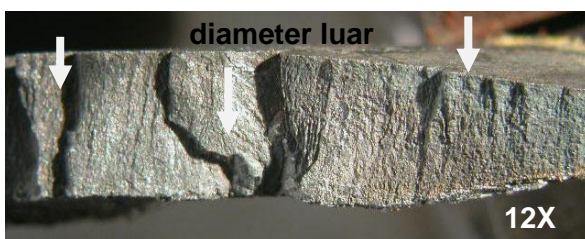
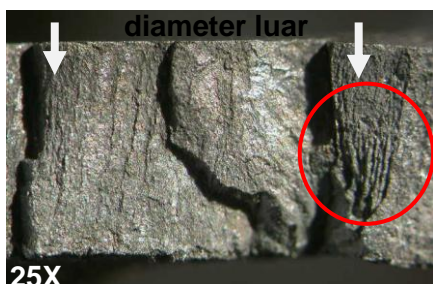
permukaan patahan pipa tersebut dapat dilihat bahwa alur patah diawali dari diameter luar (Gambar 7).

Gambar 7. Alur patah pipa *radiant section* di posisi ekspand no. 65 diawali dari diameter luar

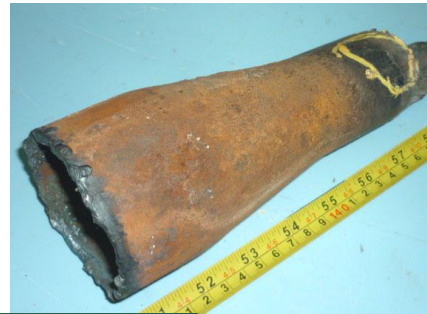
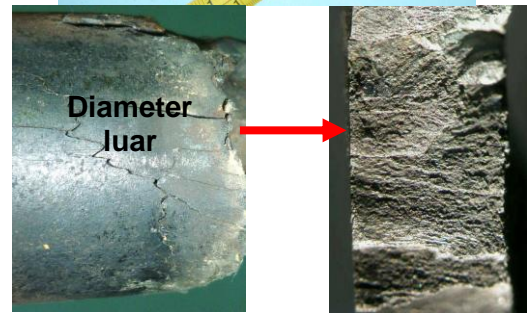
Pemeriksaan visual dan makrografi pada permukaan luar pipa *radiant section* di posisi *ekspand* no. 66 memperlihatkan retak dalam arah *circumferential* (melingkar), arah *horizontal*, dan arah 45° terhadap sumbu pipa (Gambar 8-9).

Gambar 8. Pipa *radiant section* di posisi ekspand no. 66 mengalami kerusakan

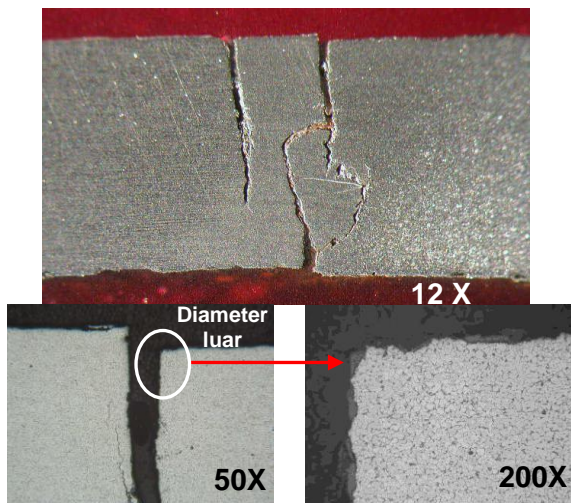
Pemeriksaan struktur mikro yang dilakukan terhadap pipa *radiant section* di posisi ekspand no. 65 memperlihatkan adanya retak yang merambat dari diameter luar ke permukaan dalam (Gambar 10). Retak merambat dalam bentuk retak pada batas butir (*intergranular*) yang berisikan produk korosi yang diindikasikan berasal dari debu bahan bakar (Gambar 11).

Gambar 10. Struktur mikro pipa *radiant section* di posisi *ekspand* no.65 memperlihatkan adanya retak dari diameter luar. Etsa : Nital 2%.

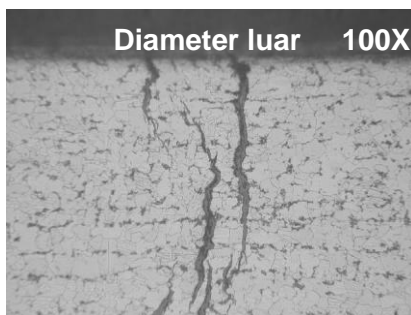
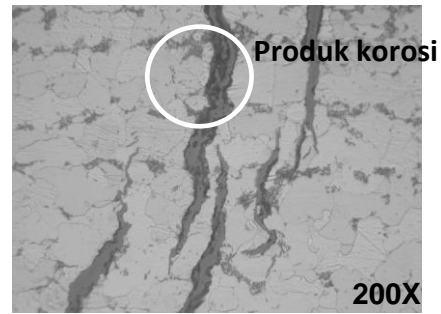
Gambar 11. Bentuk retakan berupa retak *intergranular* / retak batas butir dan terdapat pula produk korosi di dalam retak tersebut. Struktur mikro berupa ferit (daerah terang) dan perlit (daerah gelap). Etsa Nital 2%.

Ditambah dengan unsur-unsur korosif seperti unsur karbon (C), oksigen (O), kalium (K), sulfur (S), magnesium (Mg), silikon (Si), dan aluminium (Al) menyebabkan material pipa *radiant section* mengalami serangan korosi. Hal ini diperjelas dengan pemeriksaan struktur mikro terhadap kedua pipa *radiant section* yang memperlihatkan adanya produk korosi di butiran ferit pada struktur mikronya (Gambar 11, 15). Elemen-elemen pada produk korosi tersebut diindikasikan berasal dari debu bahan bakar.

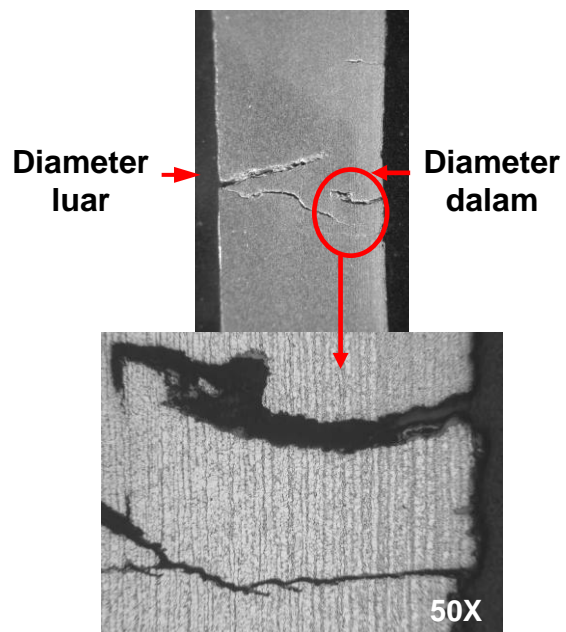
Pada pemeriksaan struktur mikro pipa *radiant section* di posisi *ekspand* no.66 juga memperlihatkan adanya bentuk serangan retak batas butir (Gambar 12-15). Pada daerah retak tersebut juga berisikan produk korosi yang diindikasikan berasal dari debu bahan bakar (Gambar 11 dan 15). Bahkan struktur mikronya pun telah mengalami deformasi akibat beban tarik-ekspand (Gambar 14-15).

Gambar 12. Foto mikro potongan memanjang pipa *radiant section* di posisi *ekspand* no.66. Etsa Nital 2 %

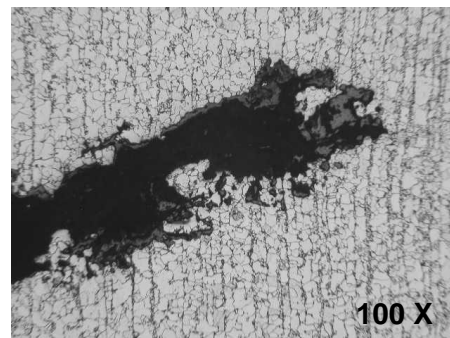
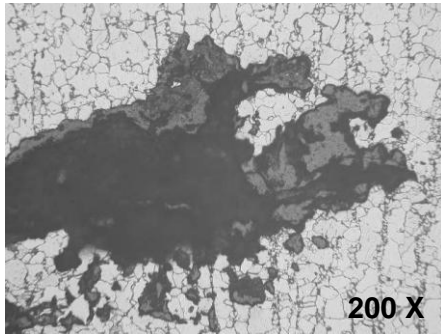
Gambar 13. Struktur mikro akhir retak (lihat lingkaran gambar 10) berupa ferit (daerah terang) dan perlit (daerah gelap) serta produk korosi. Etsa : nital 2%

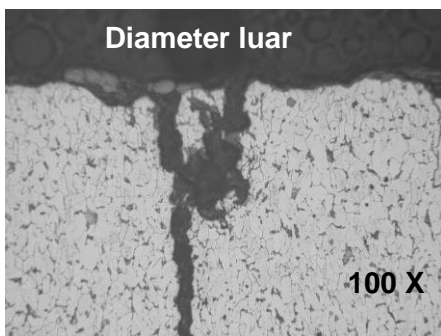
Gambar 14. Struktur mikro pipa *radiant section* di posisi ekspand no. 66 terdiri dari ferit (daerah terang) dan perlit (daerah gelap) dengan jenis retak *intergranular* (retak batas butir). Etsa: nital 2%

Fenomena yang sama juga terjadi pada pipa *radiant section* di posisi *ekspand* no.66 (Gambar 12 -15). Bahkan struktur mikro nya pun telah mengalami deformasi akibat beban tarik-*ekspand* (Gambar 14-15). Dari gambar tersebut jelas terlihat

bahwa butiran ferit memipih akibat beban tarik-ekspand.

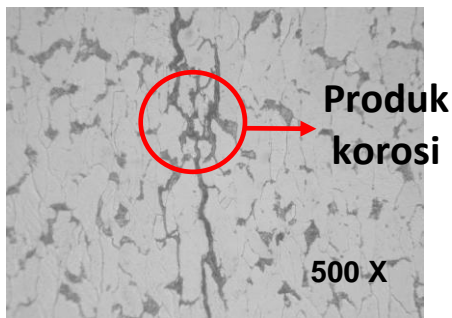
Gambar 15. Perbesaran dari Gambar 14. Etsa: nital 2%

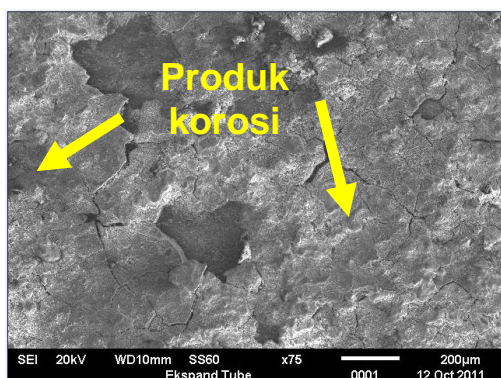
Hasil pemeriksaan dengan SEM dan EDS pada permukaan luar pipa *radiant section* di posisi ekspand yang bocor, dapat dilihat pada Gambar 18 dan Tabel 9. Tampak di permukaan luar pipa terdapat produk korosi berupa debu. Pada pipa *radiant section* di posisi ekspand yang bocor yang bocor terdeteksi unsur-unsur seperti karbon (C), silikon (Si), sulfur (S), kalium (K), dan kalsium (Ca) yang diindikasikan dari bahan bakar.

Gambar 18. Foto hasil SEM permukaan luar pipa *radiant section* di posisi *ekspand*.

Untuk menghindari terjadinya fenomena korosi lelah (*fatigue corrosion*) pada pipa ekspand selanjutnya, maka perlu dilakukan tindakan pencegahan antara lain^[9-10] :

- Memeriksa kondisi permukaan luar tube secara periodik dengan pemeriksaan visual maupun dengan metoda NDT seperti Replika Teknik (untuk melihat kondisi struktur mikro), pengukuran nilai kekerasan (dengan Equotip Hardness Tester), pengukuran OD dan ketebalan (dengan UT, dll).
- Melakukan mechanical cleaning pada permukaan luar tube agar terbebas dari produk korosi dan kerak (scale).
- Menghindari kesalahan manufaktur yang dapat meningkatkan tegangan sisa selama beroperasi.
- Mengurangi vibrasi / getaran mekanis dan kondisi operasi yang menyebabkan serangan *fatigue*
- Mengubah kondisi operasi yang menyebabkan retak selama pengoperasian seperti *shutdown / start up*

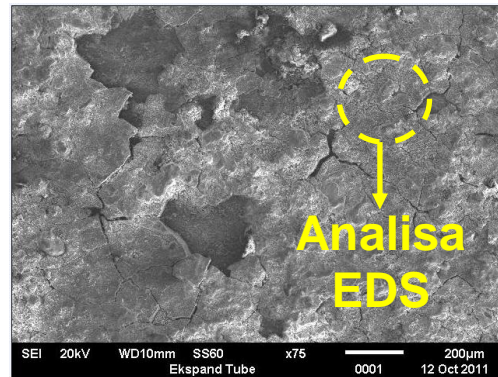
Gambar 19. Permukaan luar pipa ekspand yang dianalisa EDS

Dari hasil pemeriksaan EDS produk korosi mengandung elemen karbon (C) sebesar 19,39%. Unsur karbon yang cukup

tinggi tersebut diindikasikan berasal dari debu bahan bakar akibat proses pembakaran yang tidak sempurna. Sedangkan dengan ditemukannya unsur kalium (K) dan sulfur (S) pada produk korosi menunjukkan bahwa apabila kedua unsur tersebut bersenyawa dan membentuk senyawa potassium pyrosulfate ($K_2S_2O_7$) maka nantinya akan menghasilkan deposit yang bersifat korosif pada permukaan luar^[5-6].
