## **Perencanaan Teknis Reklamasi Lahan Bekas Penambangan Andesit di Desa Somorejo, Kecamatan Bagelen, Kabupaten Purworejo, Provinsi Jawa Tengah**

**Akrim Aisani<sup>1a)</sup>, Suharwanto<sup>1)</sup>, Jaka Purwanta<sup>2)</sup>**

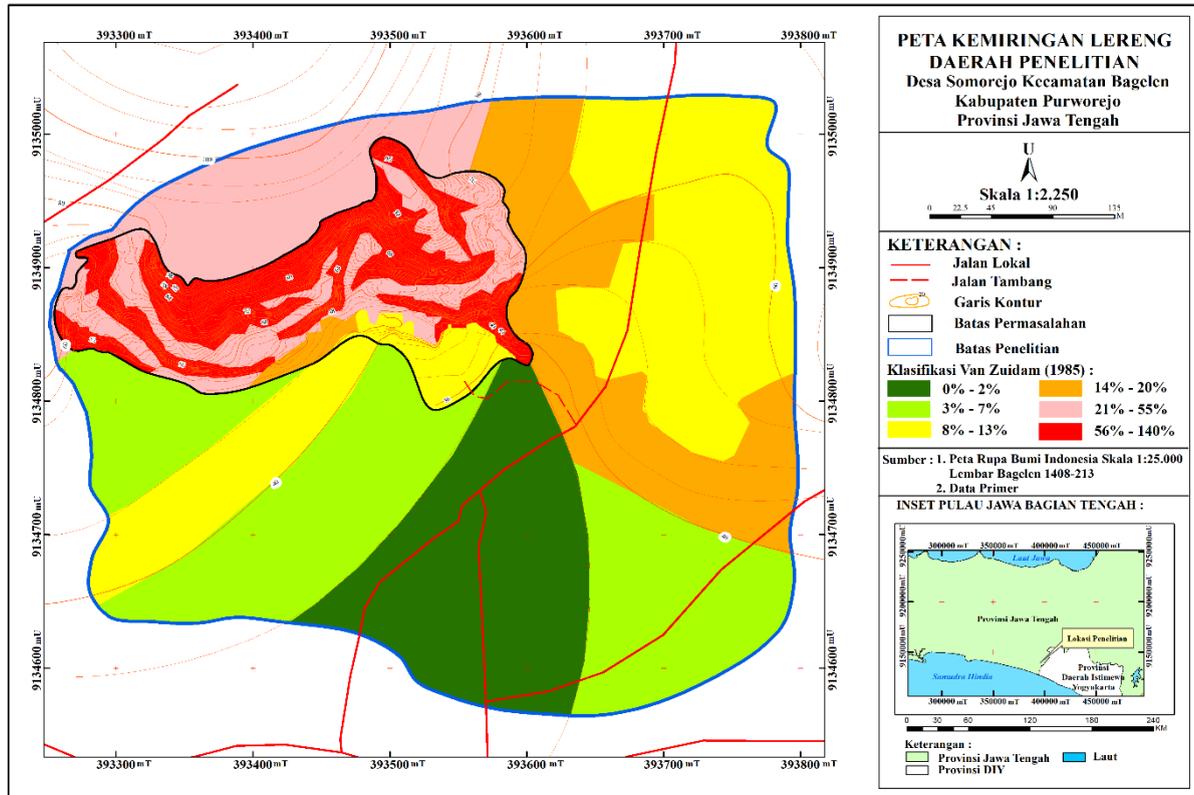
**Gambar 1.** Peta Kemiringan Lereng

menentukan perlu adanya tahap selanjutnya berupa reklamasi atau tidak perlu dilakukan. Apabila tingkat kerusakan lahan sedang dan tinggi maka perlu adanya reklamasi. Peta kemiringan lereng yang digunakan dapat dilihat pada **Gambar 1**.
