PEMULIHAN GANGGUAN *SHORT CIRCUIT* KE TANAH PADA ROTOR GENERATOR PLTU SUGE UNIT 2 2×16.5 MW DENGAN METODE BRAZING PADA LEADBUS ROTOR

Luki Septya Mahendra^{1,*}, Afnan Arif Suryanto², Bagiyo Herwono², Yussi Anggraini², Evi Nafiatu Solikhah², dan Jauharotul Maknunah³

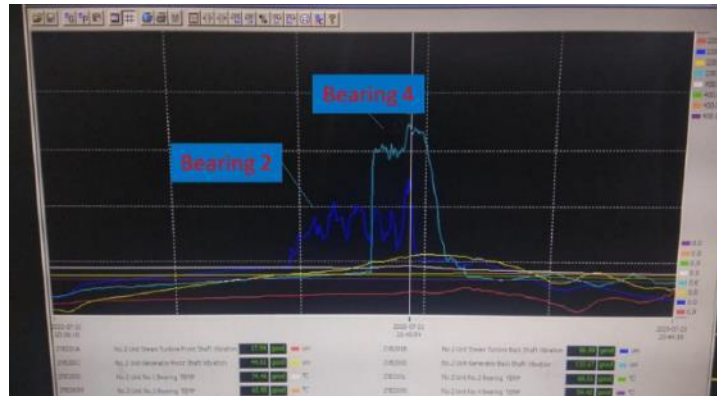
Gambar 4. Kenaikan Vibrasi pada saat terjadi gangguan

Pada Gambar 4. bisa didapatkan informasi bahwa terdapat peningkatan grafik, yang artinya terjadi peningkatan vibrasi pada *bearing 2* dan *bearing 4*. Kejadian *trip* pertama terjadi vibrasi dengan vibrasi tertinggi pada *bearing 2* = 86,99 μm , dan *bearing 4* = 133,67 μm . Dengan *setting trip* adalah 80 μm . Setelah terjadi *trip* pada unit 2 dilakukan percobaan start kembali dan terjadi *trip* kembali akibat vibrasi tinggi pada *bearing 4*. Pada saat *trip* unit 2 ini juga ditemukan adanya alarm *rotor ground fault* sebagai proteksi pada rotor, sehingga dapat dikerucutkan terjadinya vibrasi disebabkan adanya permasalahan pada rotor generator. Pemasangan proteksi memudahkan *troubleshooting* gangguan. Sehingga langkah selanjutnya adalah dengan melakukan investigasi dan pengujian rotor generator.

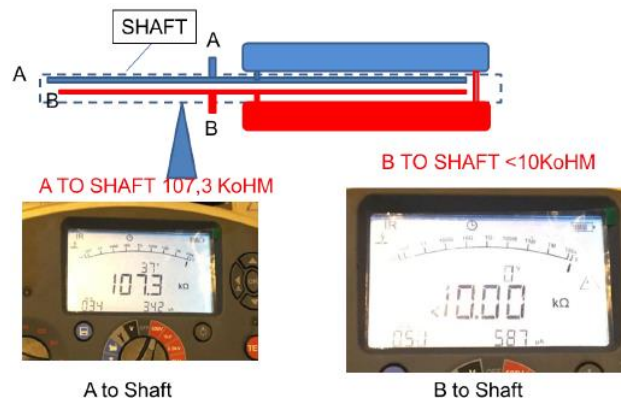
Gambar 5. Pengukuran Tahanan Isolasi Rotor

Hasil pengujian yang ditampilkan pada Gambar 6. menunjukkan tahanan isolasi yang sangat rendah. Tahanan isolasi Pole A terhadap shaft hanya terukur 107,3 k Ω . Tahanan isolasi Pole B terhadap shaft terukur <10 k Ω . Menurut Standard IEEE Publication 43, 2000, Nema.Std.AR-100. Nilai minimum Tahanan Isolasi adalah sesuai persamaan (1) yaitu dikarenakan tegangan kerja pada Rotor PLTU Suge Belitung 500V maka seharusnya minimum tahanan isolasinya adalah 1.5 M Ω . Hal ini mengindikasikan

adanya bagian circuit didalam rangkaian menuju winding rotor generator yang mengalami *short to ground*.

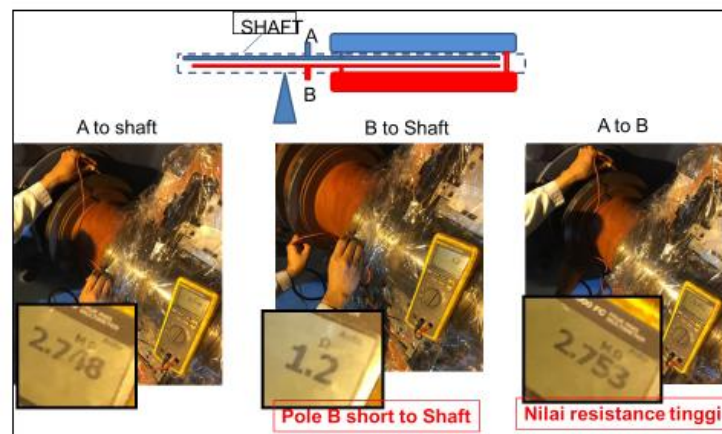
Gambar 6. Pengukuran Tahanan Belitan Rotor menggunakan multimeter

Pengukuran seperti yang ditampilkan pada Gambar 6. dilakukan dengan menggunakan multimeter, dan terkonfirmasi *resistance winding* pole A-pole B sangat besar (2,753 MΩ). Serta terkonfirmasi juga tahanan isolasi pole B terhadap Shaft sangat rendah (1,2 Ω) dibanding pole Sehingga diindikasikan terjadi *short to ground*. Sedangkan A terhadap shaft bernilai sangat besar (2,748 MΩ).

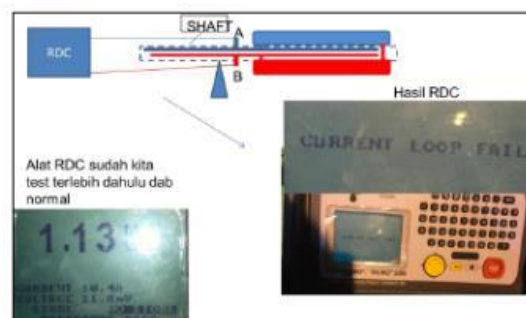
Gambar 7. Pengukuran Tahanan Belitan Rotor menggunakan Megger DLRO

Pengukuran selanjutnya dengan menggunakan Megger DRLO. Dengan hasil pengujian seperti yang ditampilkan pada Gambar 7. Terkonfirmasi telah terjadi “*current loop fail*” yang mengindikasikan secara pasti bahwa telah terjadi *open circuit* pada belitan rotor generator.

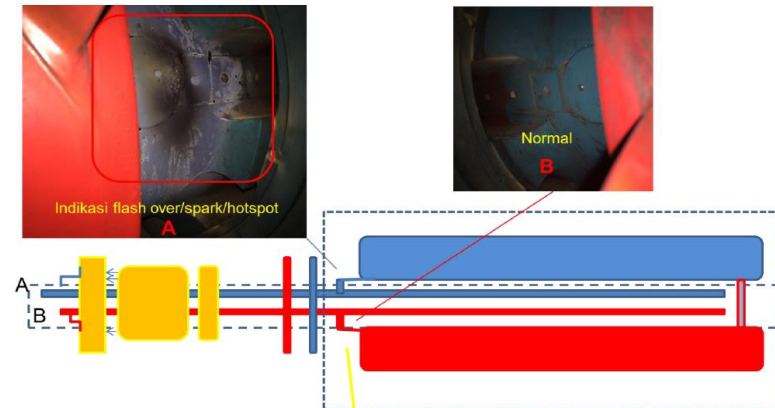
Gambar 8. Kondisi luar pada leadbus pole A dan B

Pengecekan internal rotor dapat dilakukan dengan metode pembongkaran pada rotor atau dengan dilakukan pullout rotor generator. Didapati terjadi *flash over* pada leadbus seperti yang ditunjukkan pada Gambar 8. Tidak hanya terjadi *flash over*, koneksi *leadbus* pole A putus seperti ditunjukkan pada Gambar 9.

1. Telah terjadi kerusakan pada salah satu *Leadbus* rotor generator yang diakibatkan *short circuit* ke tanah sehingga menimbulkan *Flash Over* pada *Leadbus*.

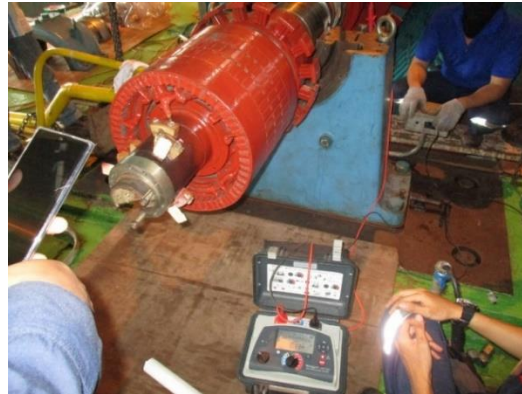
Gambar 11. Proses Pengujian tahanan isolasi setelah perbaikan

3.5.1. Pengujian Tahanan Isolasi. Pengujian tahanan isolasi dilakukan menggunakan alat Megger MIT 1025 dengan tegangan injeksi 500 V DC dan menunjukkan hasil 35 M Ω . Menurut Standard IEEE Publication 43, 2000, Nema.Std.AR-100. Nilai minimum Tahanan Isolasi adalah: $(Un + 1) M\Omega$ atau dikarenakan tegangan kerja pada Rotor PLTU Suge Belitung 500V maka minimum tahanan isolasi adalah 1.5 M Ω , dan dengan hasil pengujian tahanan isolasi diatas maka belitan rotor dapat dipastikan dalam keadaan baik. Pengujian tahanan isolasi setelah perbaikan ditampilkan pada Gambar 11.

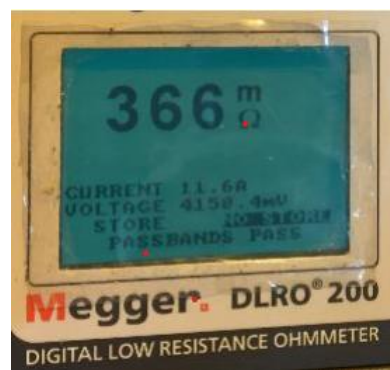
Gambar 12. Pengujian Tahanan Belitan setelah perbaikan

3.5.2. Pengujian Tahanan Belitan. Hasil pengujian Tahanan Belitan adalah 366 m Ω , yang ditampilkan pada Gambar 12.

Hasil pengujian yang ditampilkan pada Gambar 12. menunjukkan hasil penyambungan *leadbus* cukup baik dengan membandingkan hasil pengujian dari sebelum lead bus dilakukan perbaikan.
